**BUDYNEK MIESZKALNY WIELORODZINNY
PLAC JANA PAWŁA II/4**

EKSPERTYZA TECHNICZNA

Ekspertyza techniczna budynku mieszkalnego wielorodzinnego

Plac Jana Pawła II/4
86-050 Solec Kujawski

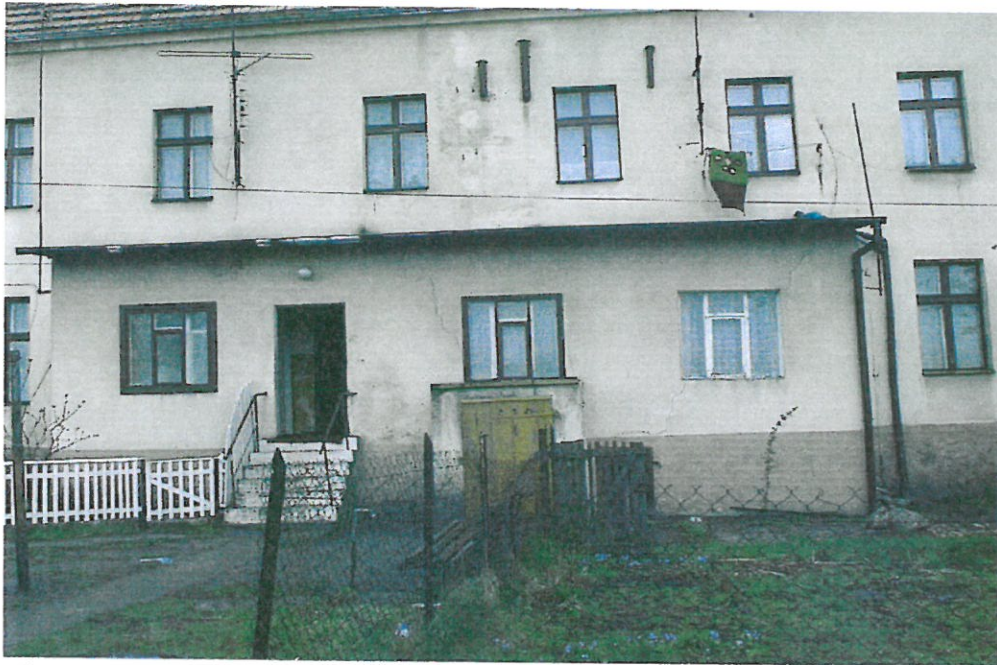
Stan przybudówki w 2001 r.

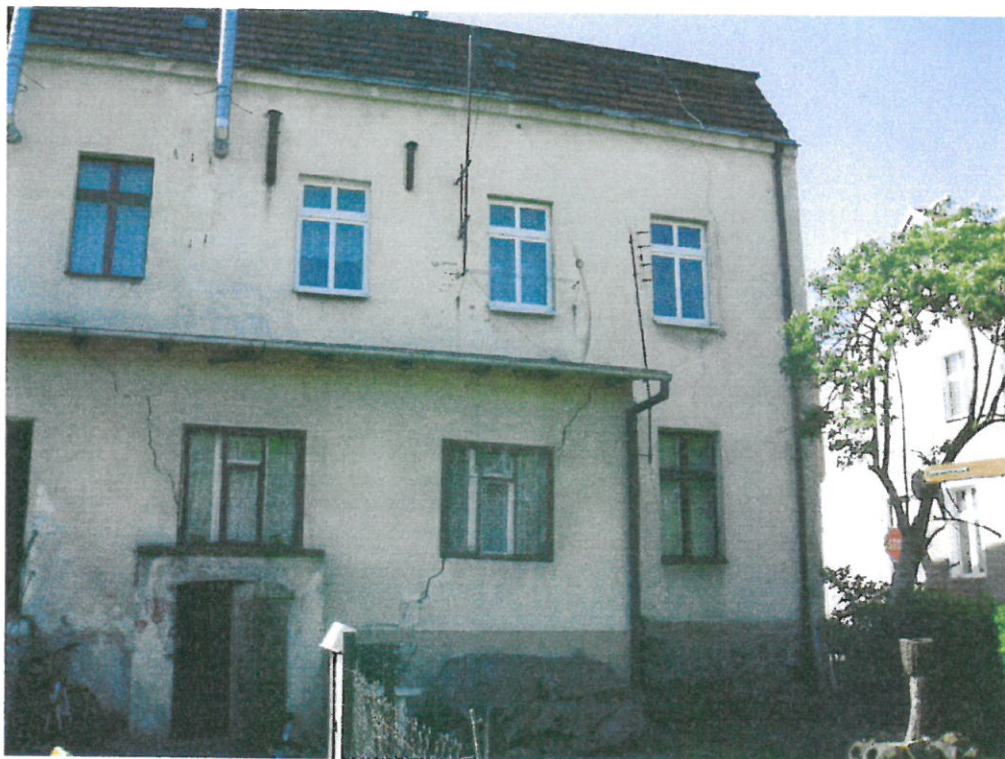
Przybudówka. Część parterowa dobudowana do budynku głównego. Zarysowanie występuje na styku ściany zewnętrznej budynku mieszkalnego a ścianami przybudówki oraz samych ścian przybudówki. Szerokość rys około 3 – 40 mm. Rysy występujące w mieszkaniu są widoczna na zewnątrz budynku. Rysa na zewnątrz przebiega przez wysokość całej kondygnacji. Z oględzin wynika że rysa przebiega przez całą grubość ściany. Na ścianie bocznej budynku pęknięte nadproże nad oknem. Konstrukcja drewniana wykazuje ślady korozji biologicznej oraz ślady porażenia szkodnikami drewna. Brak stężeń w postaci wieńca. W stosunku do ekspertyzy z 2001 r nastąpiło zdecydowane pogorszenie stanu konstrukcyjnego przybudówki. Poddasze budynku posiada do wysokości 1,50 m ściany murowane grubości 24 cm. I jest przykryte dachem mansardowym o konstrukcji drewnianej. Pokrycie dachu na połaciach opadających do okapu

Stan przybudówki w 2011 r.
