**Raport z nadzoru prac rekultywacyjnych
terenu dawnej nasycalni podkładów kolejowych
w Solcu Kujawskim, ul. Kujawska 2,
działki nr 678/5 i 678/10**

Inwestor: Miasto i Gmina Solec Kujawski

Nadzór geologiczno-środowiskowy prac i wykonanie raportu: Geo-Logik Wojciech Irmiński

Solec Kujawski, styczeń 2016

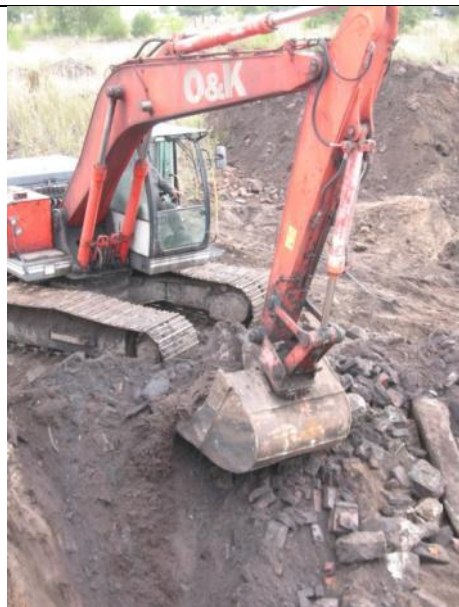
Ryc. 48. W centralnej części dawnej nasycalni usuwaniu fundamentów i infrastruktury towarzyszyło wydobywanie najczęściej silnie skażonego gruntu. Ten zatem, po selekcji na przesiewaczu, kierowany był do płukania.

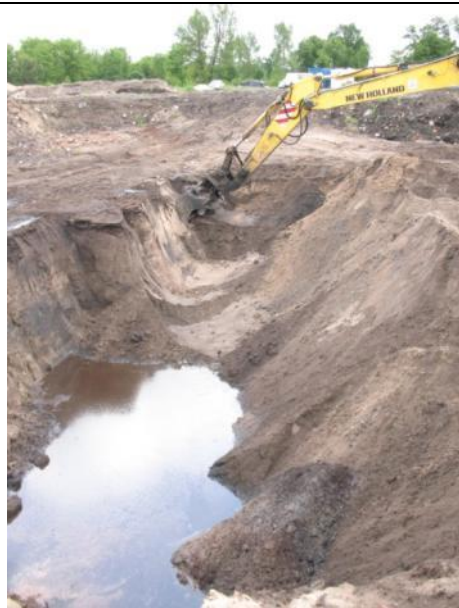
Ryc. 49. Po usunięciu fundamentów kontynuowano prace wydobywcze – pod dawną halą nasycen grunt był skażony w całym profilu aż do wód gruntowych, tj. ok. 4,5 m

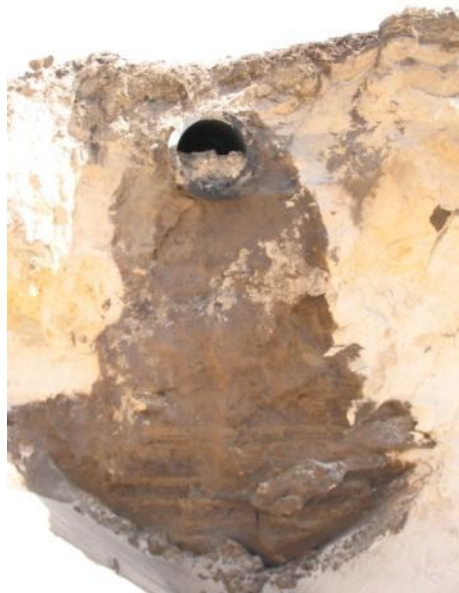
Ryc. 58. Tropienie skażeń w gruncie koparką i ich usuwanie łącznie z infrastrukturą, sprawcą wycieków o charakterystycznym kształcie „dzwonu” – dość zaskakująca struktura w otaczającym ją czystym piasku.

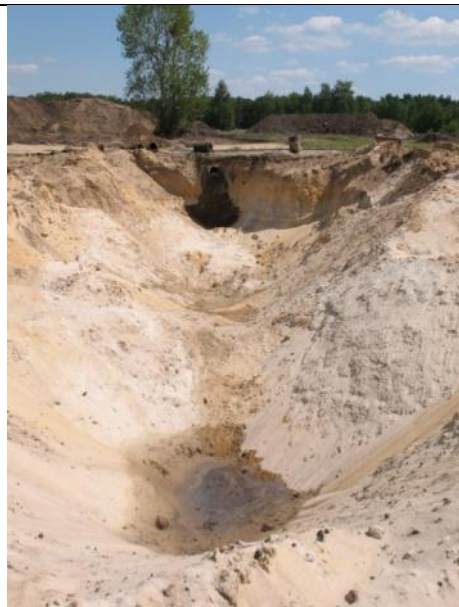
Ryc. 59. Poprzednia struktura w gruncie z większej perspektywy – koparka usunęła selektywnie całą strefę silnie skażoną wyciekami kreozotu z betonowego kanału, który miał za zadanie „coś” odwadniać.

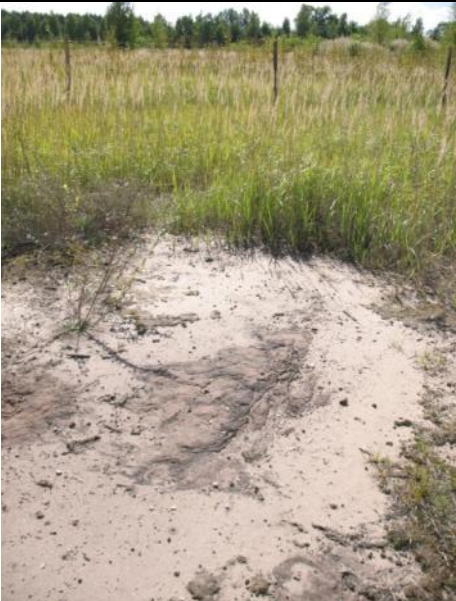
<p>Ryc. 93. „Skaliste” brunatno-czarne naskorupienia oraz permanentny brak roślinności to nieomylny znak nagromadzenia skażeń krezotów w poziomie glebowym, a czasem także i znacznie głębiej. Sektor E3.</p>
 	<p>Ryc. 94. Na tego rodzaju naskorupieniach, gdzie brak gleby, mogą przetrwać jedynie najbardziej wytrwałe i zahartowane organizmy, czyli mchy i porosty.</p>
 	<p>Ryc. 95. Naskorupienia i zlepy wykartowane w sektorze E6 okazały się być tylko powierzchowne i do ich zebrania wystarczyło hańdowanie spychaczem.</p>

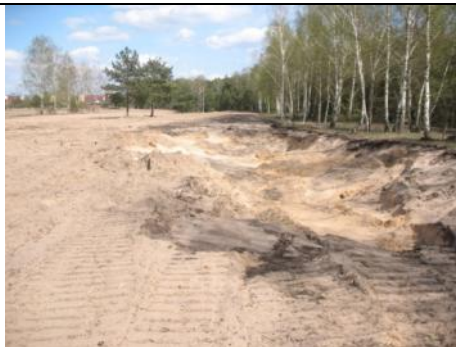
<p>Ryc. 96. W sektorze G7 przy południowej granicy terenu (dawniej był tu płot nasycalni) usunięto koparką płytko zalegające odpady zawierające krezot – trociny, żużle, drobny złom itp. Potem teren został wyrównany spychaczem.</p>

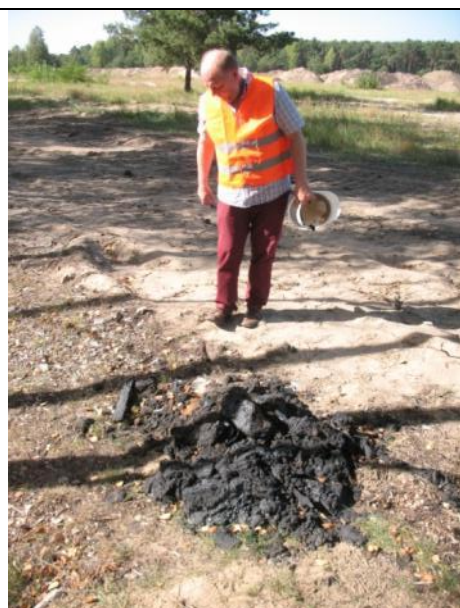
Ryc. 177. Część z podrzuconych na teren rekultywowany, na skraju lasu, odpadów – cegły i „świeża” maź kreozotowa – zupełnie przypominały to, co kilka miesięcy temu już wydobyto i usunięto z centralnej części nasycalni.

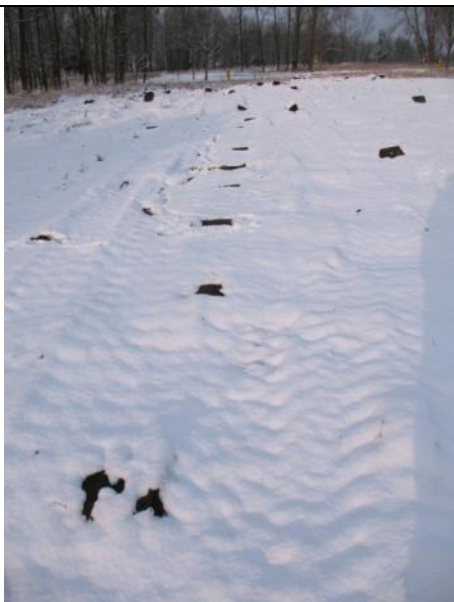
Ryc. 200. W północnym narożniku terenu rekultywowanego na obszarze tzw. „strony białej”, już wygładzonym przez równiarkę, dzięki ciekawemu zjawisku różnej przewodności cieplnej materiałów udało się stwierdzić pod warstwą gleby kolejną serię zagłębionych „trapezów” – są one widoczne jako wytopione placki w śniegu. Konieczne było ponowne, głębokie przeoranie tego obszaru.

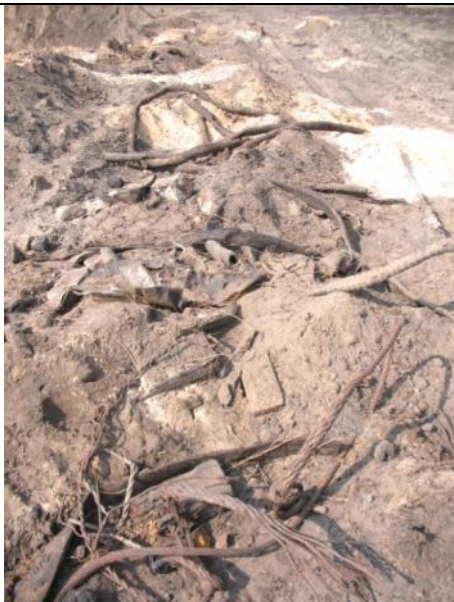
Ryc. 207. Pod jedną z usuniętych chorych i zdegenerowanych topoli w sektorze F5 znaleziono zakopane złomowisko. Oddzielenie odpadów do recyklingu wymagało w zasadzie selekcji ręcznej.

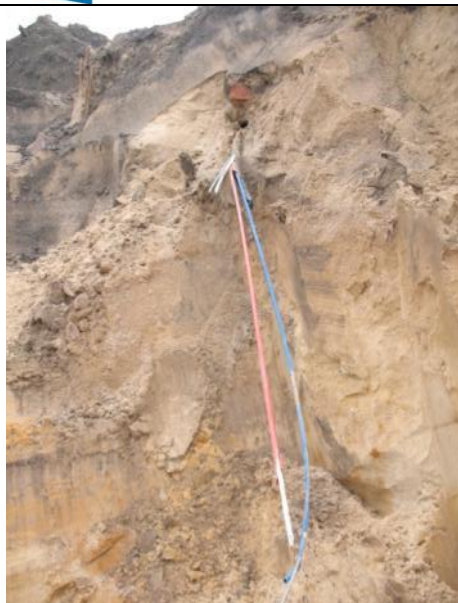
Ryc. 212. Przy wykonywaniu kolejnej niecki pod osadnik natknięto się na pozostałe w ziemi przewody.

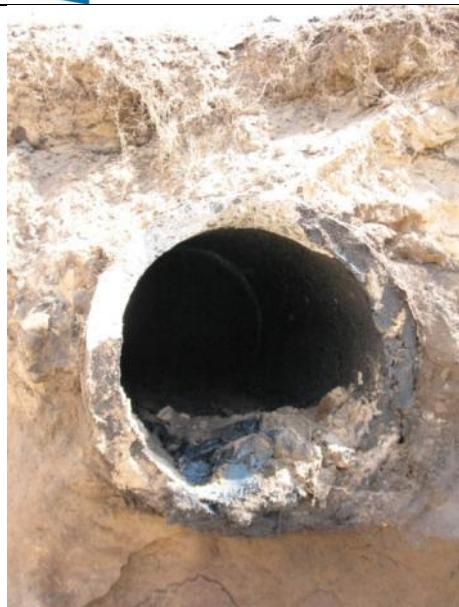
Ryc. 213. Betonowa rura ściekowa odstonięta w oryginalnym położeniu. Mogła służyć jako odwodnienie, jednak w 1/3 wypełniona jest gęstą mazią kreozotową.

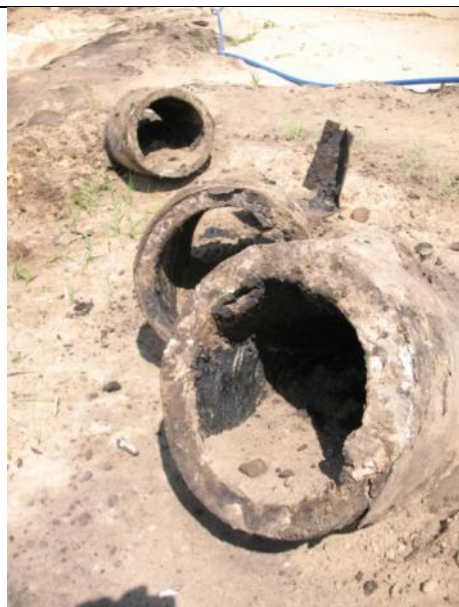
Ryc. 214. Wyjęta część prefabrykowanych, betonowych rur – były one owinięte papą, a na złączach dodatkowo blachą. To jednak nie chroniło przed wyciekami do gruntu ciekłych frakcji oleju impregnacyjnego, który wtedy płynął.

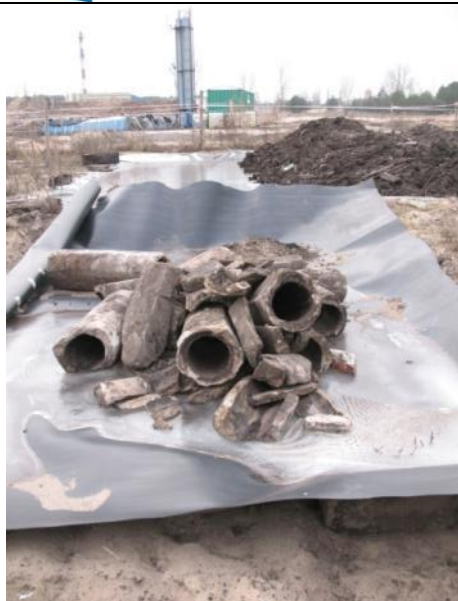
Ryc. 215. Części wykopanego kolektora ściekowego zgromadzono odrębnie ze względu na zawarte w rurach smoły kreozotowe, praktycznie nie nadające się do sanacji w procesach biologicznych.

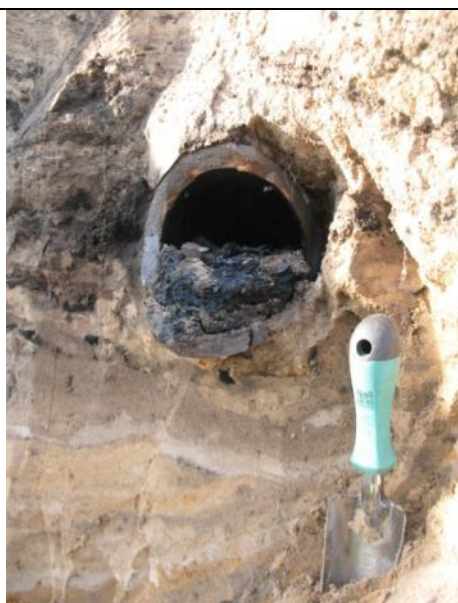
Ryc. 216. Inne, kamionkowe rury kanalizacyjne, także do połowy przekroju wypełnione gęstą kreozotową mazią. Tu: fragment jednego ze starych kolektorów ściekowych z dodatkowego miejsca rozładunku kreozotu użytkowanego w czasach, których nie pamiętają już najstarsi świadkowie.

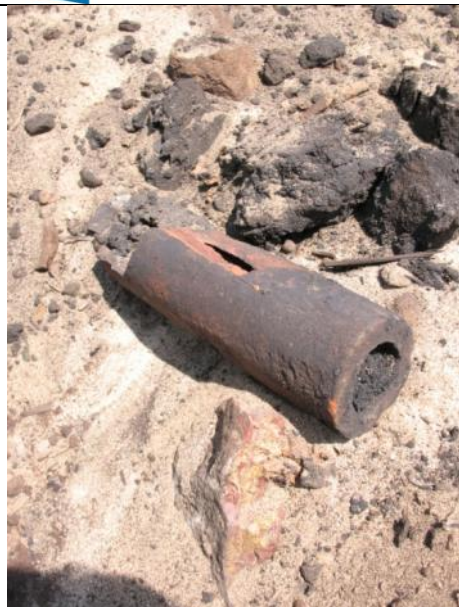
Ryc. 217. W niektórych częściach terenu spotykane były też typowe, ceramiczne rurki drenarskie, ale wypełnione mazią ze zgęstniałego kreozonego.

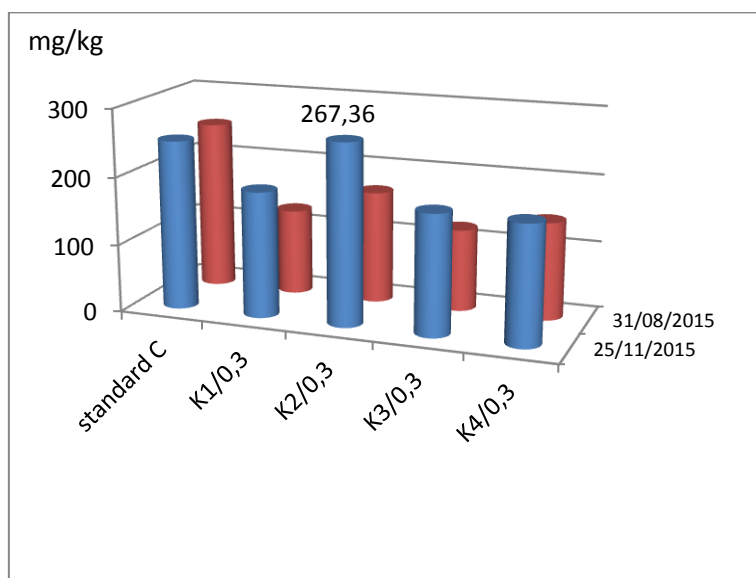
Na obszarze poletka F5F6, gdzie stale dowożony był nowy materiał, obserwujemy niestety lekki wzrost stężeń w porównaniu do badań z sierpnia 2015. Poza jednym przypadkiem nie ma tu jednak

Ryc. 269. Diagram zawartości sumy WWA w próbkach gruntu z głębokości 0,3 m na poletku remediacyjnym F5F6 (punkty „K”)

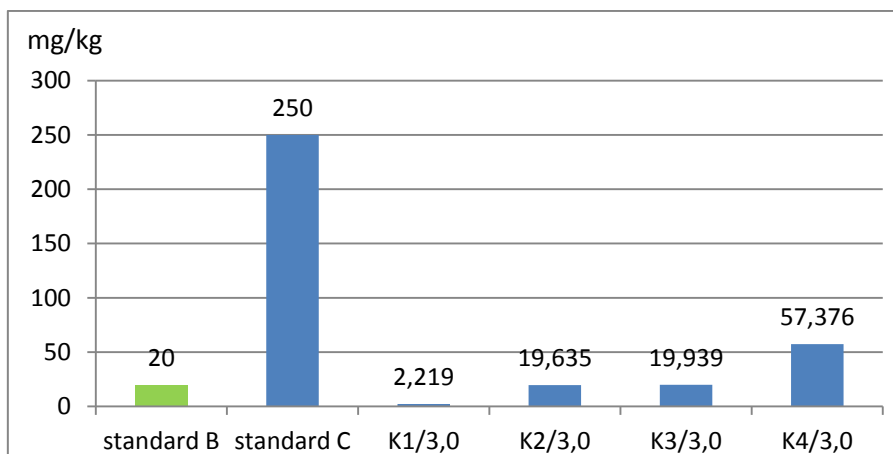
Natomiast na głębokości 3 metrów nie ma żadnych przekroczeń sumy WWA w próbkach w porównaniu do standardów C. Standard B jest przekroczony tylko w próbce z K4. Podłoże jest zatem dość czyste – być może za sprawą wielomiesięcznej inokulacji. Lub po prostu było czyste. Trzeba jednak zaznaczyć, że punkty K zostały zlokalizowane w linii, gdzie odbywała się intensywna wymiana gruntu i w tej strefie są zdeponowane grunty uprane.

Ryc. 270. Diagram zawartości sumy WWA w gruntach na głębokości 3 m pod poletkiem F5F6 w porównaniu do standardów grup B i C.

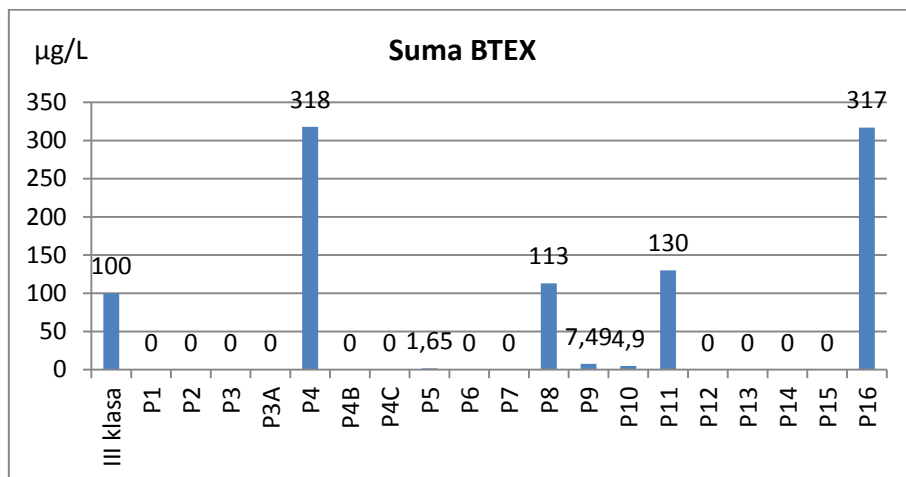
Ryc. 280. Stężenia sumy BTEX w wodach z piezometrów, 24 listopada 2015. Porównanie z wymaganiami dla III klasy jakości wód podziemnych

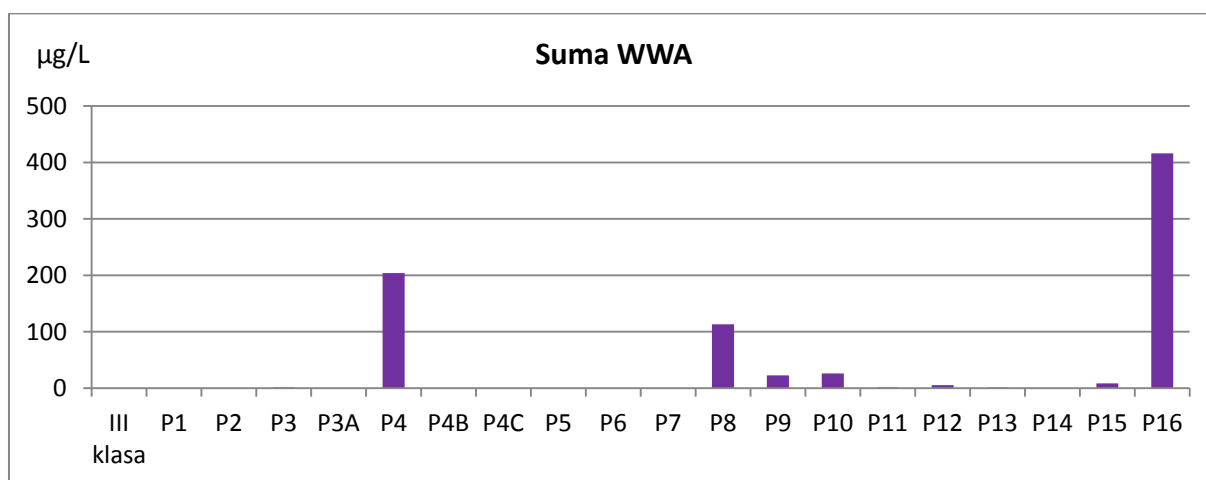
Ryc. 282. Wyniki badania wody z piezometrów pod względem zawartości sumy WWA. 24 XI 2015.

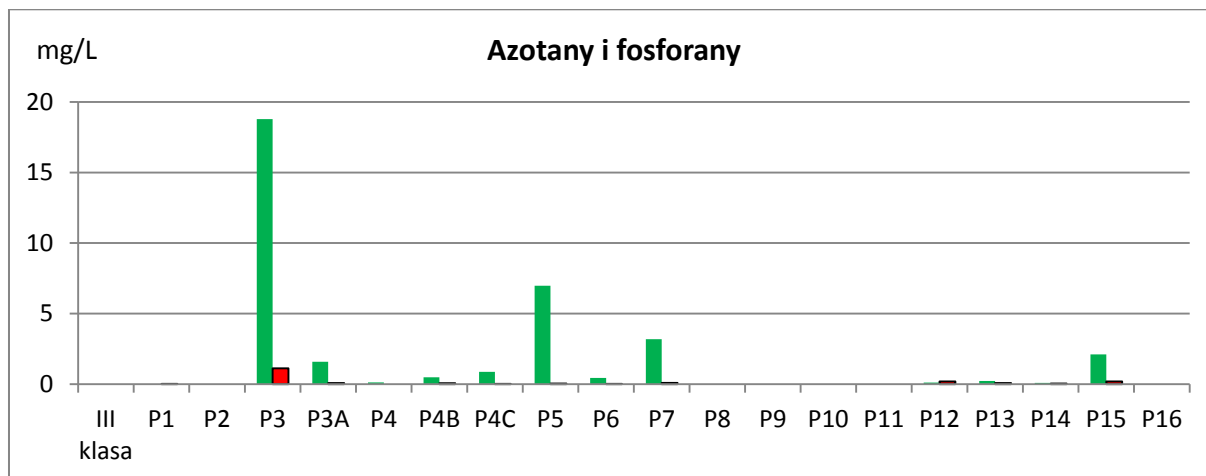
Ryc. 283. Zanieczyszczenia wód podziemnych związkami azotu i fosforu zmierzone w serii pomiarowej w listopadzie 2015

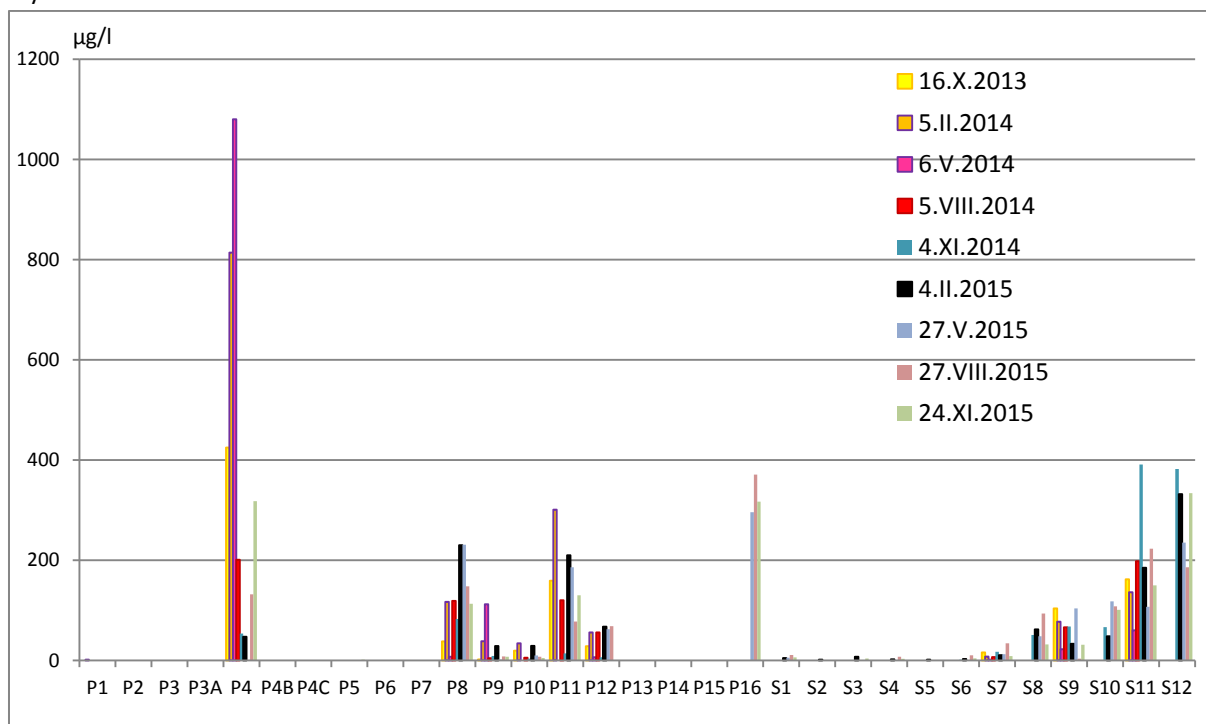
Ryc. 284. Zawartość sumy BTEX w próbkach wody podziemnej z obszaru rekultywowanego i jego otoczenia monitorowana w latach 2013-2015.

wydajności, czyli pobór wg technologii „low flow”. Ponieważ piezometr P4 należał do skrajnych otworów pomiarowych, nie było prostego sposobu na dokładne określenie kierunku przepływu wód, w tym smugi zanieczyszczeń. Warto przy tym zaznaczyć, że zespół terenowy Wykonawcy rekultywacji oraz Kierownik budowy otrzymali od Inżyniera Projektu jednoznaczne instrukcje dotyczące jednolitego reżimu poboru próbek wody w każdej kampanii pomiarowej: w przypadku piezometrów pompka typu „Gigant” (napęd: akumulator 12V) zawsze zanurzana była na głębokość 1 metra poniżej aktualnie mierzonego w otworze poziomu zwierciadła wody zaś wydajność, tym samym tempo poboru próbki, było zawsze jednakowe. Dodatkowy czynnik, jakim jest czas przepompowania otworu przed pobraniem próbki, był regulowany według zasady „do ustalenia parametrów fizykochemicznych mierzonych in situ”.

Jedną z hipotetycznych przyczyn skażenia wód związkami pochodzącymi z kreozotu może być obecność zakopanych w ziemi na terenie dawnego „Polmozbytu” prawdopodobnie dwóch¹ stalowych jednopłaszczowych zbiorników należących w dalekiej przeszłości (lata 50.-60. XX wieku) do wytwórni past grzybobójczych. Wytwórnia ta była prawdopodobnie częścią ówczesnej nasycalni, a dla uproszczenia kreozot potrzebny do produkcji past przelewany był z cystern kolejowych wprost do tam umieszczonych zbiorników. Świadkowie (w tym wieloletni mieszkańcy Solca Kujawskiego) wspominają o istnieniu w latach powojennych drugiej, mniejszej części nasycalni położonej zaraz przy torach linii kolejowej Toruń-Solec, ale po ich południowej stronie. Teren ten był ogrodzony wysokim, szczelnym drewnianym płotem.

Nigdzie nie natknięto się na informacje nt. usuwania takich zbiorników lub ich zawartości (analizowano m.in. dokumentację związane z wierceniami geotechnicznymi i budową studni ujęciowej dla „Polmozbytu” przy ul. Garbary. Jeśli zatem w zbiornikach tych nadal obecne są resztki kreozotu, a zbiorniki uległy przez lata korozji, to stopniowo substancje uwalniają się do środowiska.
