Przedmiot opracowania: **OPINIA TECHNICZNA POPRAWNOŚCI WYKONANIA  
KONSTRUKCJI WIĘŻBY DACHOWEJ ORAZ POKRYCIA DACHU  
NA BUDYNKU WIELORODZINNYM W SOLCU KUJAWSKIM  
PRZY UL. TORUŃSKIEJ 54b**

**Dotyczy :** **Opinia techniczna poprawności wykonania konstrukcji więźby dachowej oraz pokrycia dachu na budynku wielorodzinnym w Solcu Kujawskim ul. Toruńskiej 54 b**

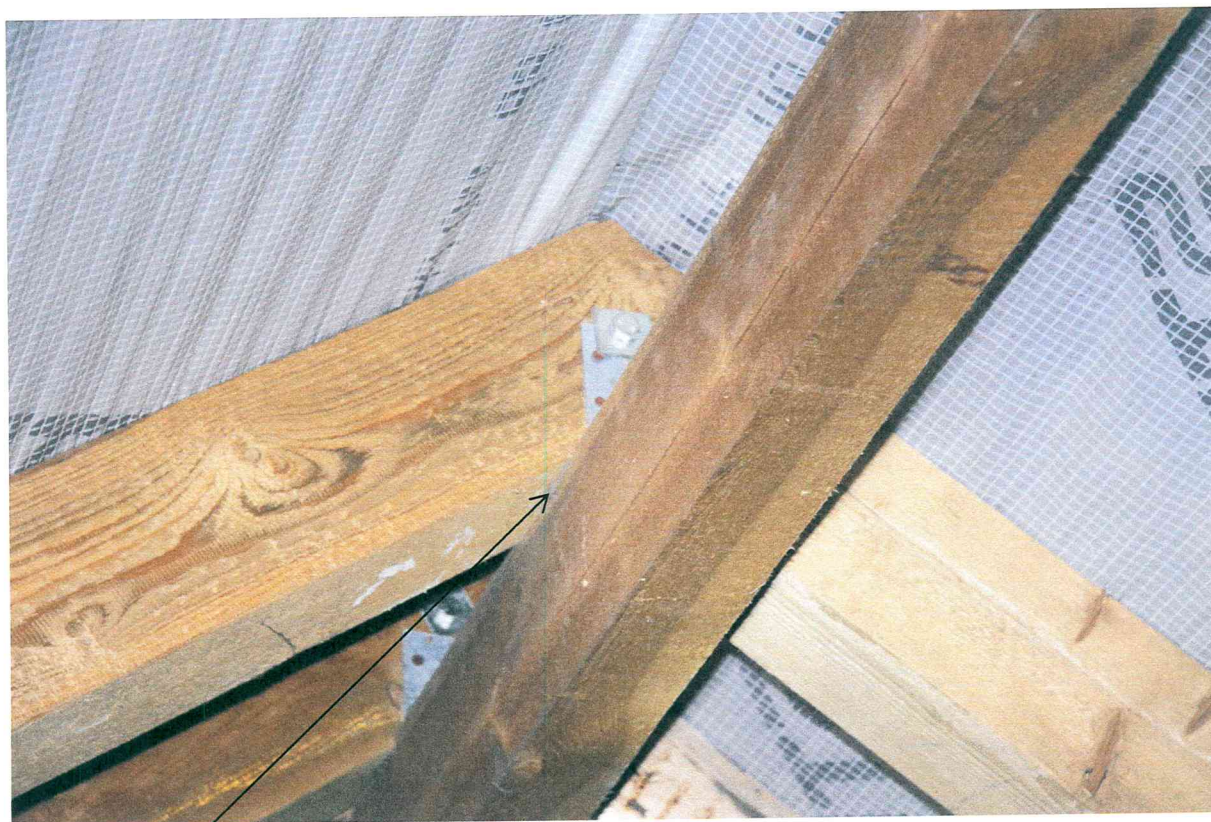
FOTO 1

2.4. Połączenie wszystkich krokwi z płatwią kalenicową wykonano bez zaciosów na krokwi.

Nie wykonano zaciosów na krokwi opierającej się na łacie kalenicowej

##### 4.1. Poprawne wykonanie połączenie krokwie-płatew kalenicowa.

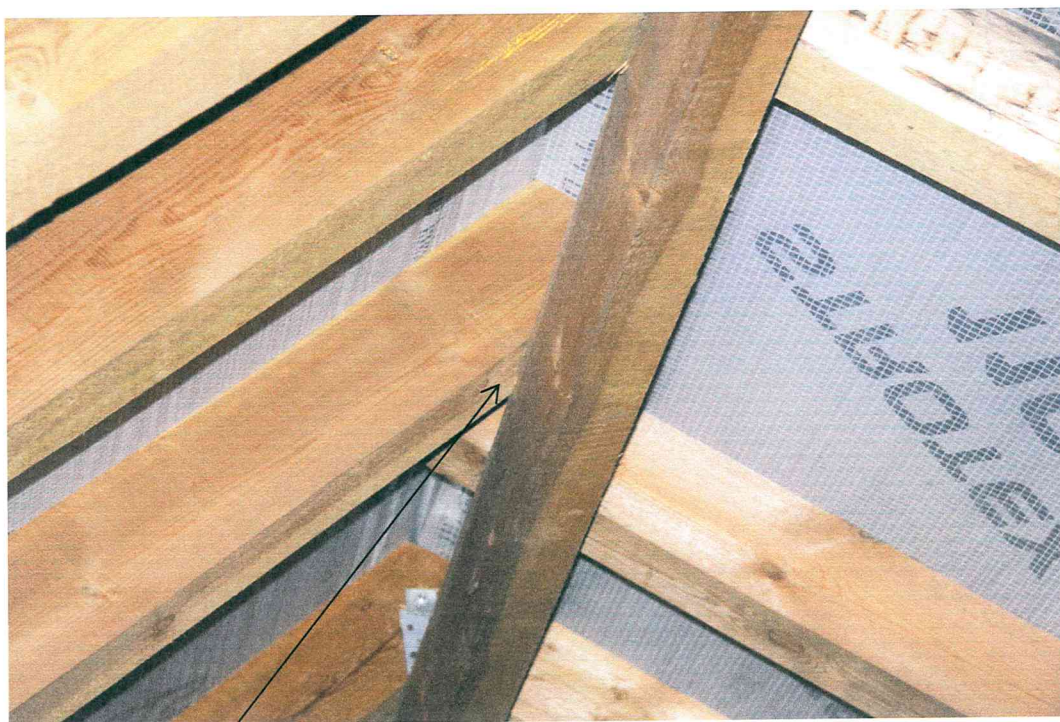
Foto 2

2.5. Nad mieszkaniem nr 24 nie wykonano połączenia krokwi między sobą na płatwi kalenicowej w dwóch miejscach

Brak połączenia krokwi między sobą – miejsce pierwsze

4.2. Należy połączyć prawidłowo krokwie na płatwi kalenicowej – pkt 2.5 i 2.7 oraz poprawić łączenie płatwi na jej długości [foto 3,4,5]

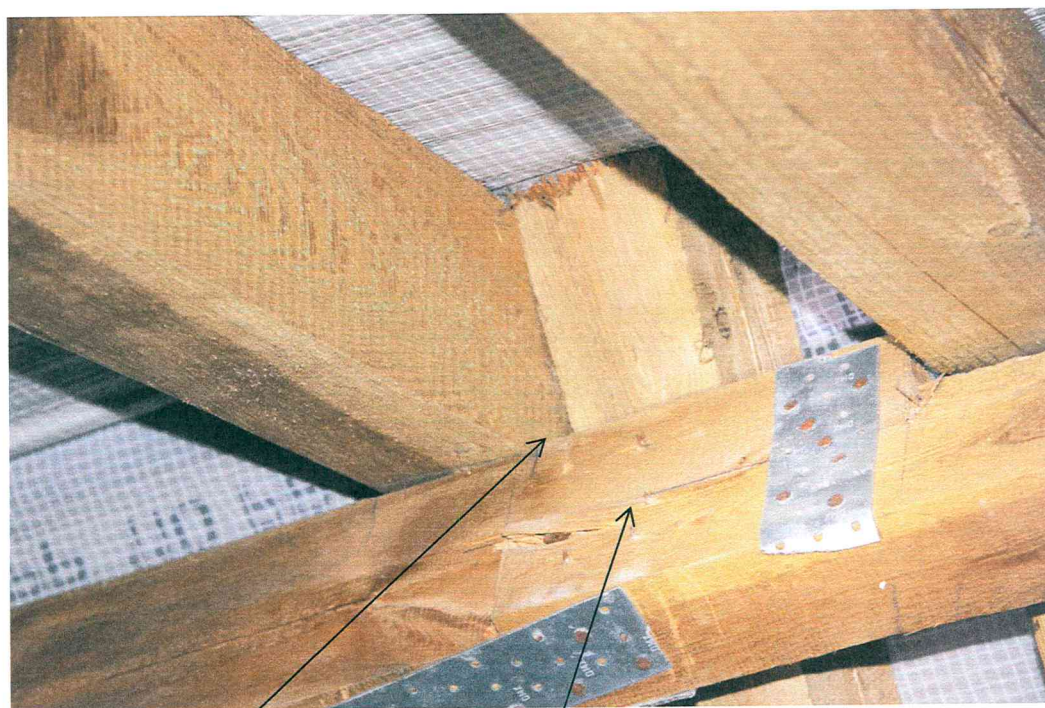
Foto3

Brak połączenia krokwi między sobą – miejsce drugie oraz niewłaściwe połączenie płatwi kalenicowej na długości.

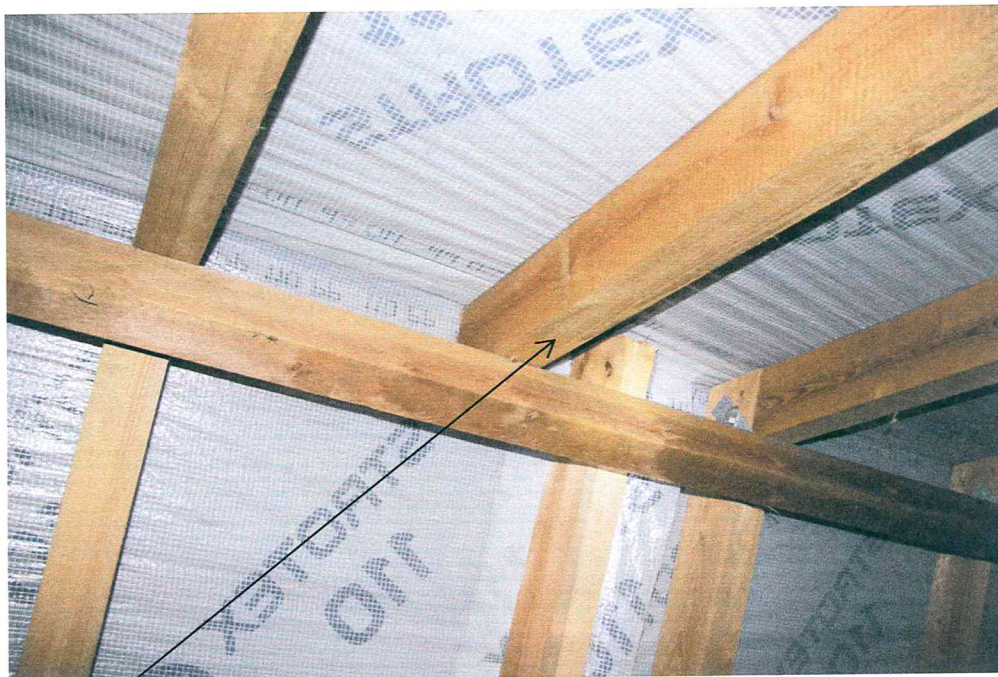
Foto 4

2.6. Nad mieszkaniem nr 25 nie wykonano połączenia krokwi między sobą na płatwi kalenicowej .

Brak połączenia krokwi między sobą na płatwi kalenicowej

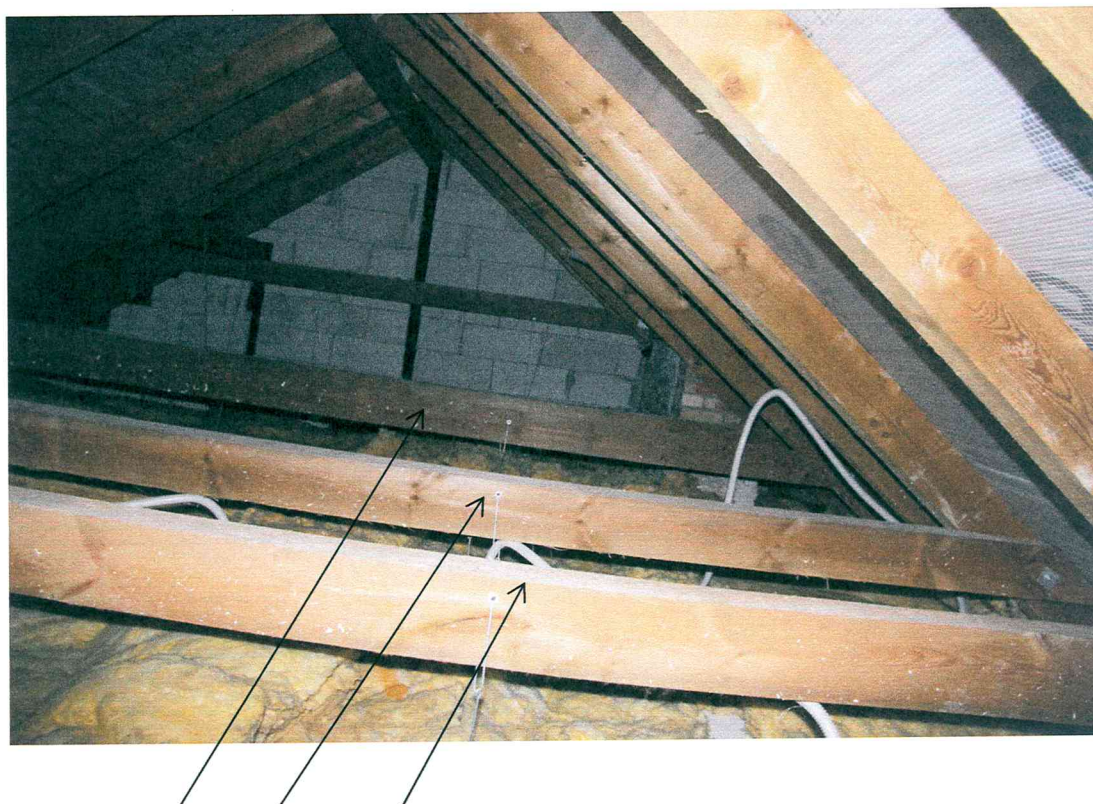
Foto 5

Wszystkie węzły konstrukcyjne więźby dachowej wykonano niezgodnie z projektem za pomocą śrub maszynowych.

2.7. W obliczeniach statycznych w projekcie konstrukcyjnym przyjęto dwie jętki o przekroju 8cm x 16 cm o powierzchni łącznej 256 cmk  
Wbudowano niezgodnie z projektem jedną jętkę o przekroju 8 x 15 cm o powierzchni 120 cm zmniejszając tym samym wytrzymałość tego elementu na rozciąganie aż o 53 %.

Widoczne pojedyncze jętki zamontowane do krokwi za pomocą śrub maszynowych.

**4.3. Należy bezwzględnie zamontować jęki aby doprowadzić konstrukcję dachu do stanu projektowego. Brak podwójnych jętek i obniżenie ich wytrzymałości może skutkować bardzo poważnymi konsekwencjami [ pkt 2.7.]**

4.5. Należy zwrócić się do projektanta – konstruktora aby przeliczył czy zastosowane przez wykonawcę połączenia śrubowe przenoszą obciążenia tak jak zaprojektowane połączenia z nakładek zębatych o wymiarach 102x205[pkt 7 opisu projektu technicznego.

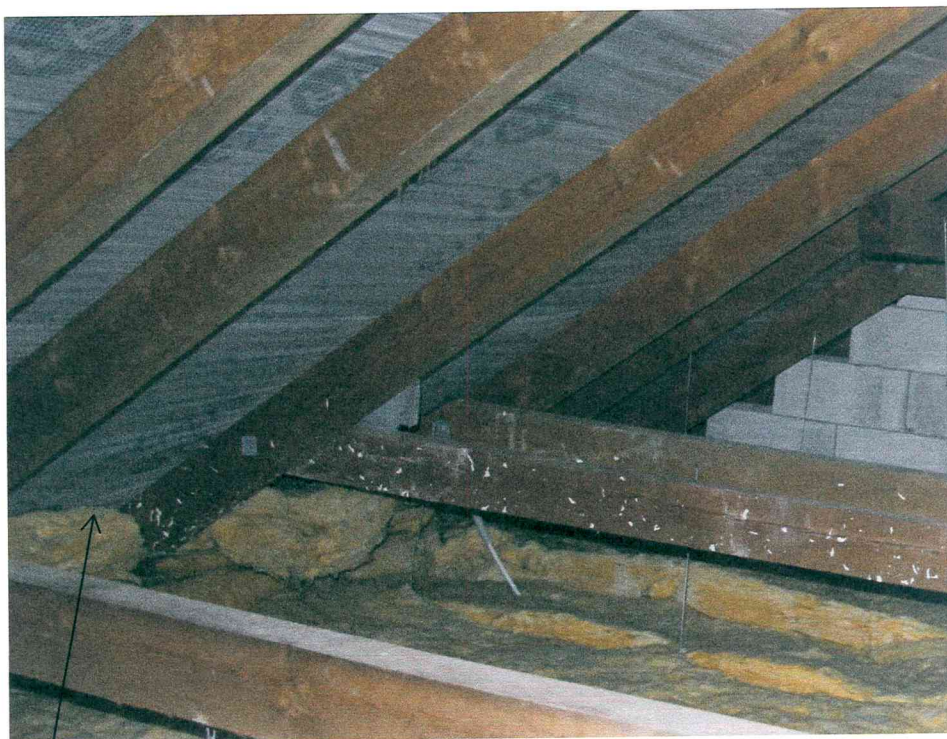
Foto 6

3.1. Zastosowana folia dachowa o niskiej paroprzepuszczalności Strotex 110 wymaga wykonania przestrzeni wentylacyjnej między folią a dociepleniem z wełny mineralnej 4-6 cm na skośnych fragmentach dachu zabudowanych od spodu płytami gipsowo kartonowymi.

Wełna mineralna przylega do folii niskoparoprzepuszczalnej – brak szczeliny wentylacyjnej.

4.4. Prawidłowe uklad warstw pokrycia dachowego z dociepleniem z zastosowaniem folii wstępnego krycia o niskiej paroprzepuszczalności ze szczeliną wentylacyjną [pkt 3.1.

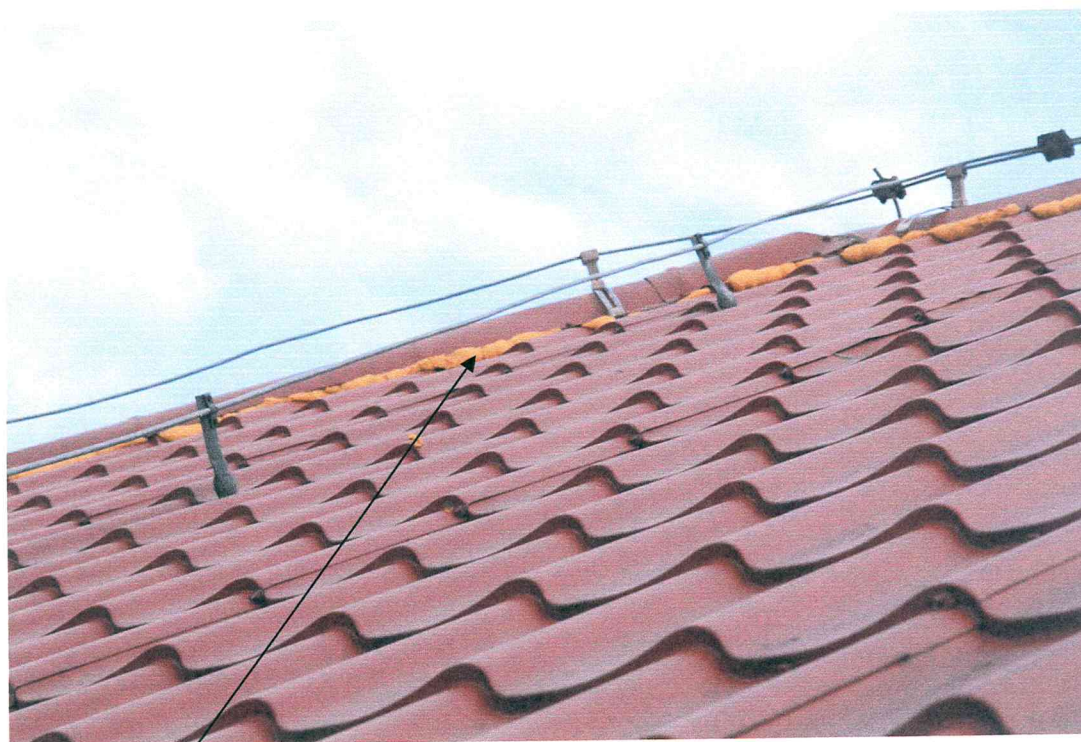
Foto 7

3.2. Wykonawca nie zamontował uszczelniająco - wentylacyjnej taśmy pod gąsiori [lub specjalnych systemowych klinów uszczelniających] pod gąsiorami. Zarządca budynku zmuszony był tymczasowo uszczelnić gąsiori pianką PUR. Rozwiązanie takie uniemożliwia jednak wentylację przestrzeni pod pokryciem dachowym. Ponadto przy zastosowaniu folii niskoparoprzepuszczalnej konieczne jest wycięcie folii na całej długości kalenicy.

Brak taśmy uszczelniającej pod gąsiorami – tymczasowe uszczelnienie pianką PUR

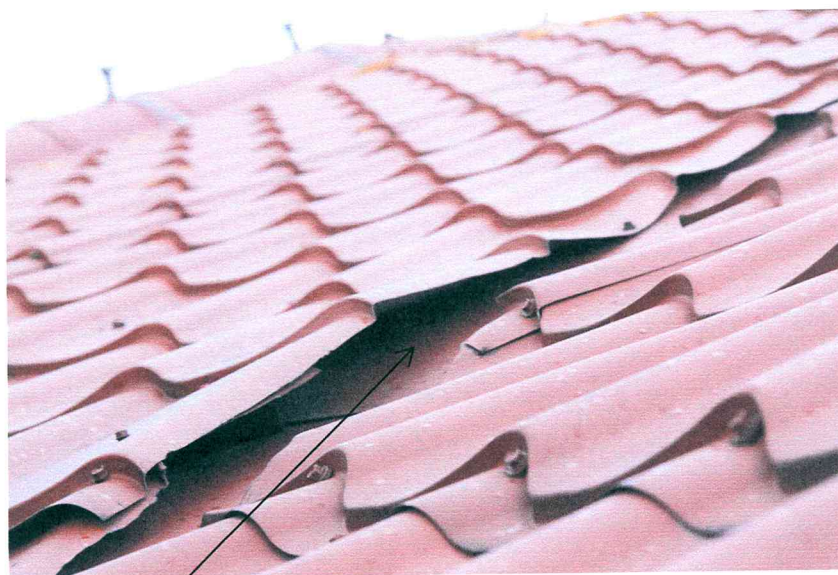
Foto 8

3.3. Nie zamontowano klinów uszczelniających na przecięciu dwóch płaszczyzn dachu – w koszach przez co woda deszczowa może być wpychana przez wiatr pod pokrycie dachu.

Brak klinów uszczelniających blachy koszowej – niestaranne wykonanie kosza

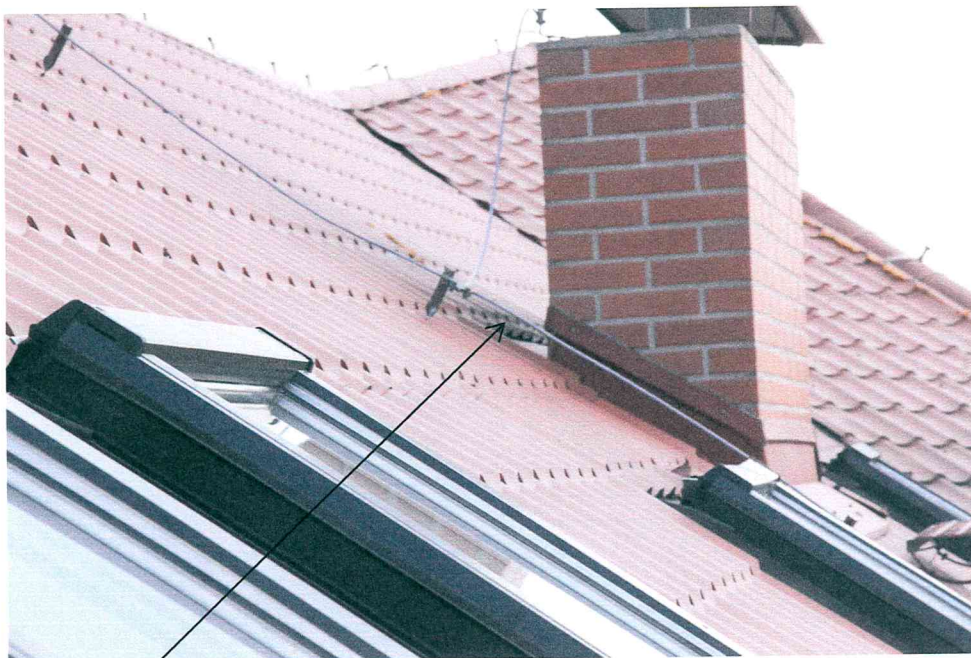
Foto 9

3.4. Z uwagi na dużą szerokość kominów w stosunku do kierunku spadku połaci dachowej powinno się wykonać kozubki [odboje wody deszczowej] od strony napływającej wody deszczowej.

Brak kozubka przy bardzo intensywnych opadach atmosferycznych napotykając na szeroką ścianę komina może powodować przelanie się wody pod obróbki blacharskie komina.

4.7. Zaleca się wykonanie odbojów wody – kozubków przy kominach [dotyczy pkt 3.4.]

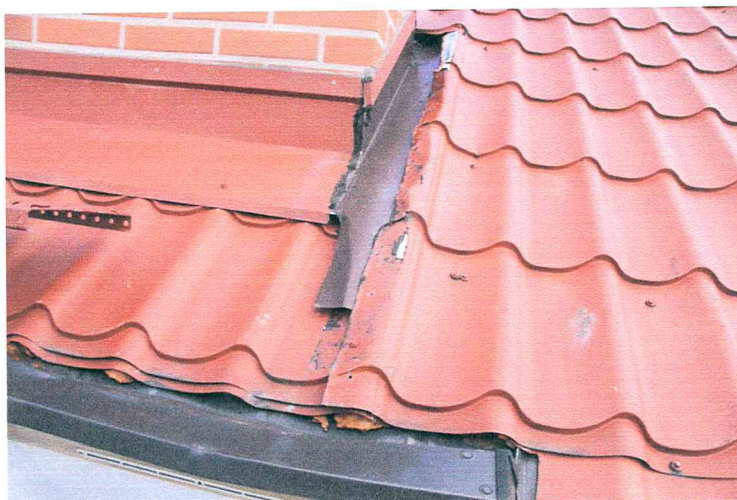
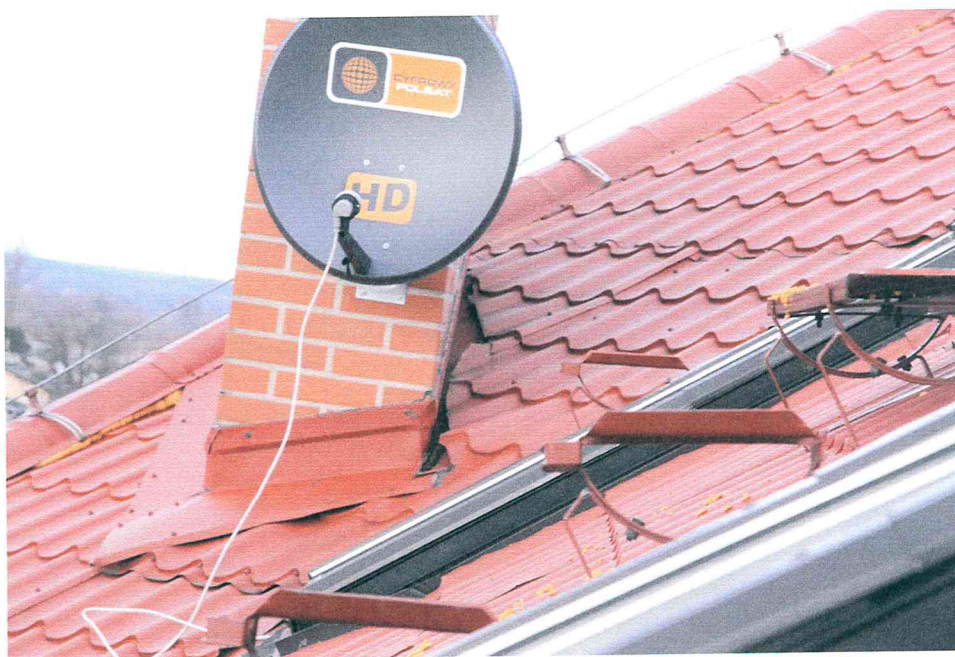
3.5. Niestaranne wykonanie obróbek komina – przykłady

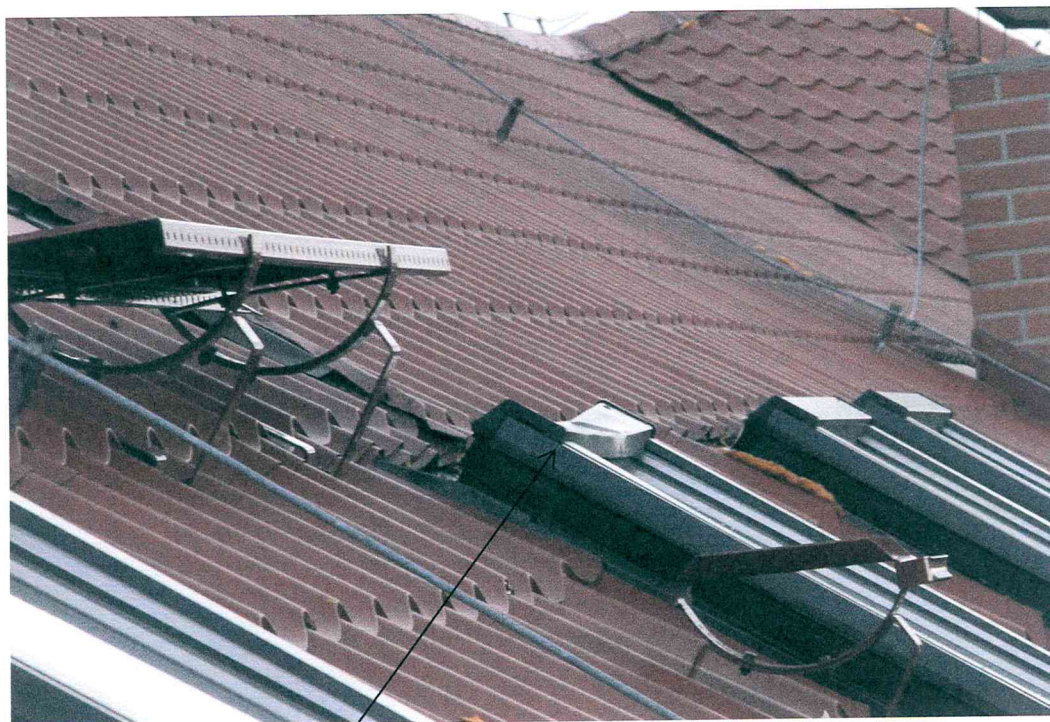
Foto 12

3.6. Podczas montażu okien połaciowych przy niektórych oknach zniszczono obróbki aluminiowe od strony napływu wody – przykłady

Zniszczona obróbka blacharska okna

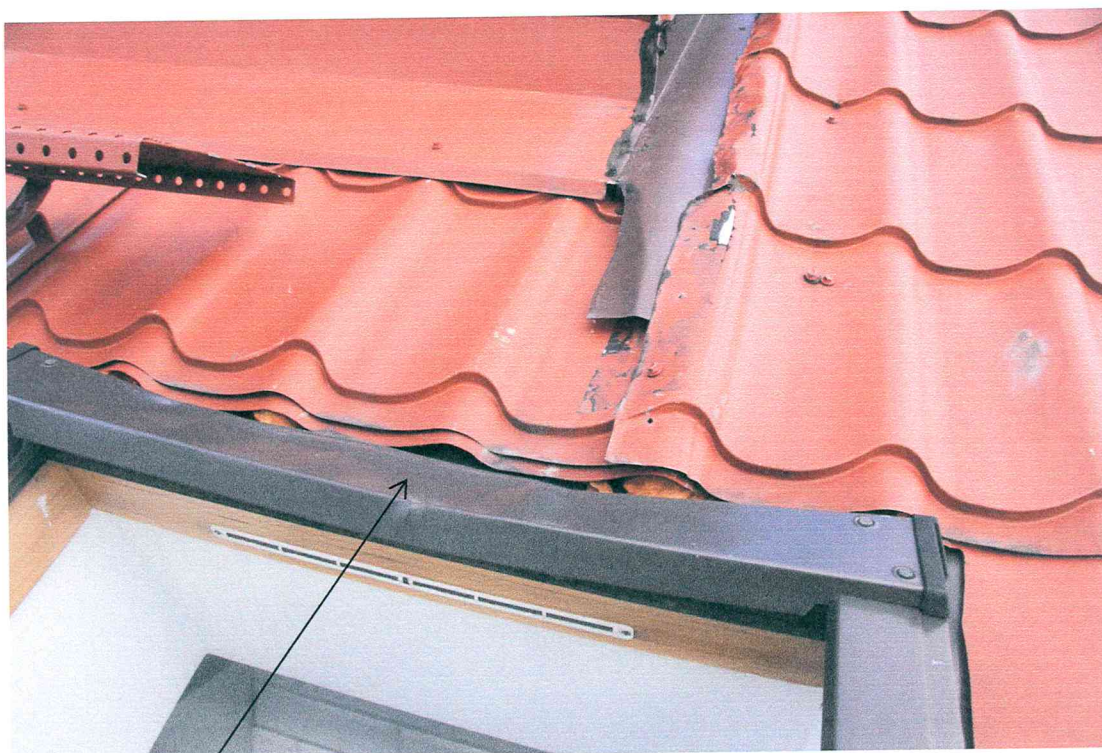
Foto 13

Zniszczona obróbka blacharska okna połaciowego

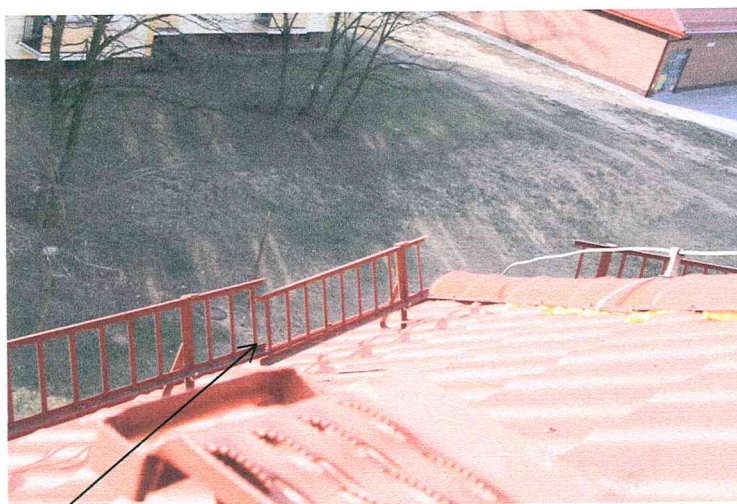
Foto 14

3.8. Element płotka przeciwśnieżnego od strony północnej zamocowano tylko z jednej strony co może skutkować jego zerwaniem podczas silnego wiatru.

Brak mocowanie płotka przeciwśnieżnego

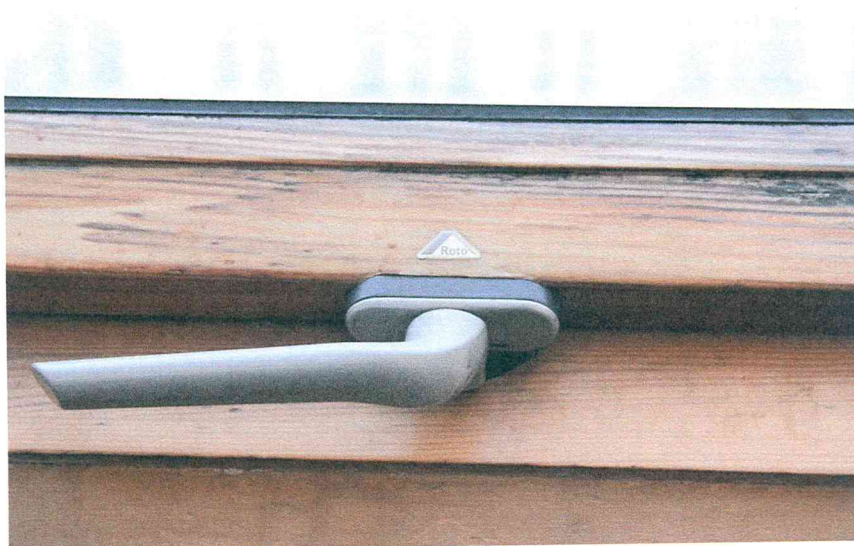
Foto 15

3.9. Zamontowano okna połaciowe firmy ROTO a w dokumentach odbiorowych załączono „Deklarację zgodności WE” zupełnie innej firmy FAKRO.

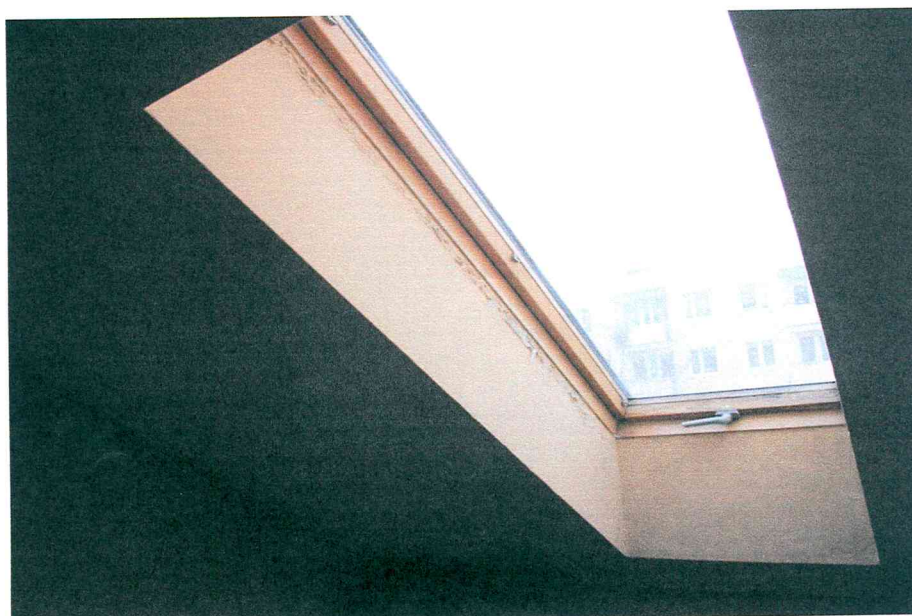
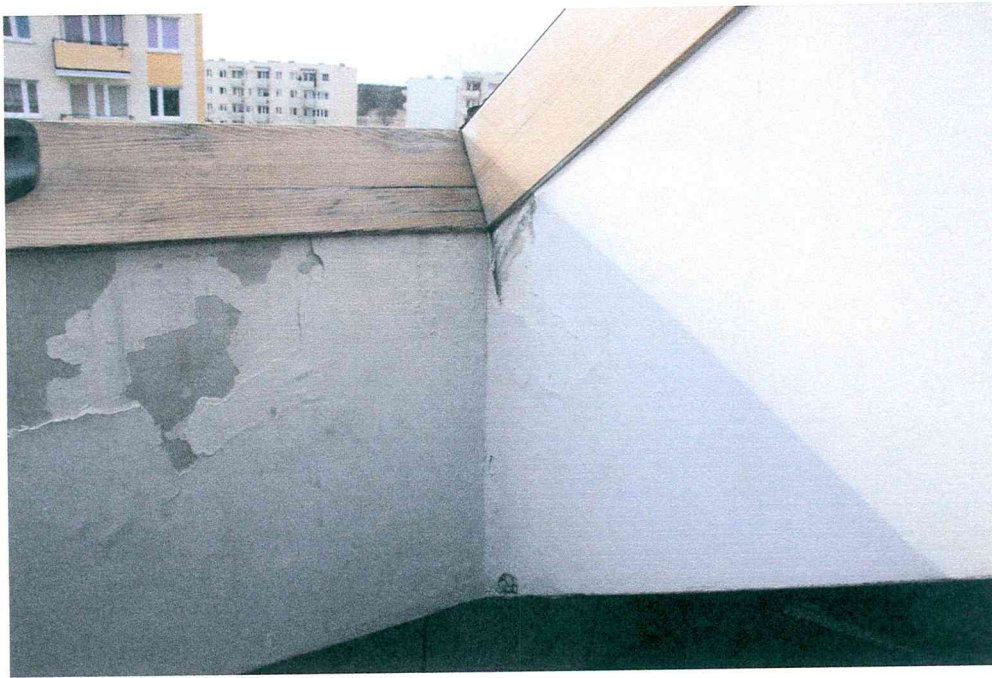
3.10. Łuszczenie się farby na ościeżach okien połaciowych – płyty gipsowo kartonowe – najprawdopodobniej wynika z dwóch przyczyn.

Po pierwsze najprawdopodobniej niedokładnie zaizolowano ościeża wełną mineralną co powoduje występowanie mostków termicznych i wykropleniu się pary wodnej na wewnętrznej płaszczyźnie ościeża. W jednym przypadku właściciel mieszkania przekazał informację, że podczas ujemnych temperatur na wewnętrznej płaszczyźnie ościeża występuje szron.

Po drugie przyczyną degradacji farby i podłoża gipsowego jest błędnie zamontowana folia dachowa przy oknach. [pkt 3.7]

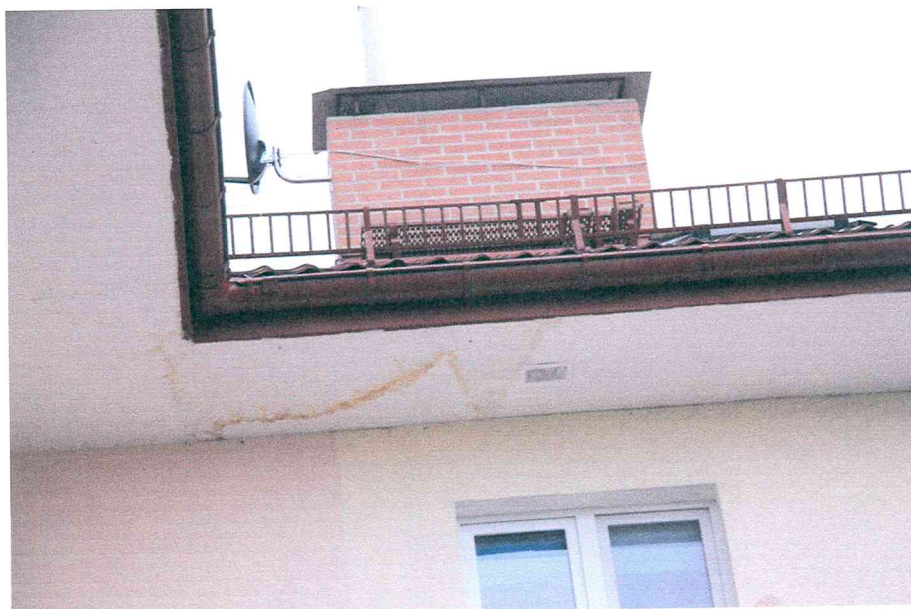
Foto 18

Wykonawca zamontował folię dachową pod pasem nadrynnowym z blachy powlekanej co powoduje przedostawanie się skroplin pary wodnej na łatę okapową a następnie na podsufitkę okapu powodując jej zawilgocenie- zacieki
