Celem opracowania jest ocena warunków gruntowo-wodnych oraz ocena ich przydatności dla potrzeb projektowanej przebudowy budynku użyteczności publicznej (Dom Dobrych Praktyk) przy placu Jana Pawła II 4 w Solcu Kujawskim.

II. EKSPERTYZA TECHNICZNA STANU ISTNIEJĄCEGO BUDYNKU

Termomodernizacja i przebudowa budynku nr 4 przy placu Jana Pawła II w Solcu Kujawskim wraz ze zmianą sposobu użytkowania na budynek użyteczności publicznej - "Dom dobrych praktyk", wykonaniem schodów zewnętrznych oraz z zagospodarowaniem terenu i rozbiórką dobudówki do budynku głównego oraz obiektów zlokalizowanych na terenie inwestycji pl. Jana Pawła II 4, 86-050 Solec Kujawski; działka nr 626; obręb: 0001, M. Solec Kujawski; jedn. ew.:040308_4, Solec Kujawski-M

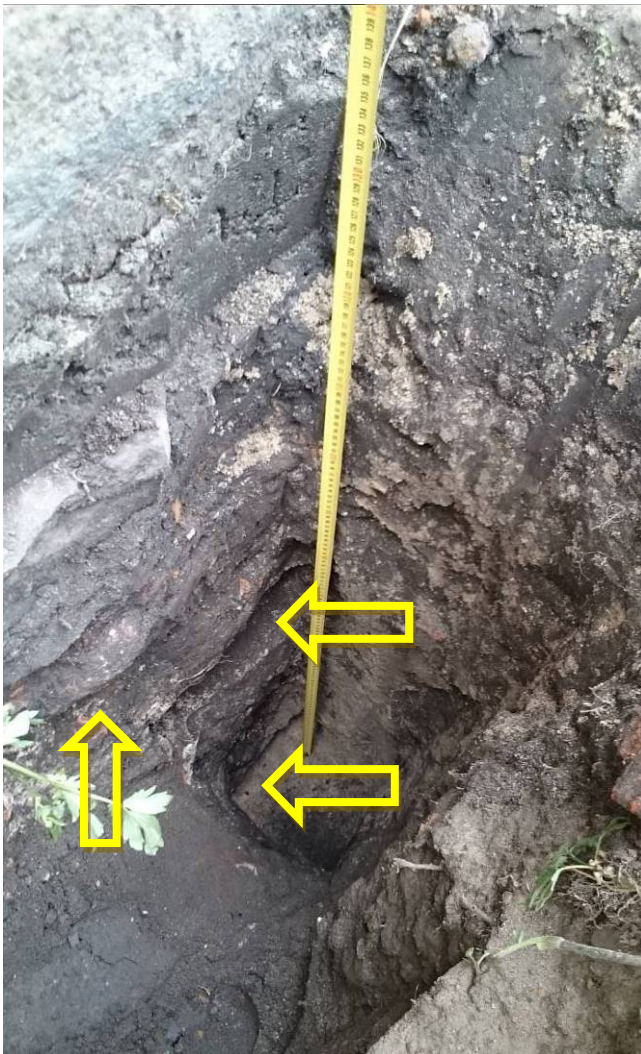
miejscowo mocno popękane. Spoiny między kamieniami miejscowo mocno popękane z widocznymi odspojeniami. Na fundamentach od strony zachodniej widoczne są pęknięcia oraz obniżenie cokołu w narożniku płd.-zach. o około 5,0cm spowodowane nierównomiernym osiadaniem budynku. W trakcie wykonywania odkrywki fundamentu (od strony płn.-zach.) stwierdzono brak spoinowania cementowo-wapiennego poniżej poziomu terenu oraz bardzo mocne łuszczenie się i odpadanie spoin wapienno-piaskowych. Nie wykonano opasek betonowych/żwirowych wokół budynku za wyjątkiem części frontowej – chodnik wzdłuż ul. Jana Pawła II. Woda opadowa z rynien odprowadzona bezpośrednio przy fundamentach. Fundamenty posadowione poniżej strefy przemarzania około 1,20m ppt (od strony płn.-zach.). Nie stwierdzono wykonania izolacji pionowych i poziomych. Stan techniczny fundamentów określa się jako zły (brak izolacji, brak opasek, pęknięcia tynków, pęknięcia i odspojenia spoin), miejscami bardzo zły (pęknięcia ścian).

Zdjęcie nr 02 – Brak spoinowania zaprawą cem.-wap. poniżej poziomu terenu, ubytki w spoinach, brak odsadzek na ścianach fundamentowych

- fundamenty (podbicie fundamentów nowymi ławami betonowymi; oczyszczenie, osuszenie, wyżyłowanie spoin; wzmocnienie pęknięć wklejanymi prętami śrubowymi; wykonanie nowych izolacji pionowych i poziomych iniekcyjnych, opaski żwirowej i betonowej wokół całego bud.),
- strop nad piwnicą (podstęplowanie całości; odkopanie, oczyszczenie, osuszenie stropu, wyżyłowanie i uzupełnienie spoin od góry; zazbrojenie i obetonowanie górnej powierzchni; wykonanie izolacji typu ciężkiego; etapowe rozebranie stęplowania z jednoczesnym wyżyłowaniem i uzupełnieniem spoin od dołu),
- ściany zewnętrzne (skucie wszystkich tynków; wymiana nadproży; przemurowanie pękniętych oraz luźnych cegieł, wzmocnienie pęknięć ścian wklejanymi prętami śrubowymi; wyżyłowanie i uzupełnienie wszystkich spoin; wykonanie nowej izolacji termicznej oraz tynków).

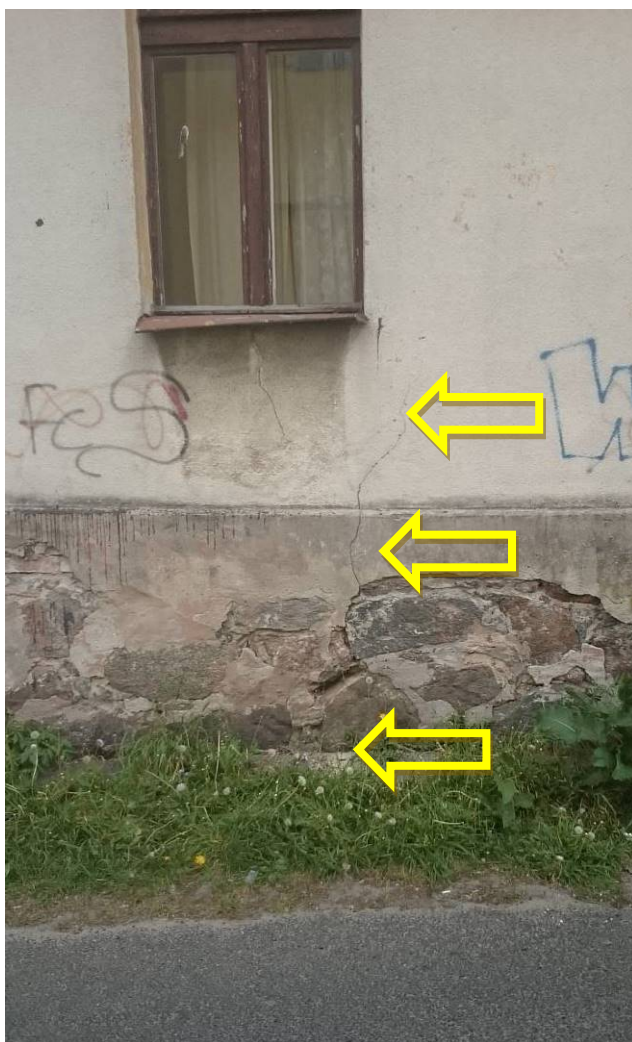
Zdjęcie nr 03 – Pęknięcie ściany fundam. oraz nadziemna od strony zach.

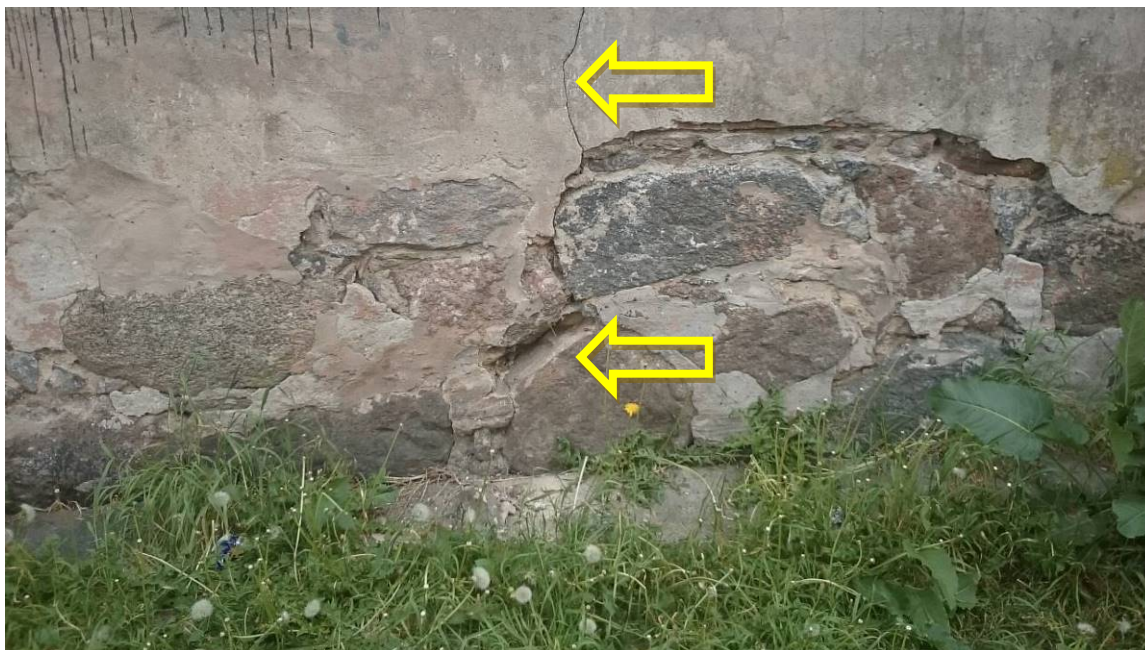
Zdjęcie nr 04 – Pęknięcie ściany fundamentowej oraz spoin od strony zach.

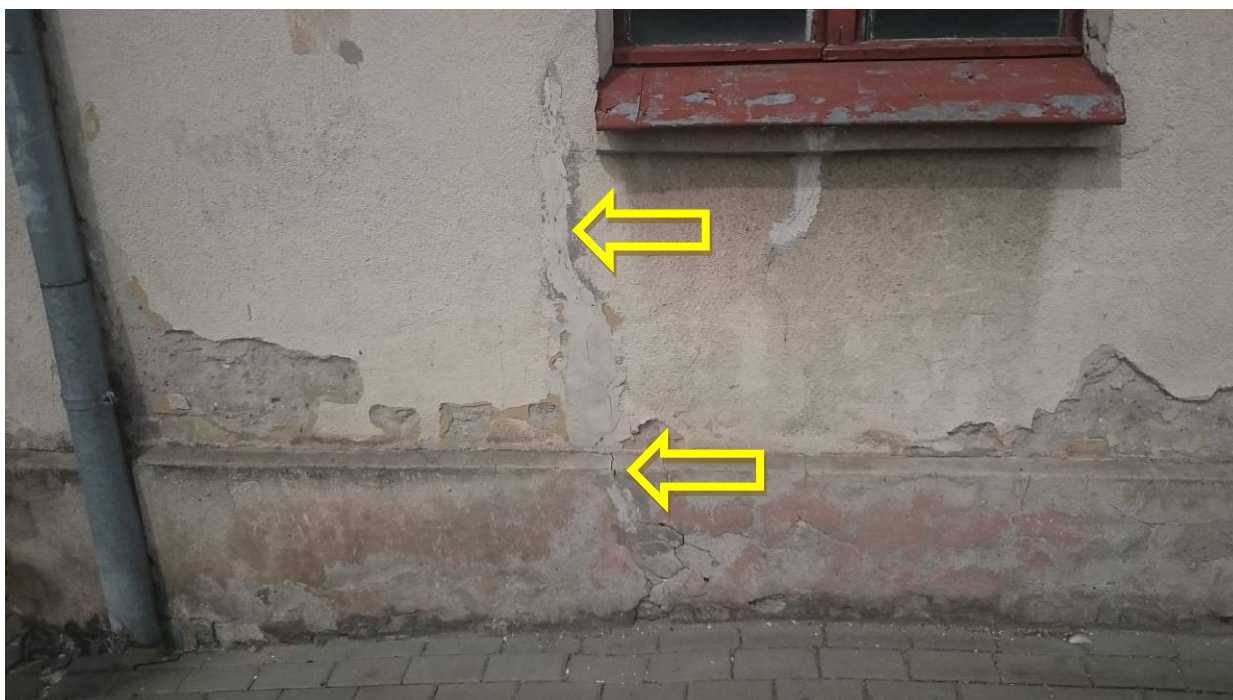
Ściany – nośne zewnętrzne gr. 50cm (na parterze) i 30cm (na piętrze) oraz wewnętrzne gr. 30cm murowane z cegły pełnej na zaprawie wapienno-piaskowej. Ścianki działowe gr. 12-30cm wykonano z cegły pełnej. Podczas oględzin stwierdzono liczne rysy oraz pęknięcia na ścianach zewnętrznych (zwłaszcza od strony południowej) oraz wewnętrznych. Na ścianie nośnej wewnętrznej od strony zachodniej występuje bardzo duże pęknięcie (około 3-4cm) spowodowane nadmiernym osiadaniem tej części budynku. Również nadproża nadokienne (ok. 75% od strony frontowej), ceglane wykazują liczne pęknięcia spowodowane nadmierną „pracą” budynku. Tynki zewnętrzne cementowo-wapienne mocno popękane z widocznymi rozległymi odspojeniami, zwłaszcza od strony wschodniej. W części frontowej występują trzy attyki murowane z cegły pełnej. Podczas oględzin stwierdzono pęknięcia i odspojenia tynków oraz elementów ceramicznych. Stan techniczny ścian określa się jako zły (rysy i pęknięcia tynków oraz ścian attyk), miejscami bardzo zły (rysy i pęknięcia nadproży, rysy i pęknięcia ścian zewnętrznych i wewnętrznych, odspojenia tynków).

Zdjęcie nr 05 – Pęknięcie ściany w narożniku pld.-zach. od strony ulicy.

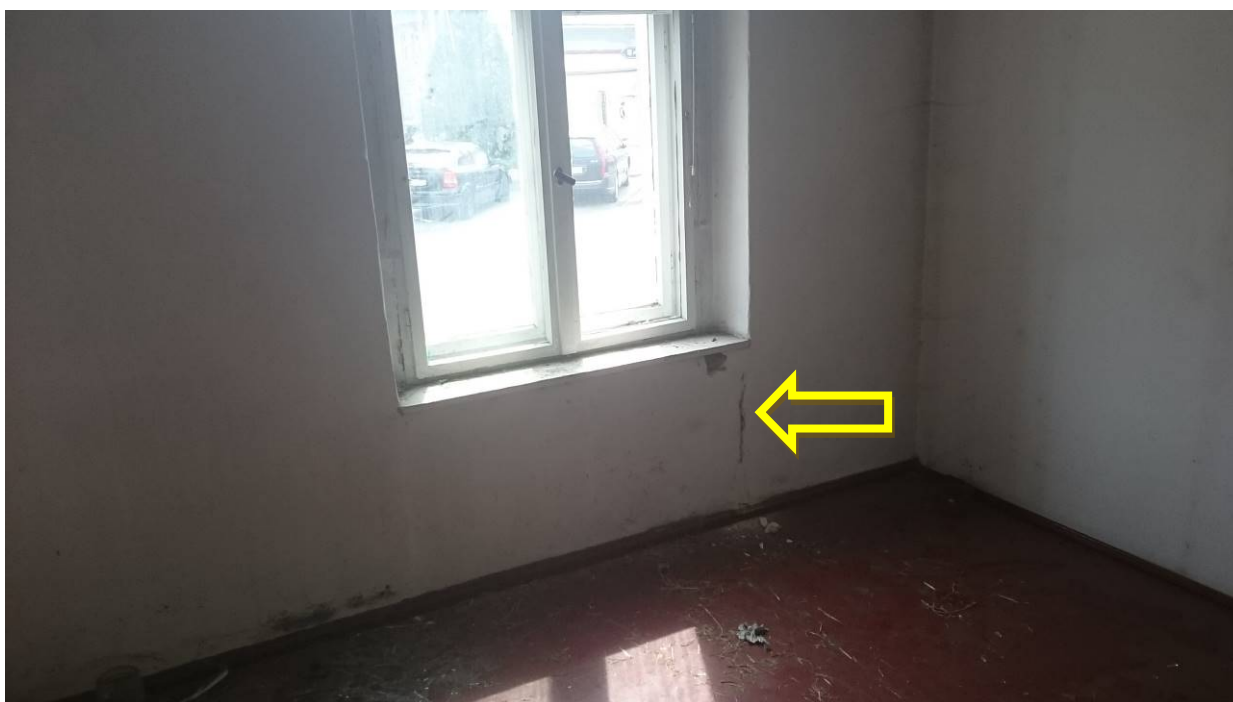
Zdjęcie nr 06 – Pęknięcie ściany w narożniku pld.-zach. od strony budynku.

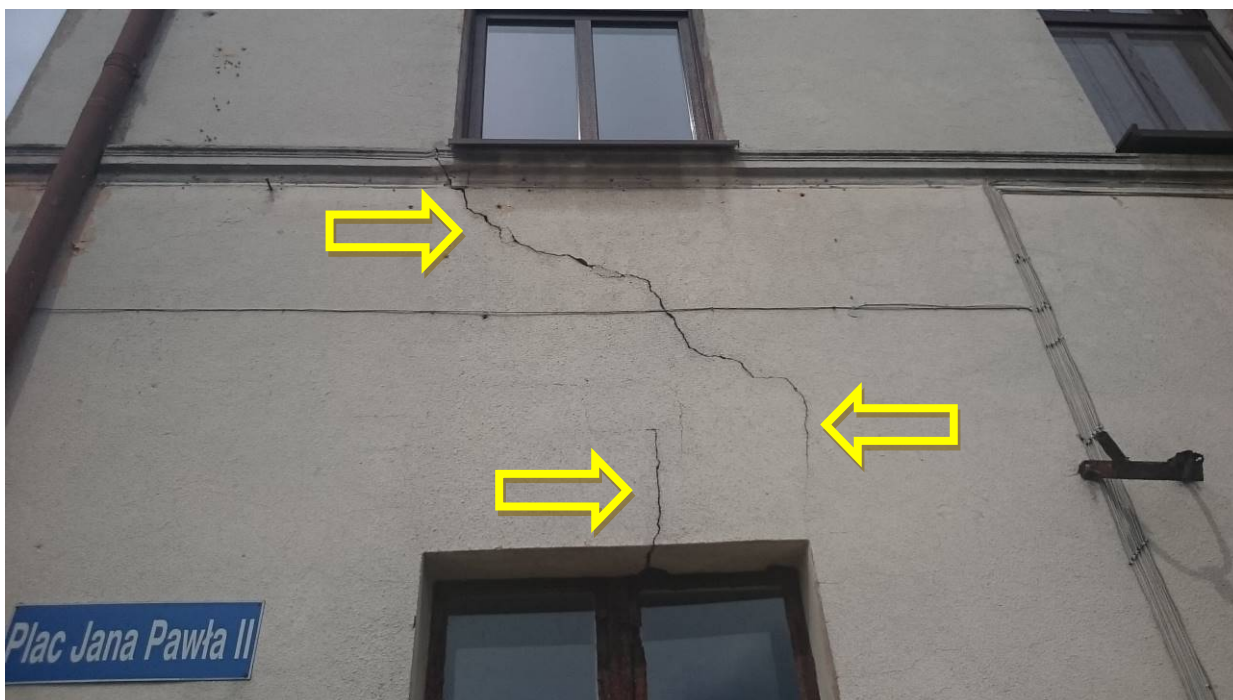
Zdjęcie nr 07 – Pęknięcie ściany i nadproża pomiędzy parterem a piętrem w narożniku płd.-zach. od strony ulicy.

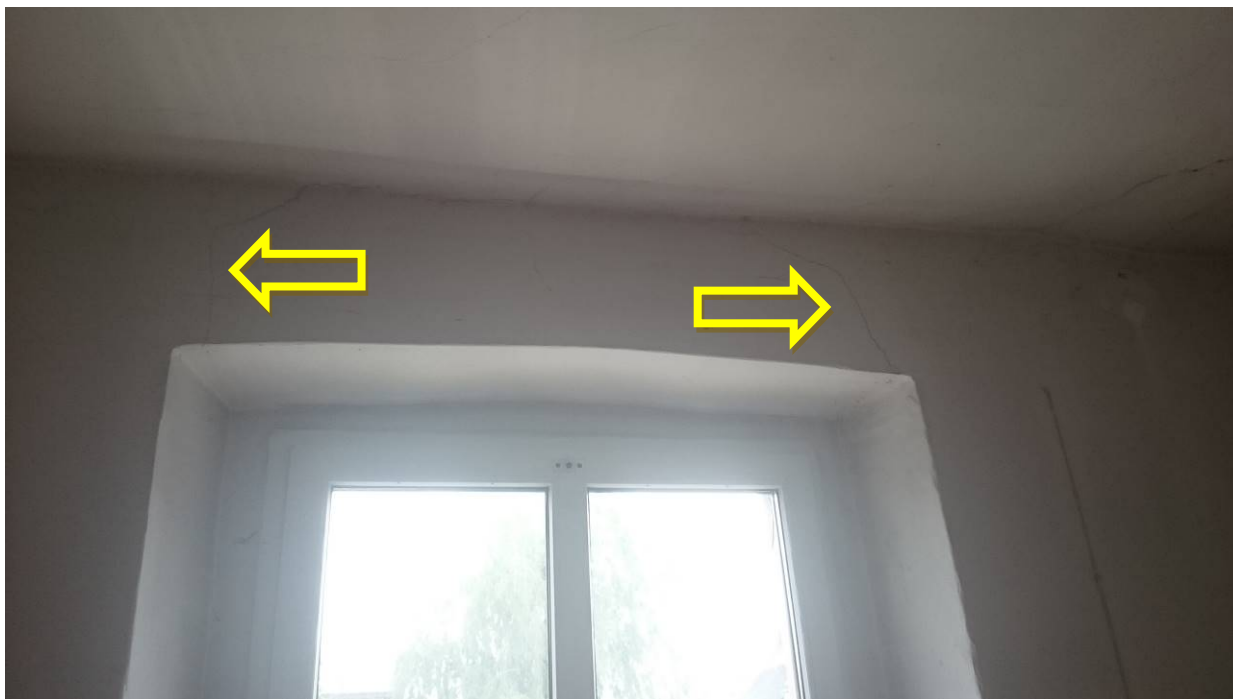
Zdjęcie nr 08 – Pęknięcie ściany i nadproża pomiędzy parterem a piętrem w narożniku płd.-zach. od strony budynku.

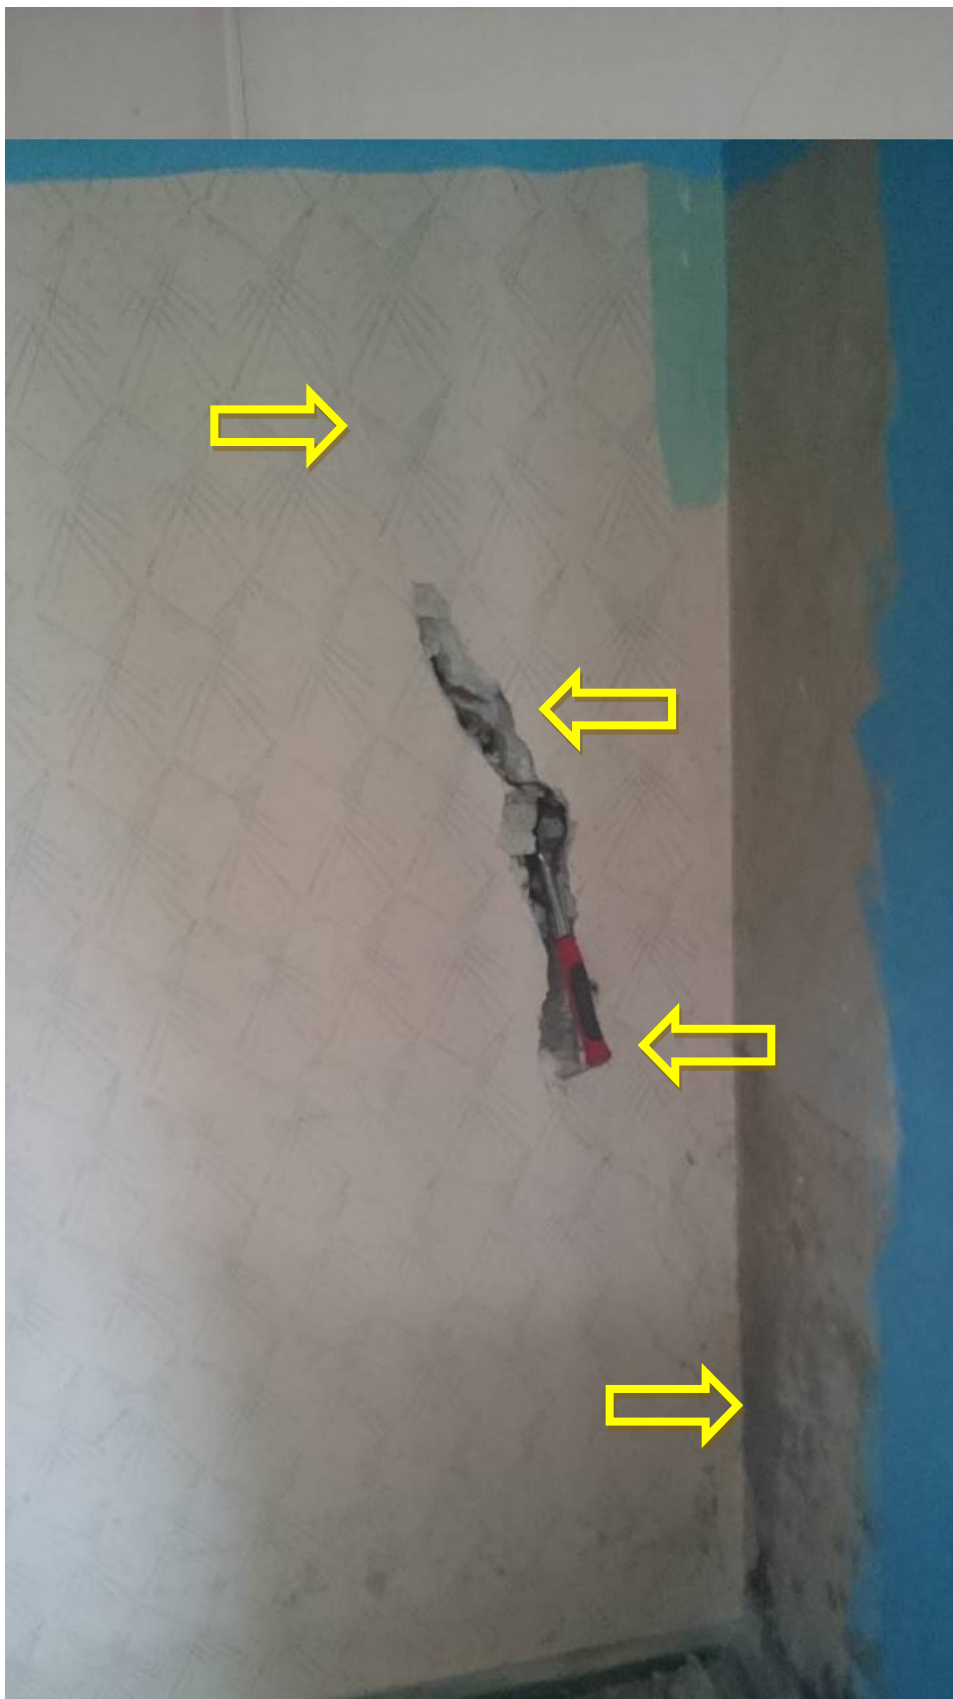
Zdjęcie nr 09 – Pęknięcie ściany wewnętrznej przy ścianie nośnej od strony zachodniej – widok z pomieszczenia od strony północnej

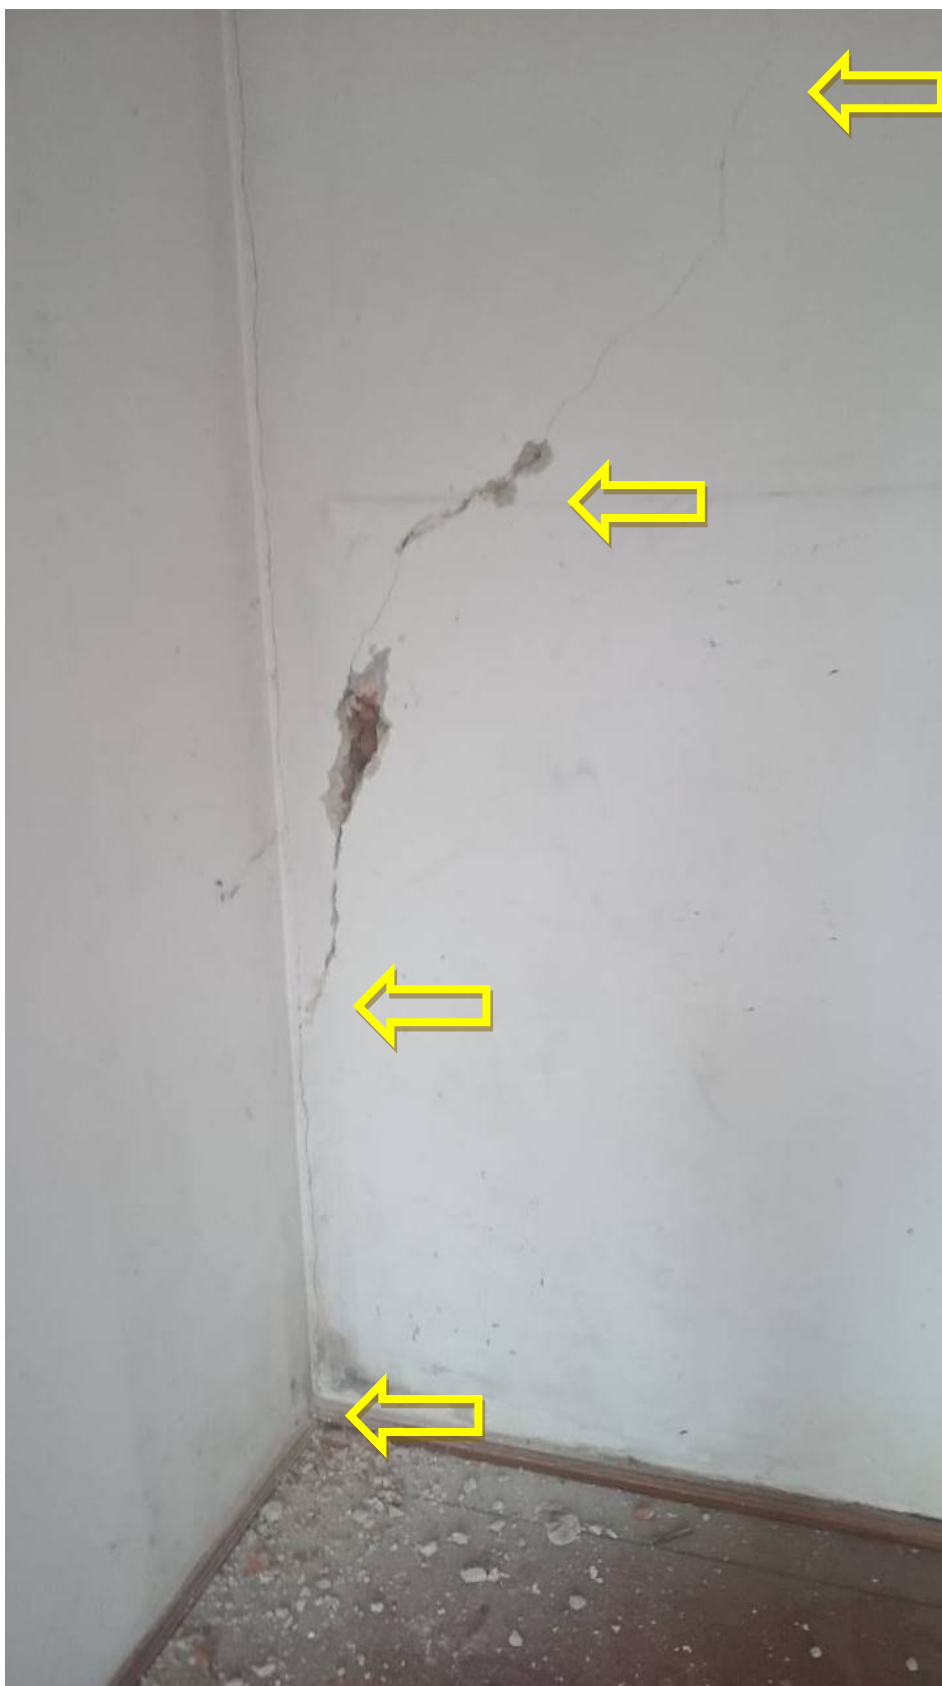
Zdjęcie nr 10 – Pęknięcie ściany wewnętrznej przy ścianie nośnej od strony zachodniej – widok z pomieszczenia od strony południowej

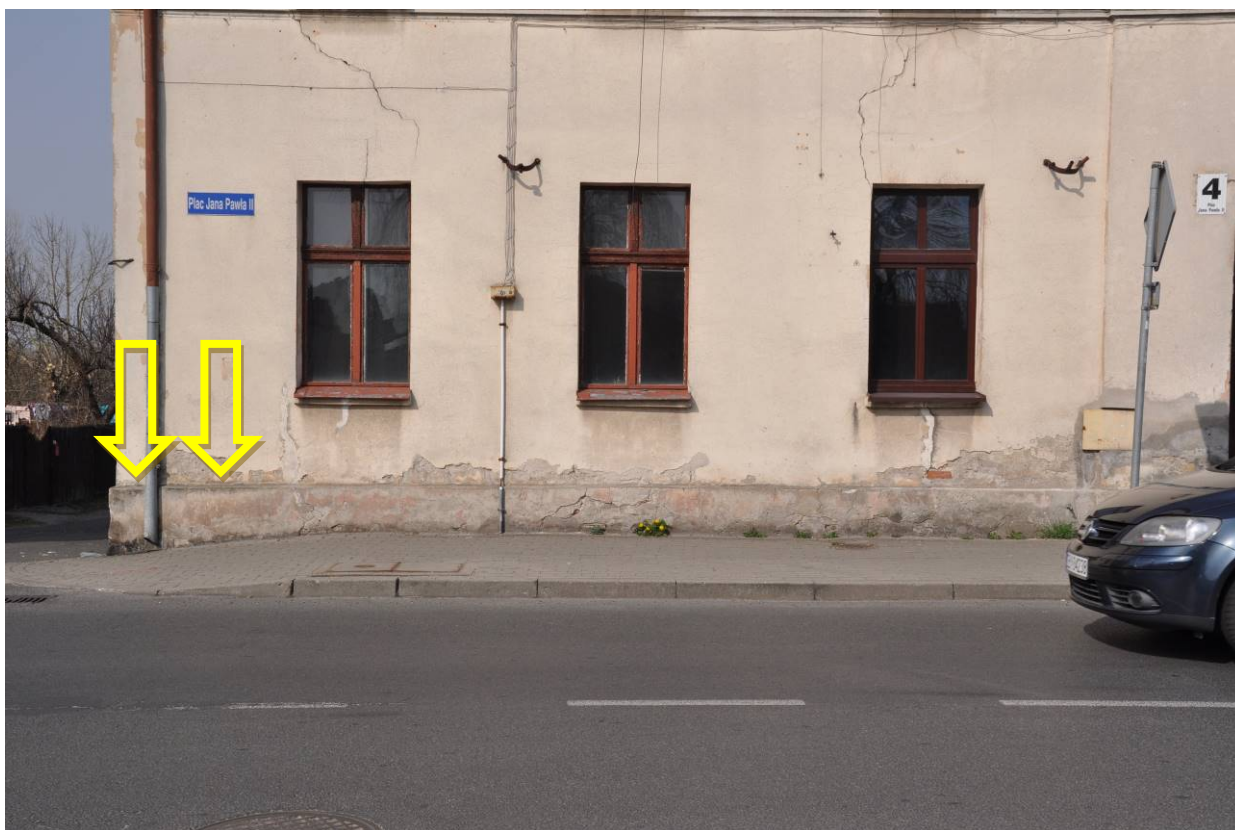
Zdjęcie nr 11 – Obniżenie cokołu spowodowane nadmiernym osiadaniem części zach. budynku

Ze względu na nierównomierne osiadanie budynku zaprojektowano podbicia fundamentów pod ścianami zewnętrznymi. Fundament należy wykonać odcinkami w wykopach o długości około 1,5m, przy czym między odcinkami wykonanymi jednocześnie należy zachować odległość 4,0-5,0m. Do zbrojenia użyć prętów ze stali klasy A-IIIIN. Do prac należy przystąpić po podstęplowaniu stropu w piwnicy oraz rozbiórce warstw stropowych wyższych kondygnacji. Wzmocnienia fundamentów wykonać wg następującej kolejności:

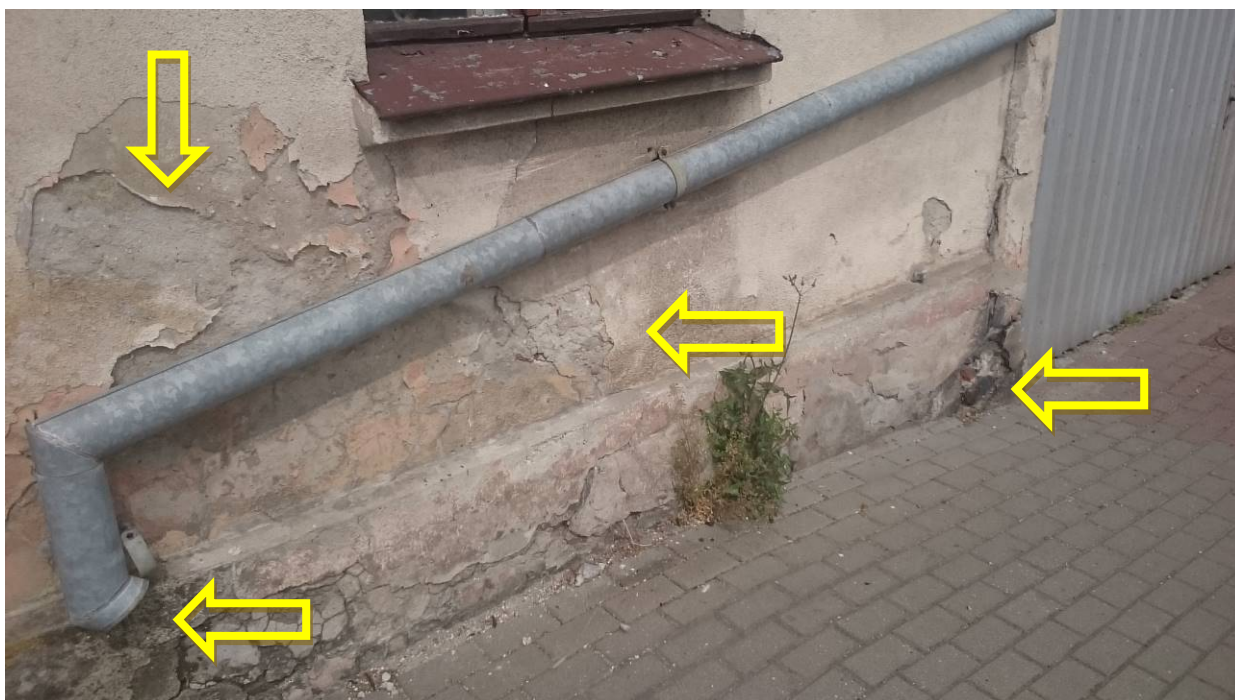
Zdjęcie nr 12 – Pęknięcia i odspojenia tynków oraz nieprawidłowe odprowadzenie wody z dachu przy narożniku pld.-wsch. od strony ulicy

Należy bezwzględnie wykonać prawidłowe odprowadzenia wody z dachu (rur spustowych) poza obszar działania na ściany i fundamenty budynku.

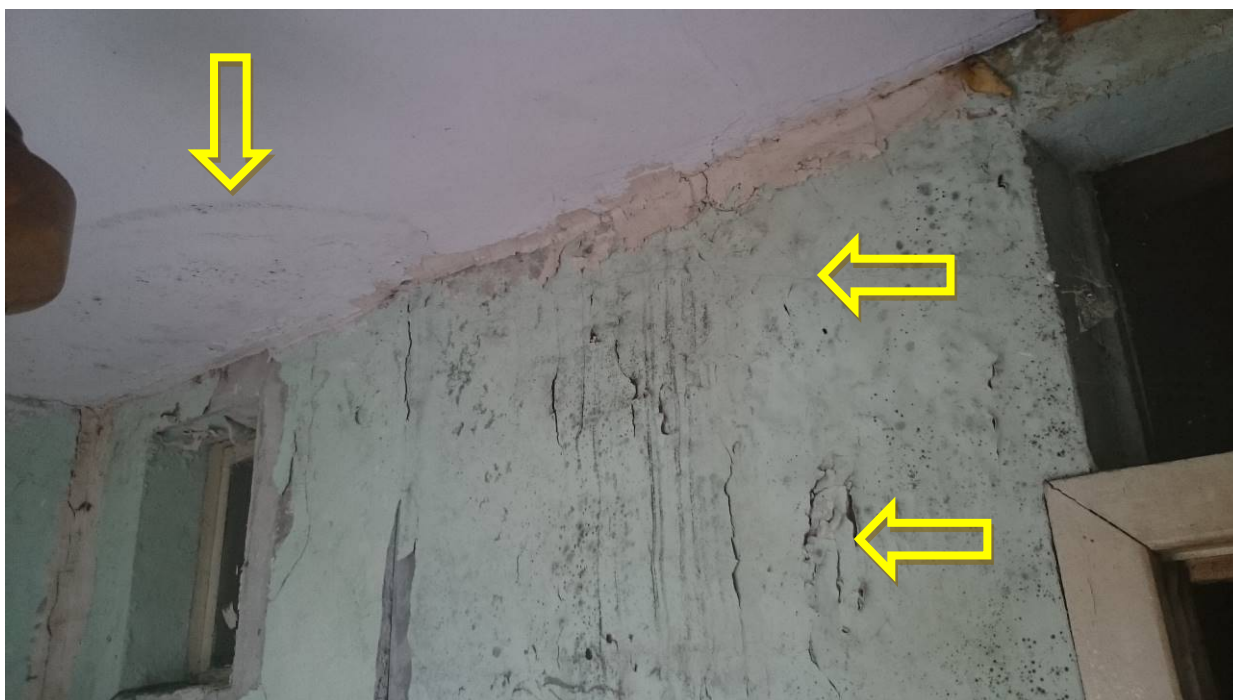
Zdjęcie nr 13 – Zacieki, pęknięcia i korozja biologiczna tynków wewnętrznych na styku budynku głównego i przybudówki

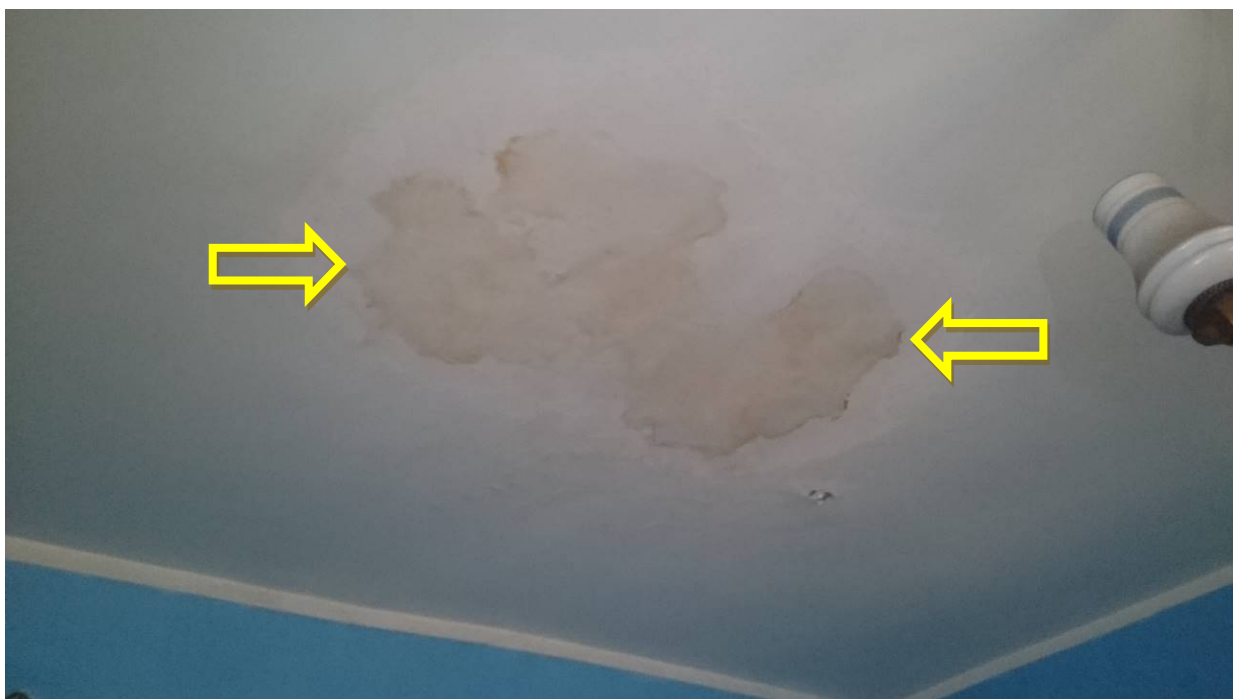
oraz nadmierne ugięcie stropu nad I piętrem od strony płd-zach. (prawdopodobne osiadanie budynku). Na stropach nad parterem i piętrem widoczne miejscowe, rozległe zacieki i przebarwienia spowodowane nieszczelnym pokryciem dachowym. Stropy drewniane nie spełniają aktualnych warunków p.poż. Stan techniczny stropów określa się jako dostateczny, miejscami zły (pęknięcia wzdłuż belek) i bardzo zły (brak zabezpieczeń p.poż., nadmierne ugięcie stropu nad I piętrem od strony płd.-zach.).

Zdjęcie nr 14 – Zacieki i przebarwienia na stropie parteru spowodowane nieszczelnym pokryciem dachu

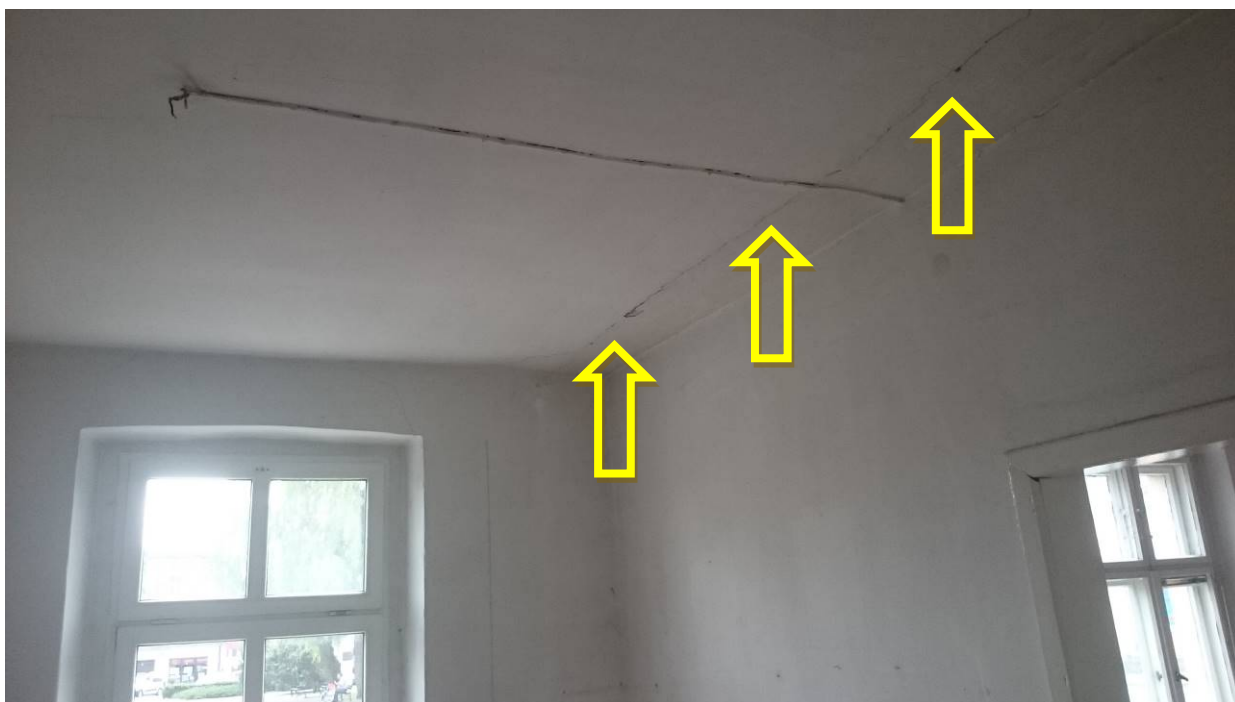
Stropy – nad piwnicą sklepienie kolebkowe, ceglane, natomiast nad parterem i pierwszym piętrem stropy drewniane, belkowe ze ślepym pułapem. Podczas oględzin stwierdzono miejscowe rysy i pęknięcia (zwłaszcza wzdłuż belek drewnianych)

Zdjęcie nr 15 – Pęknięcie stropu na parterze

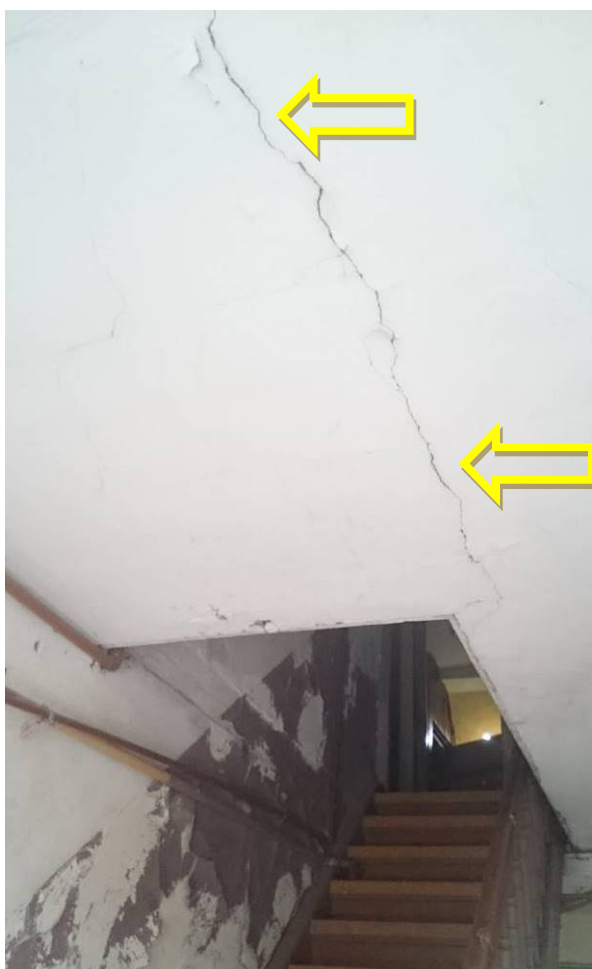
Zdjęcie nr 16 – Pęknięcie stropu na parterze przy schodach wewnętrznych

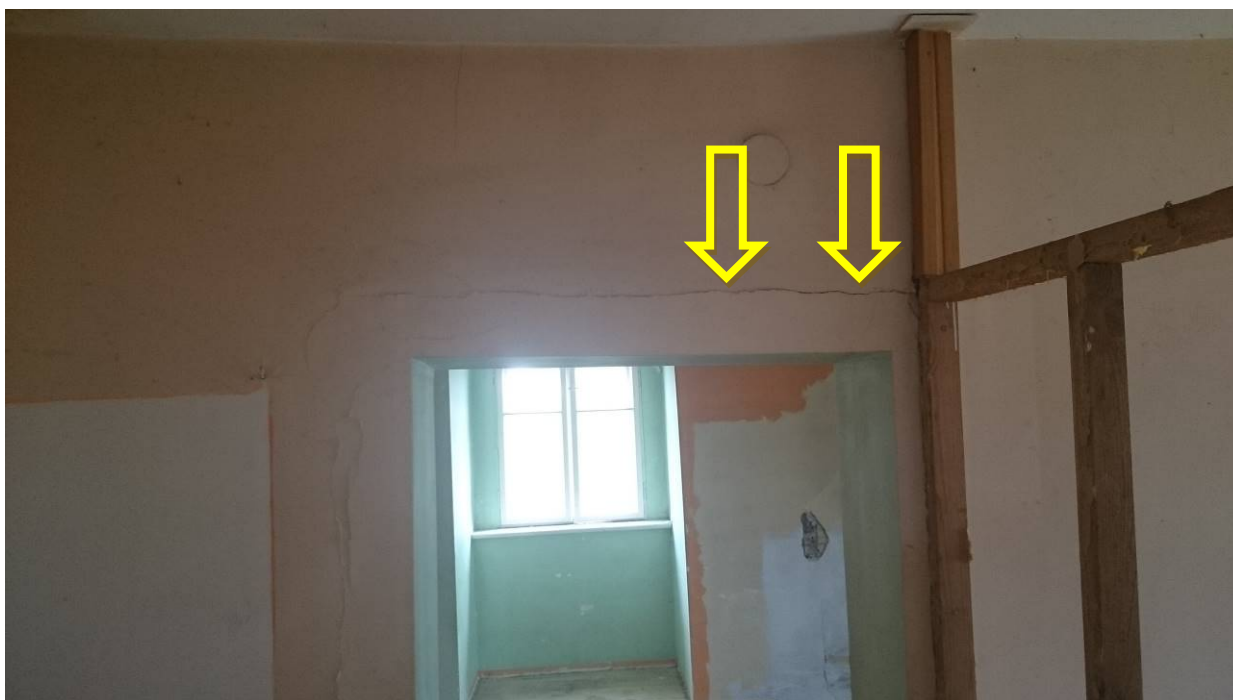
Zdjęcie nr 17 – Pęknięty i pochylony otwór w ścianie spowodowany nadmiernym osiadaniem budynku od strony zach.

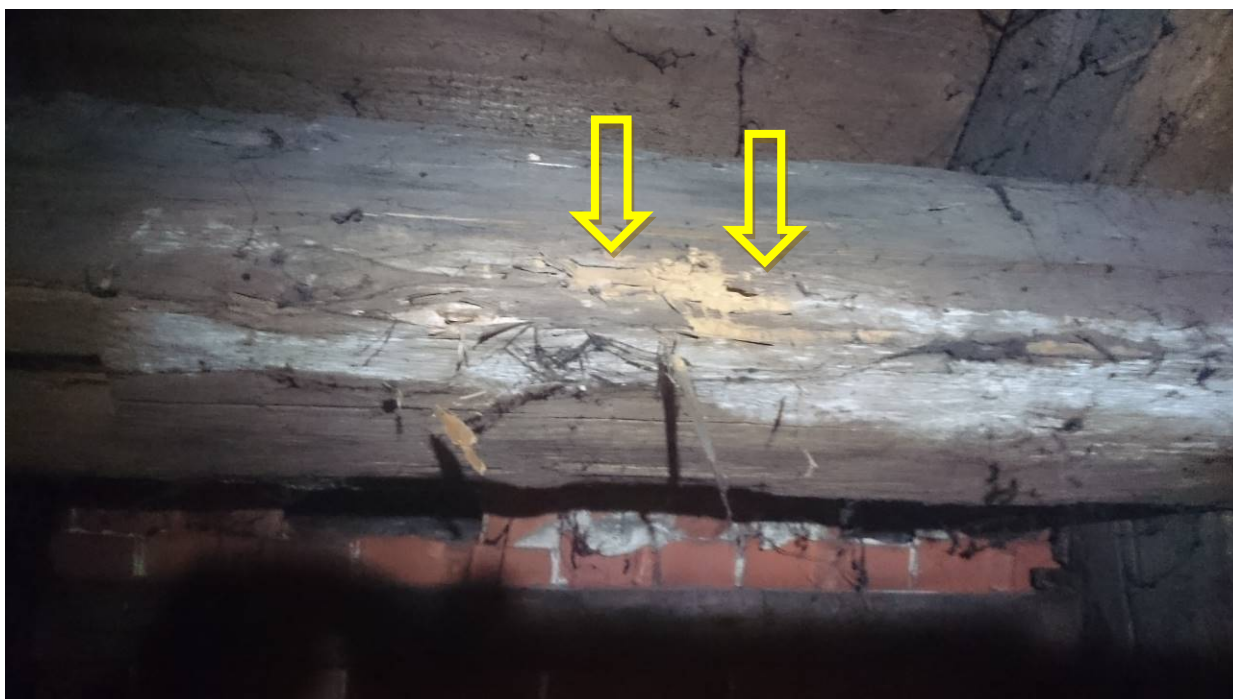
z widocznymi odspojeniami cegieł. Stan techniczny konstrukcji dachu określa się jako zły (kominy, pokrycie, łąty, brak izolacji, korozja biologiczna elementów więźby).

Zdjęcie nr 18 – Korozja biologiczna płatwi (owady), widoczna mączka drzewna

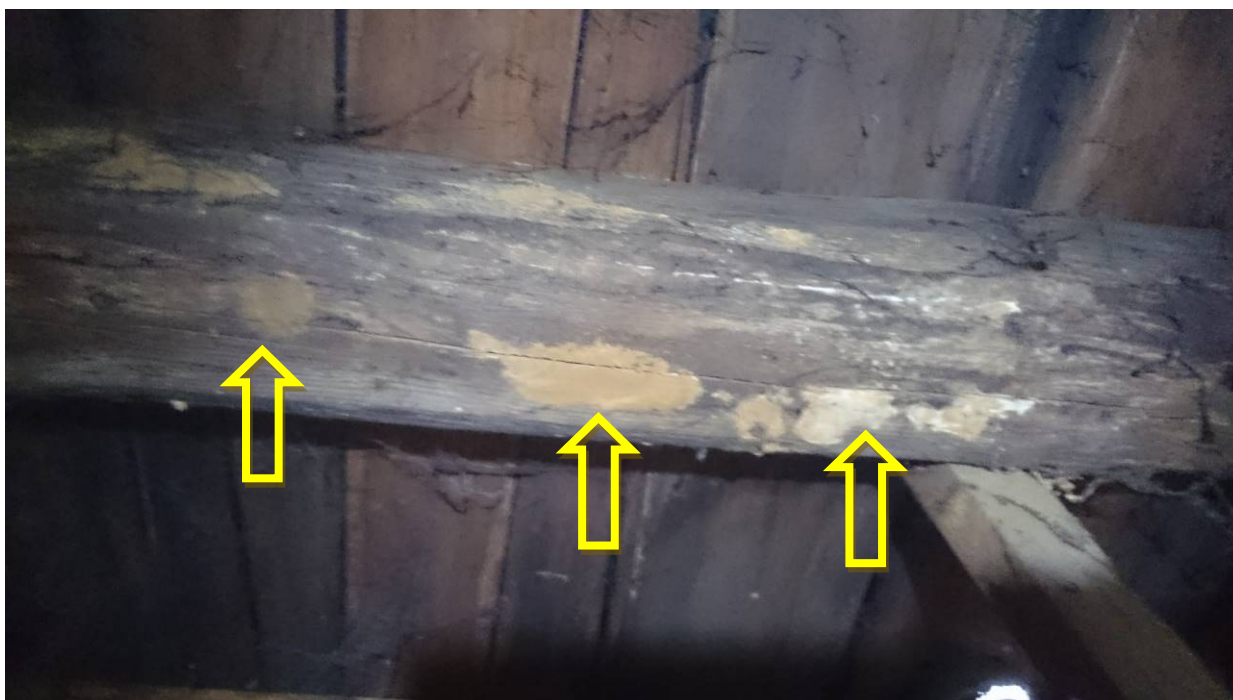
Zdjęcie nr 19 – Liczne ogniska grzybów i pleśni na krokwi dachowej

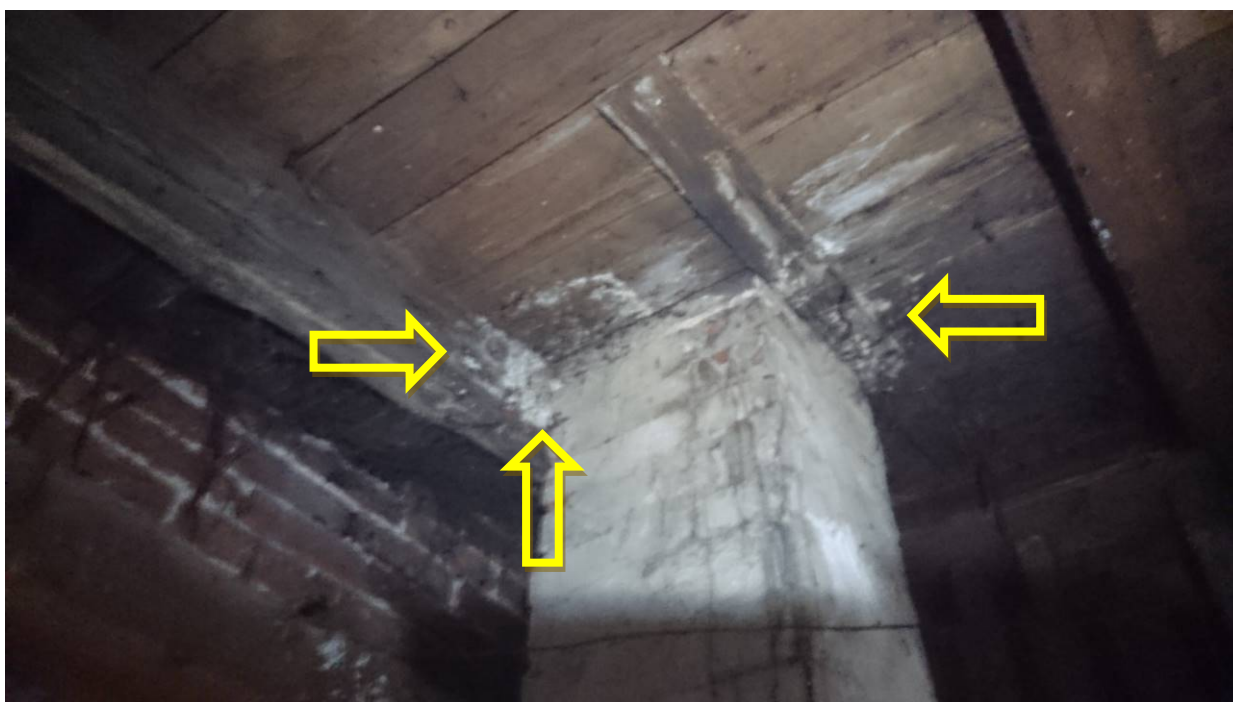
Zdjęcie nr 20 – Zawilgocenie i korozja biologiczna elementów drewnianych więźby przy kominie

Zabezpieczenie antykorozyjne i ppoż. wszystkich elementów drewnianych wieżby dachowej wykonać za pomocą certyfikowanych impregnatów zgodnie z wytycznymi producenta. Dodatkowo elementy konstrukcji dachu izolować od kominów przekładką z wełny mineralnej lub/i 2x płytą GKF 60, a oparte na murze lub betonie zabezpieczyć przekładką z papy. Połączenia wieżby wykonać zgodnie ze sztuką ciesielską.

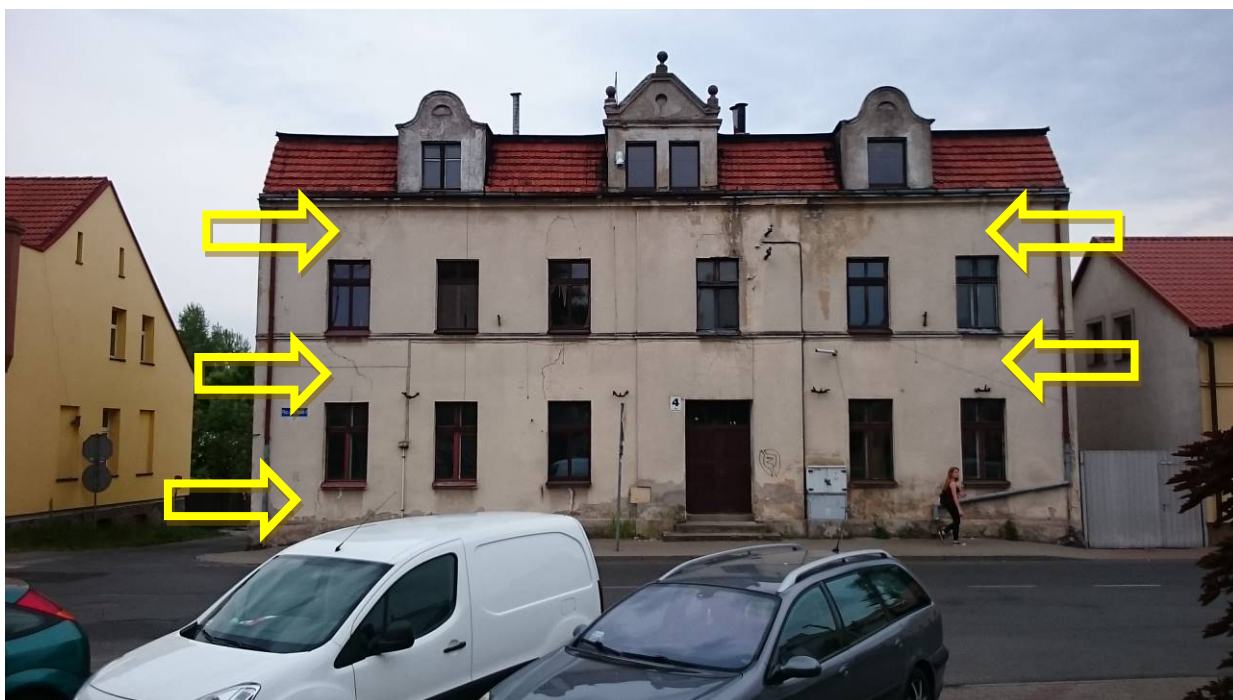
Zdjęcie nr 21 – Pęknięcia elewacji południowej

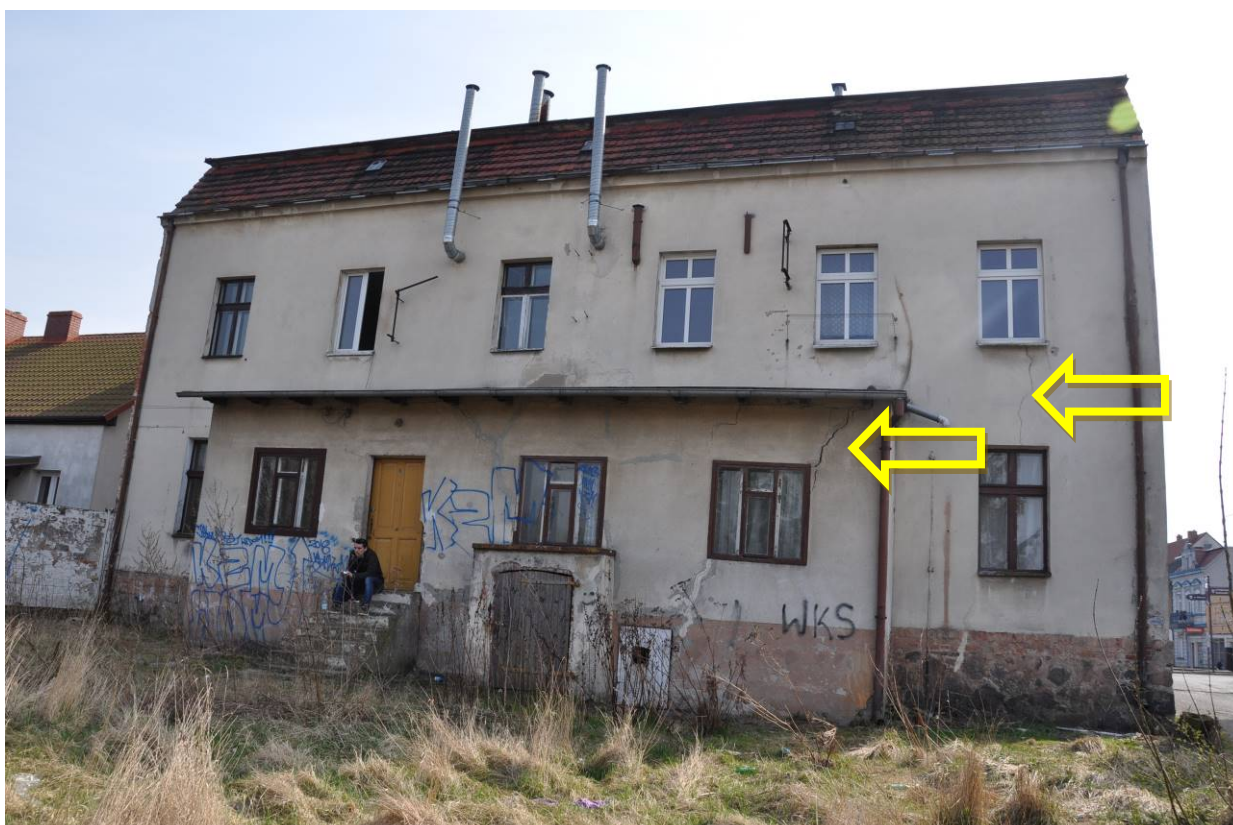
Zdjęcie nr 22 – Pęknięcia elewacji północnej oraz przybudówki

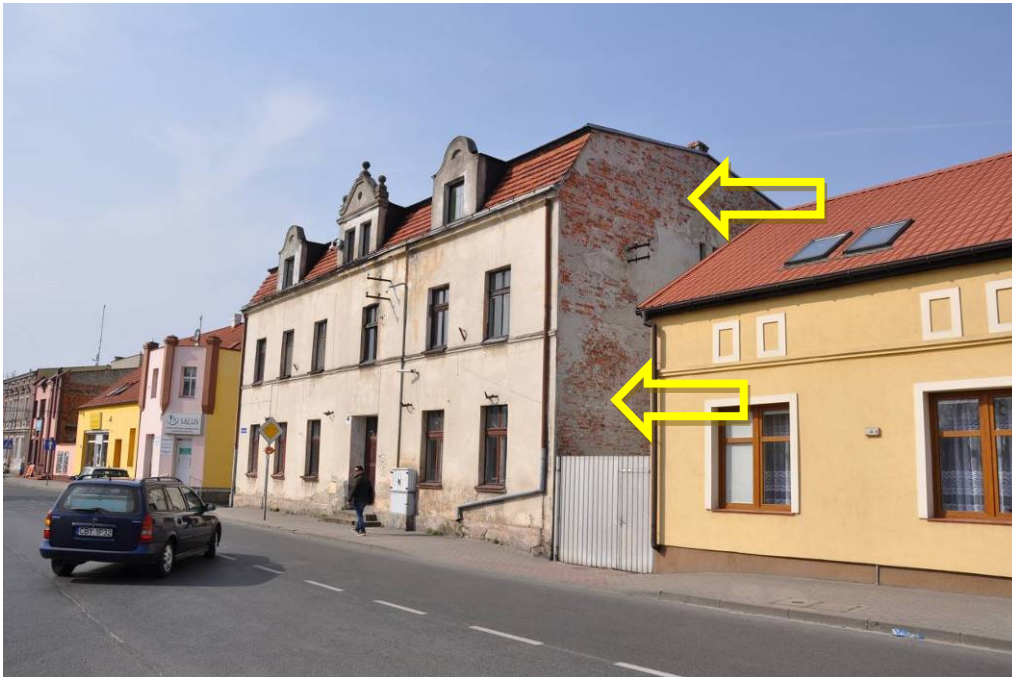
Zdjęcie nr 23 – Popękany i odspojony tynk zewnętrzny na elewacji od strony wsch.

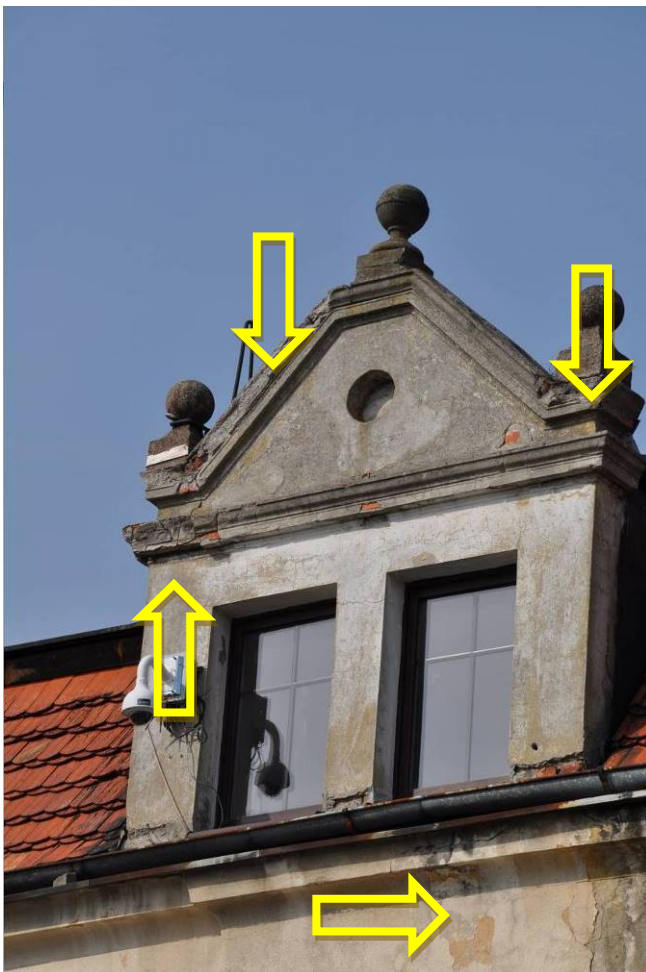
Zdjęcie nr 24 – Pęknięcia, odspojenia i łuszczenie się cegieł oraz tynków na attyce, zacieki i przebarwienia na ścianie spowodowane złym stanem technicznym rynien i obróbek
