PRZEGLĄD ROZSZERZONY OBIEKTU MOSTOWEGO 2022r.

NAZWA OBIEKTU : Wiadukt kolejowy usytuowany w ciągu
linii kolejowej nr nr 18 Kutno - Piła w km 138,89
nad ul. Leśną w Solcu Kujawskim
stanowiącą fragment drogi wojewódzkiej nr 249

PROTOKÓŁ OKRESOWEJ KONTROLI ~~ROCZNEJ~~ / PIĘCIOLETNIEJ* NR 1/2022
- PRZEGLĄDU PODSTAWOWEGO / ROZSZERZONEGO* OBIEKTU MOSTOWEGO

DOKUMENTACJA FOTOGRAFICZNA OBIEKTU
z dnia 1.07.2022r.

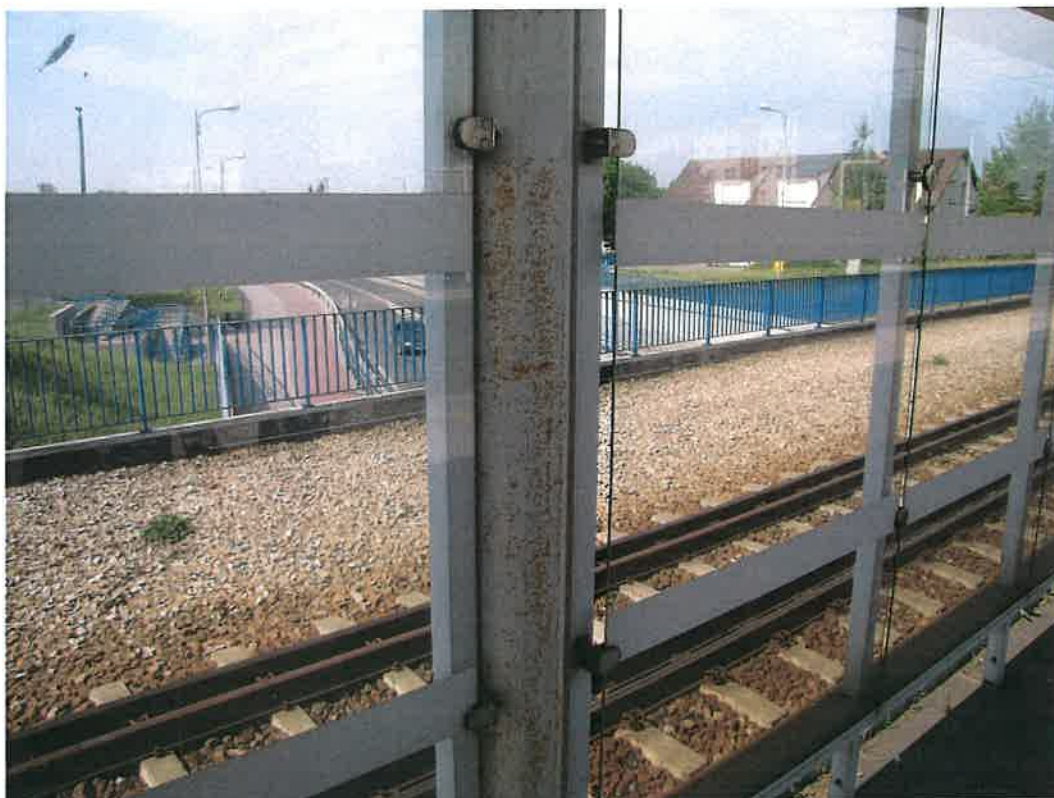
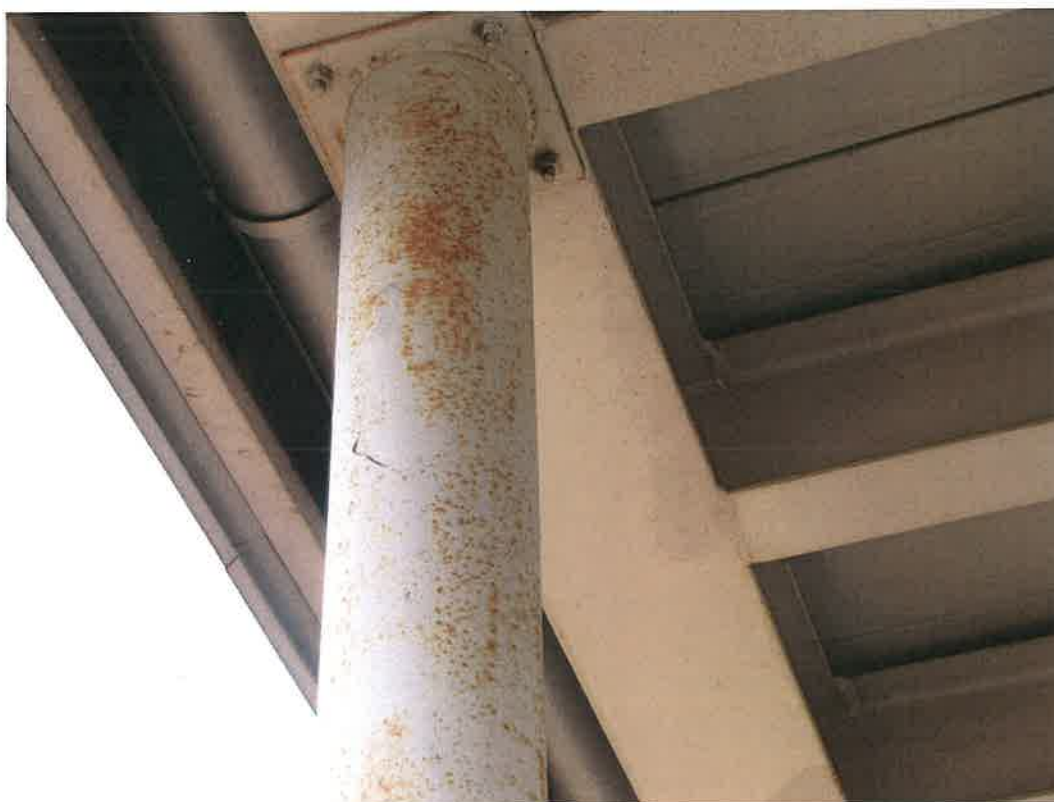
Fot. 9 – korozja stali słupów zadaszenie schodów wyjścia na peron w stadium początkowym

Fot. 10 – korozja stali słupów zadaszenie schodów wyjścia na peron w stadium początkowym

5. Naprawa zabezpieczenia antykorozyjnego elementów stalowych balustrady północnej, balustrady przy pochylni oraz słupów podpierających zadaszenie schodów na peron	2

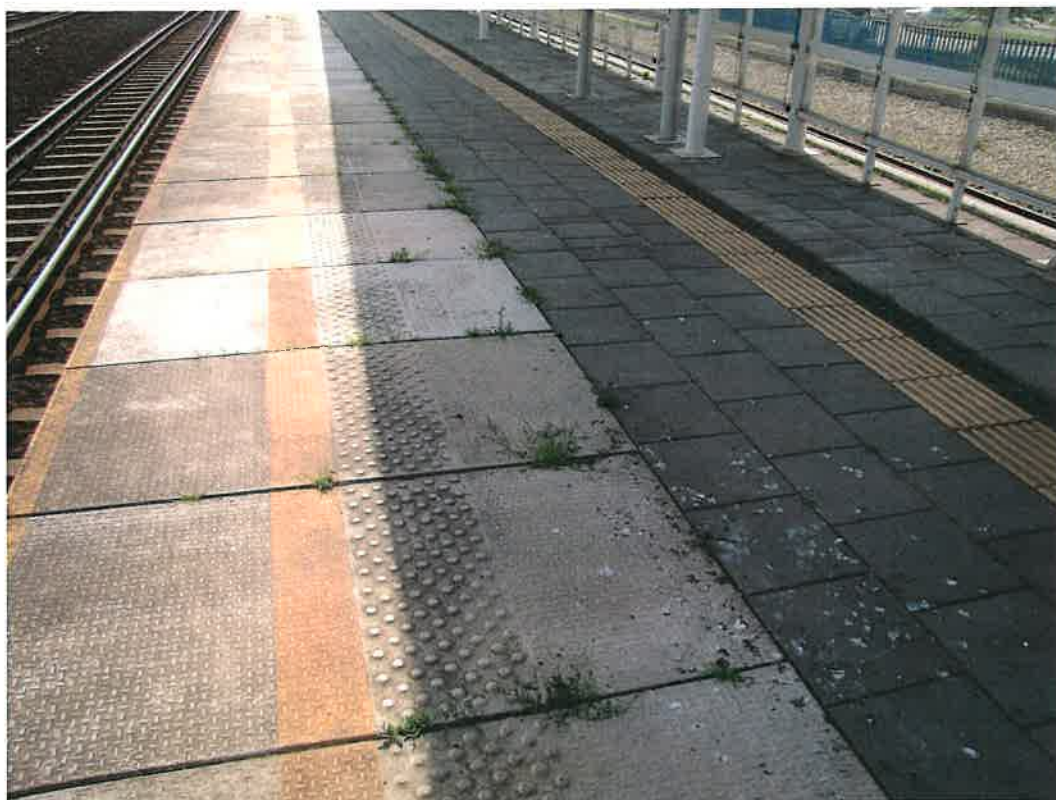
Fot. 11 – porost roślinności na nawierzchni peronu

Lp.	Rodzaj zalecenia	Tryb / Data wykonania
	1. Wykonanie prac porządkowych	1
	2. Użytkowanie na dotychczasowych warunkach	1
	3. Iniekcja uszczelniająca styk korpusu przyczółka i łącznika do szybu windy	1

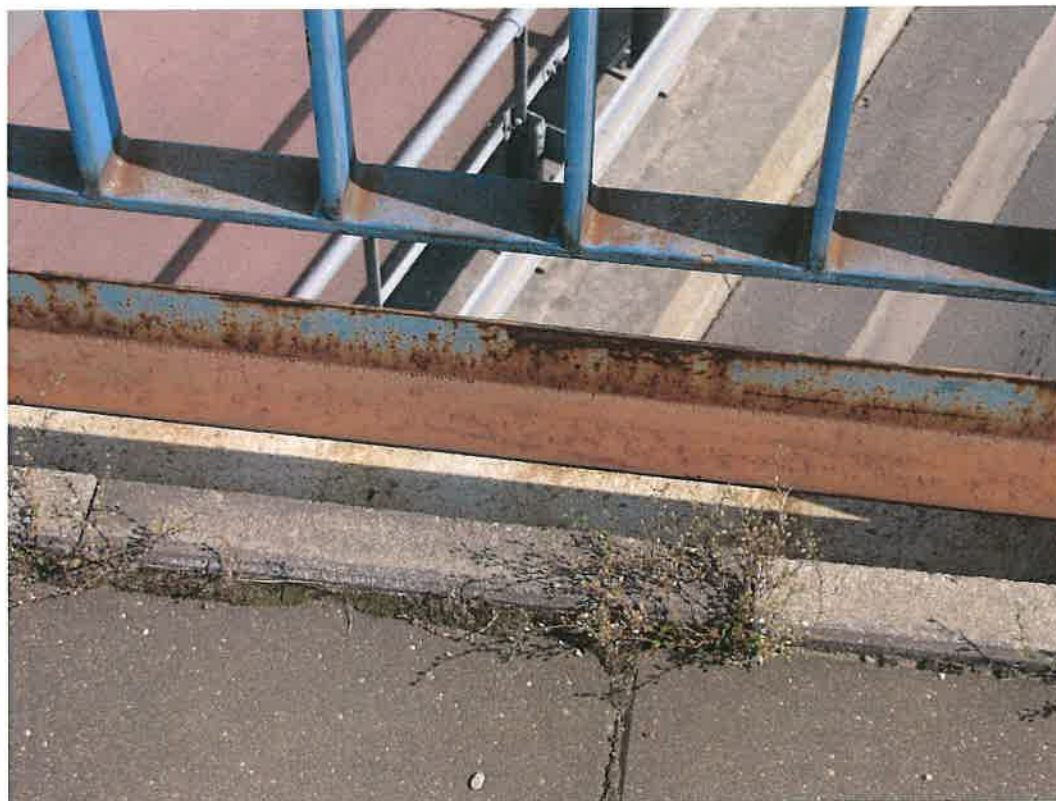
Fot. 12 – korozja elementów balustrady na gzymsie północnym, porost roślinności

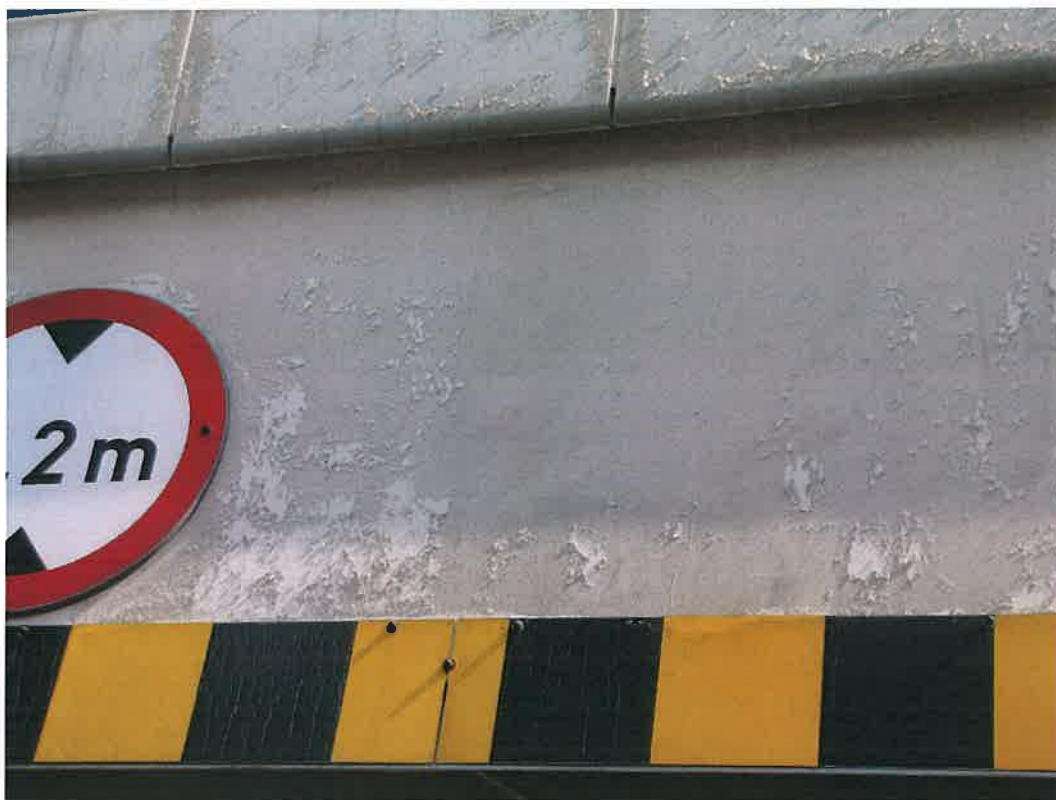
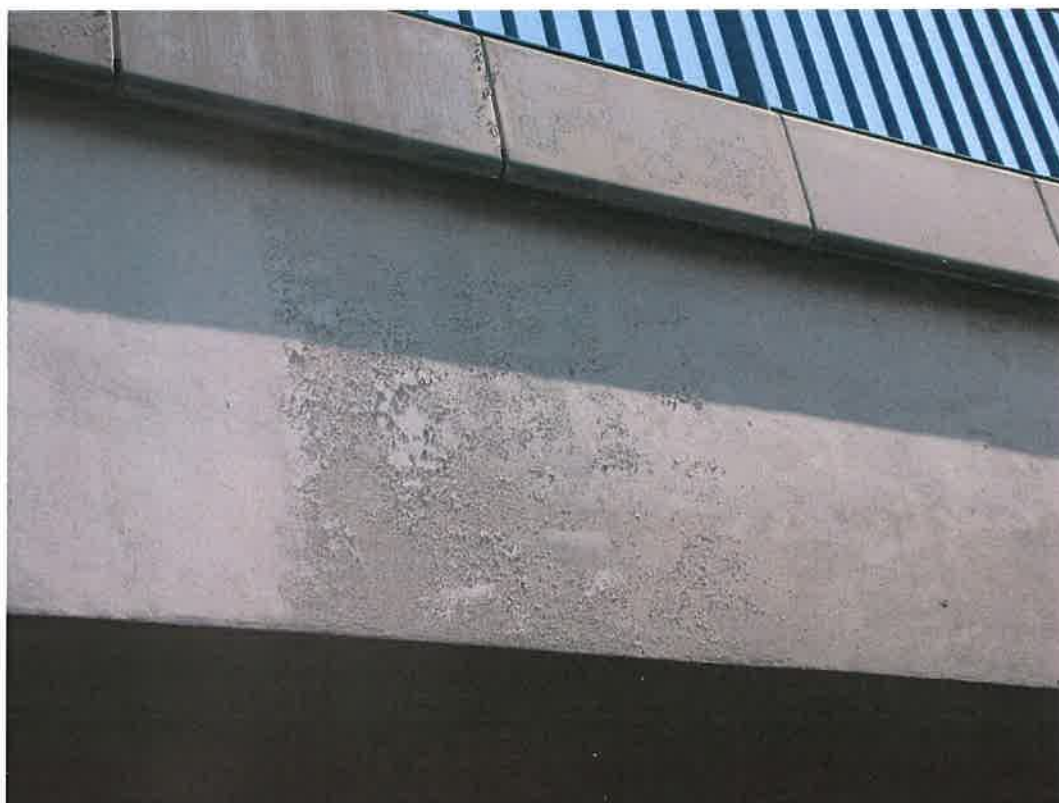
Fot. 13 – złuszczenie powłoki ochronnej do betonu na czole przęseł i deskach gzymsowych

Fot. 14 – złuszczenie powłoki ochronnej do betonu na czole przęseł

6. Naprawa wypełnienia szczelin dylatacyjnych pomiędzy korpusem przyczółka i ścianą oporową	2
	7. Naprawa zabezpieczenia powierzchni betonowych wiaduktu i ścian oporowych powłokami malarskimi	2

8. Naprawa zabezpieczenia powierzchni betonowo - polimerowych desek gzymsowych wiaduktu i ścian oporowych powłokami żelowymi	2
	9. Uszczelnienie dylatacji w stykach desek gzymsowych	3

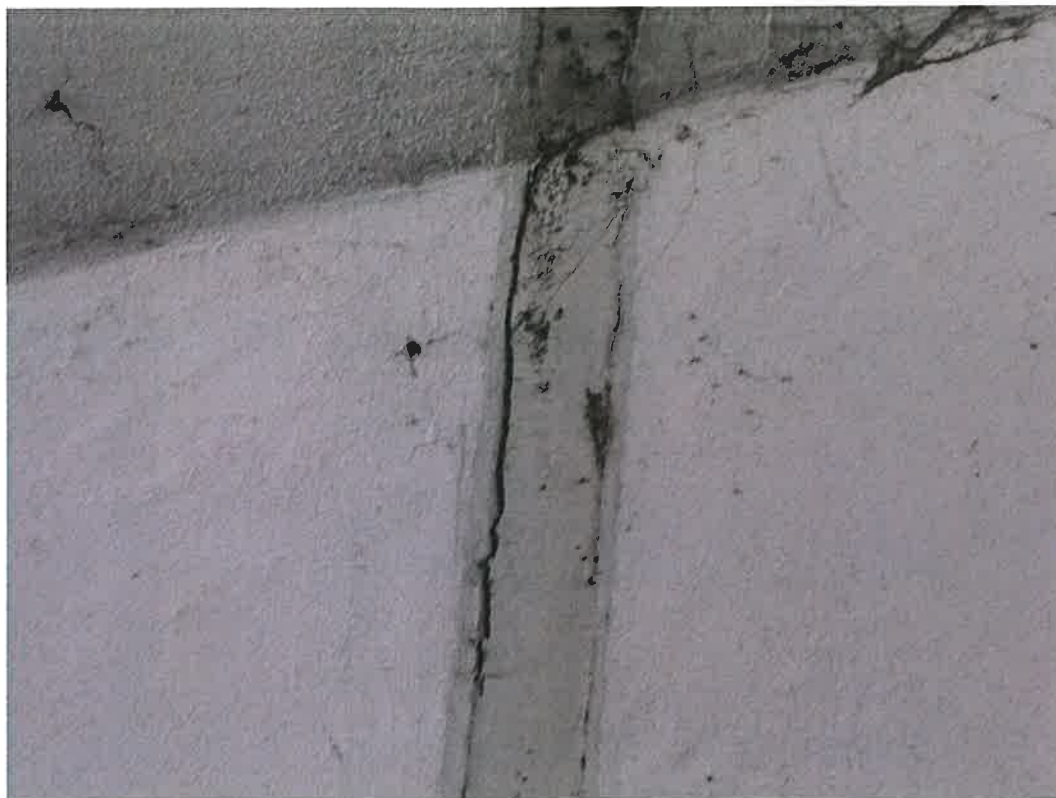
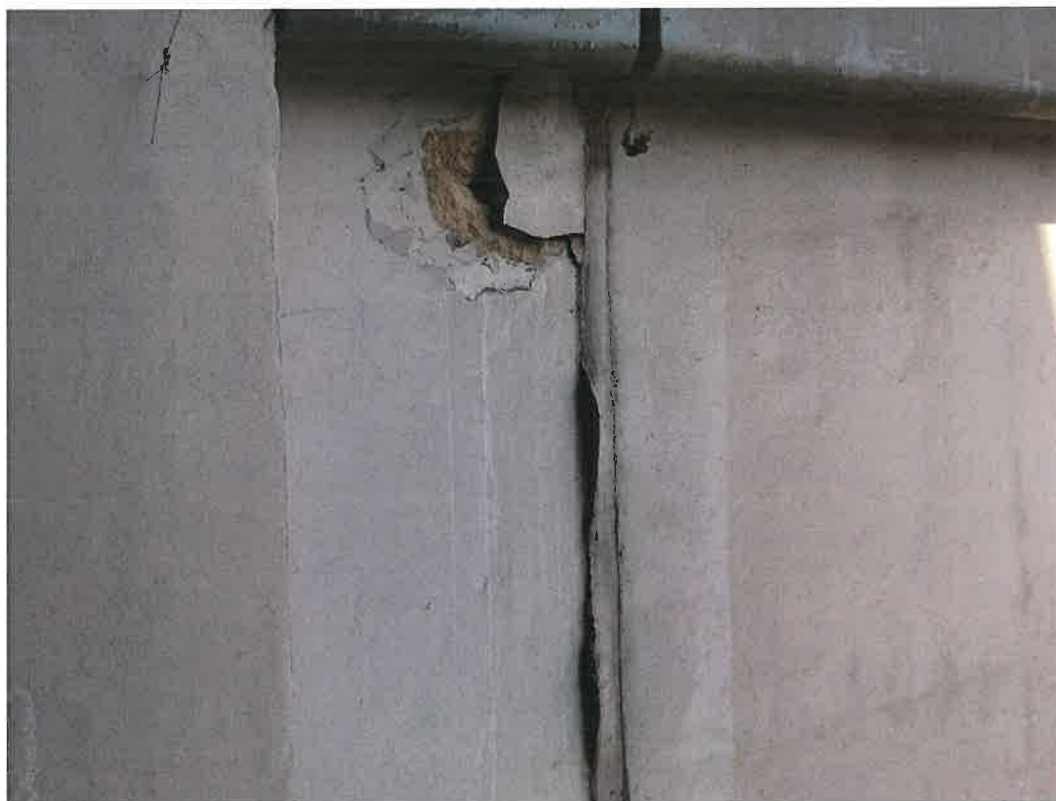
Fot. 15 – odspojenie uszczelnienia dylatacji pomiędzy przyczółkiem a murem oporowym

Fot. 16 – odspojenie uszczelnienia dylatacji pomiędzy przyczółkiem a murem oporowym, ubytek betonu spowodowany zablokowaniem dylatacji

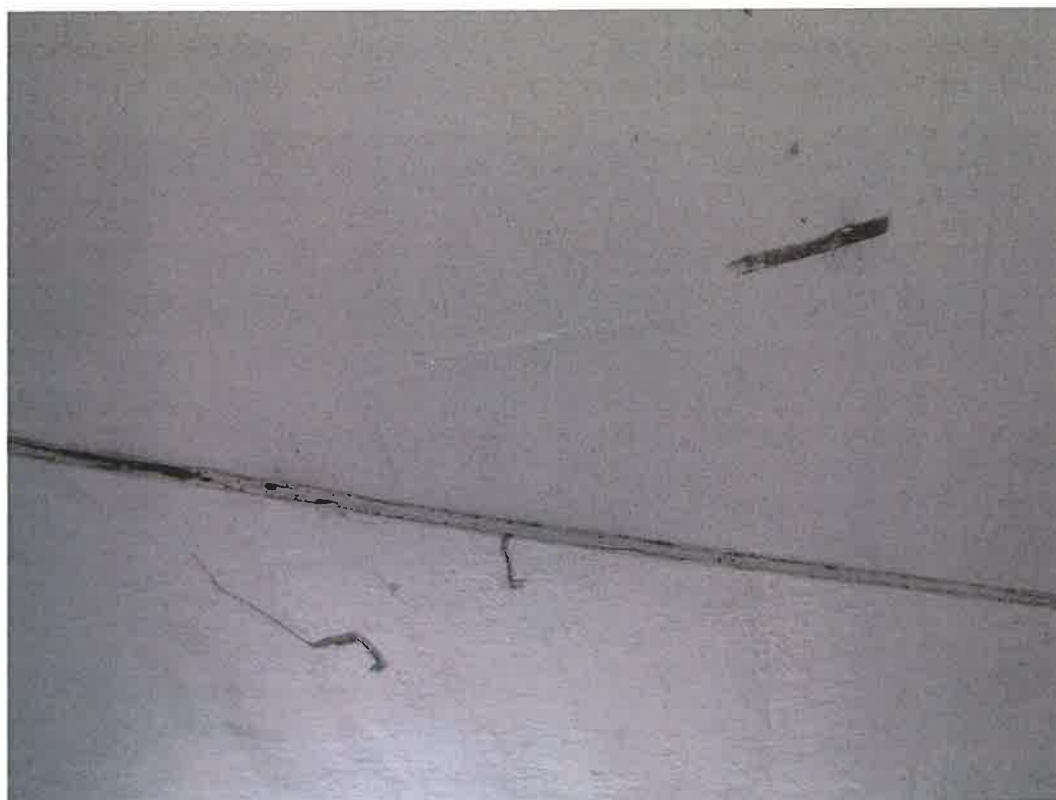
Fot. 17 – ubytek betonu na spodzie płyty przęsła spowodowany uderzeniem mechanicznym

10. Naprawa ubytków betonu na spodzie płyty przęsła zaprawami typu PCC	3
	11. Naprawa zabezpieczenia powierzchni betonowych pochylni powłokami malarskimi	2
dla pozostałych stwierdzonych nieprawidłowości nie ma potrzeby wykonywania prac naprawczych do czasu wykonania kolejnej kontroli

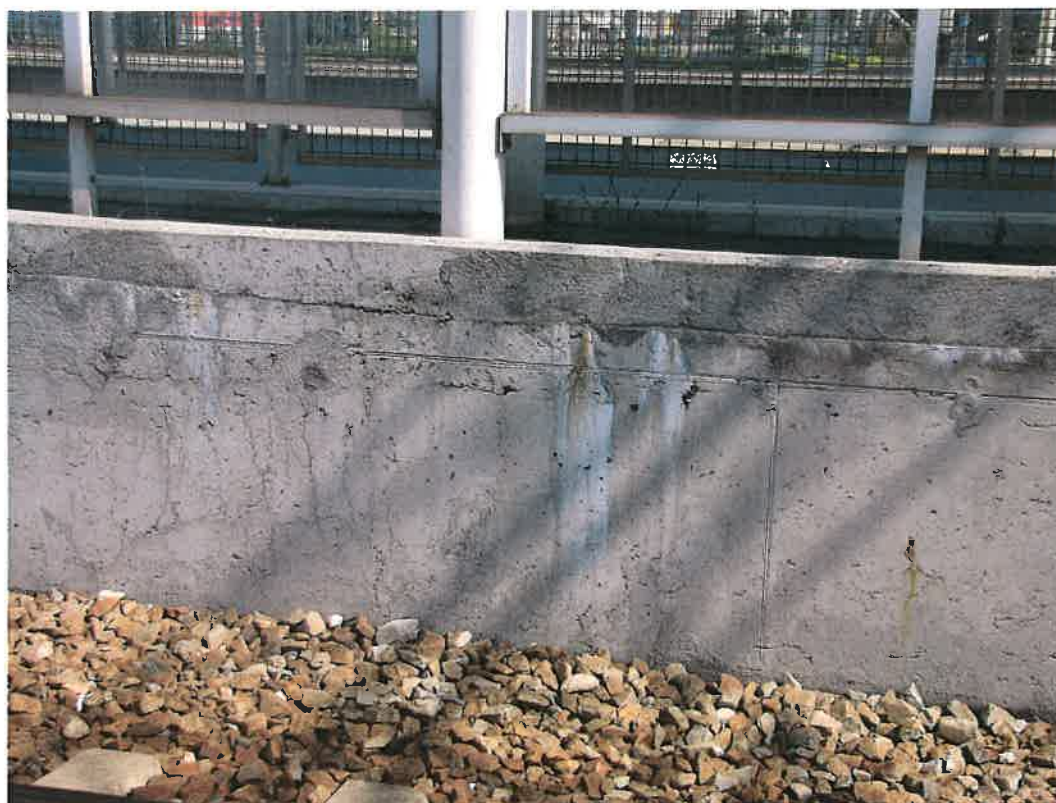
Fot. 18 – wykwity na powierzchni betonowej peronu (od strony torowiska)

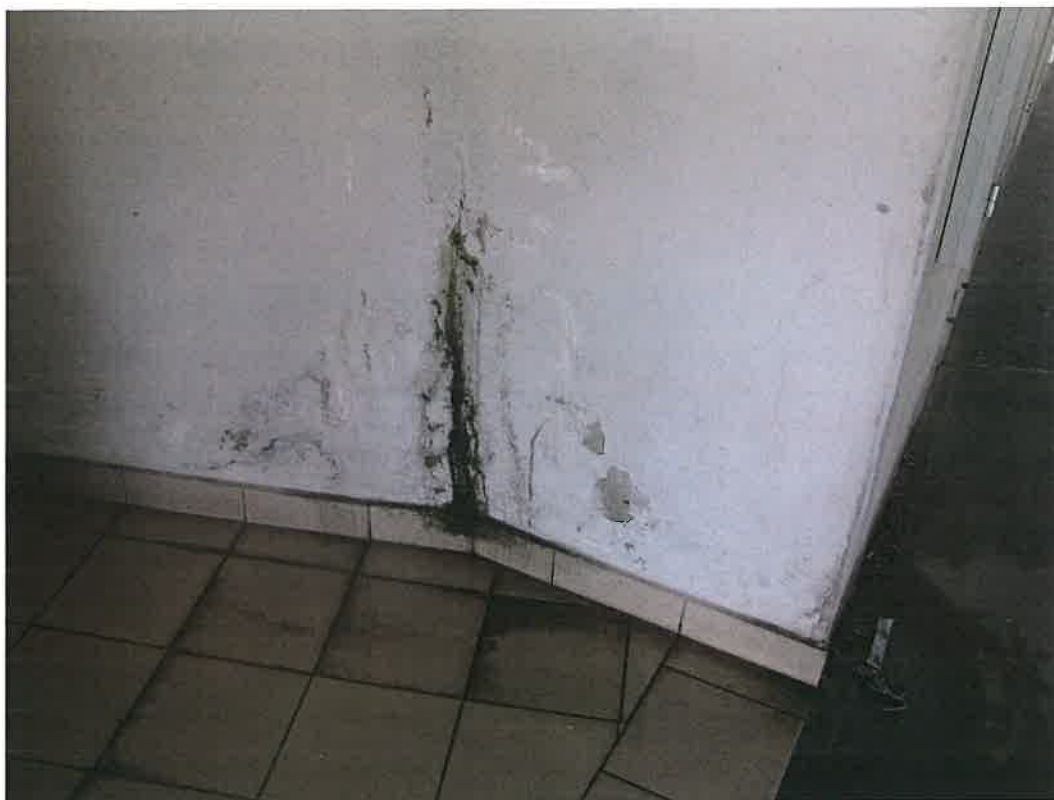
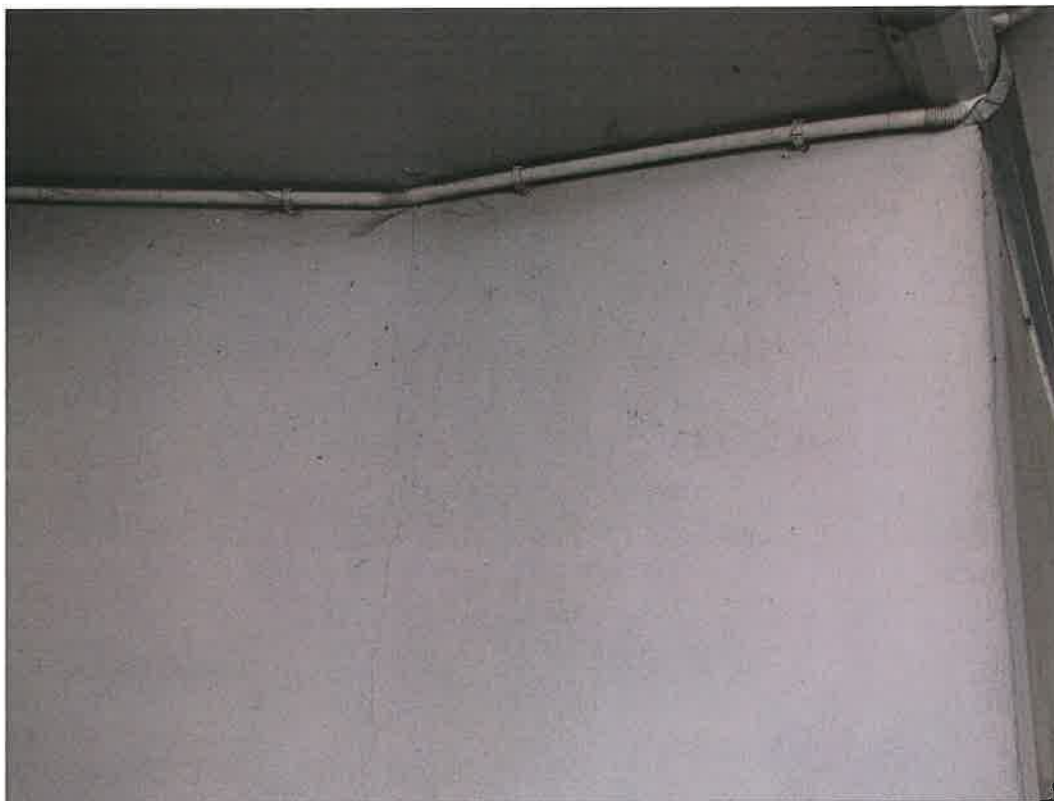
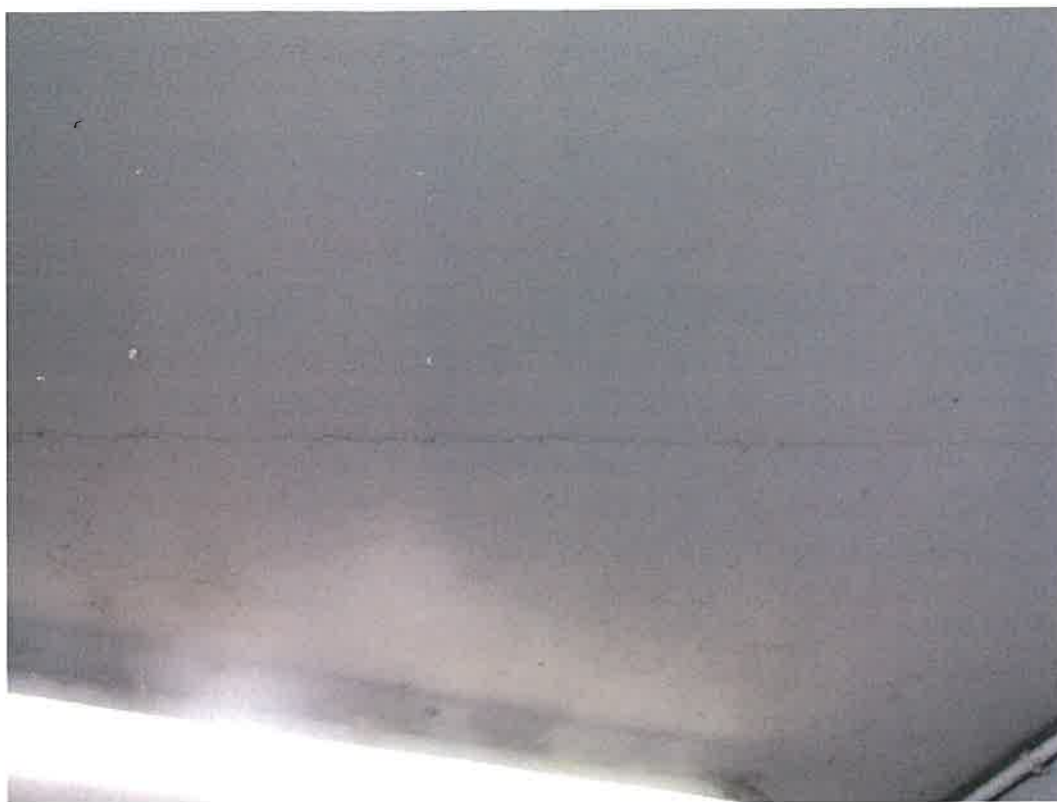
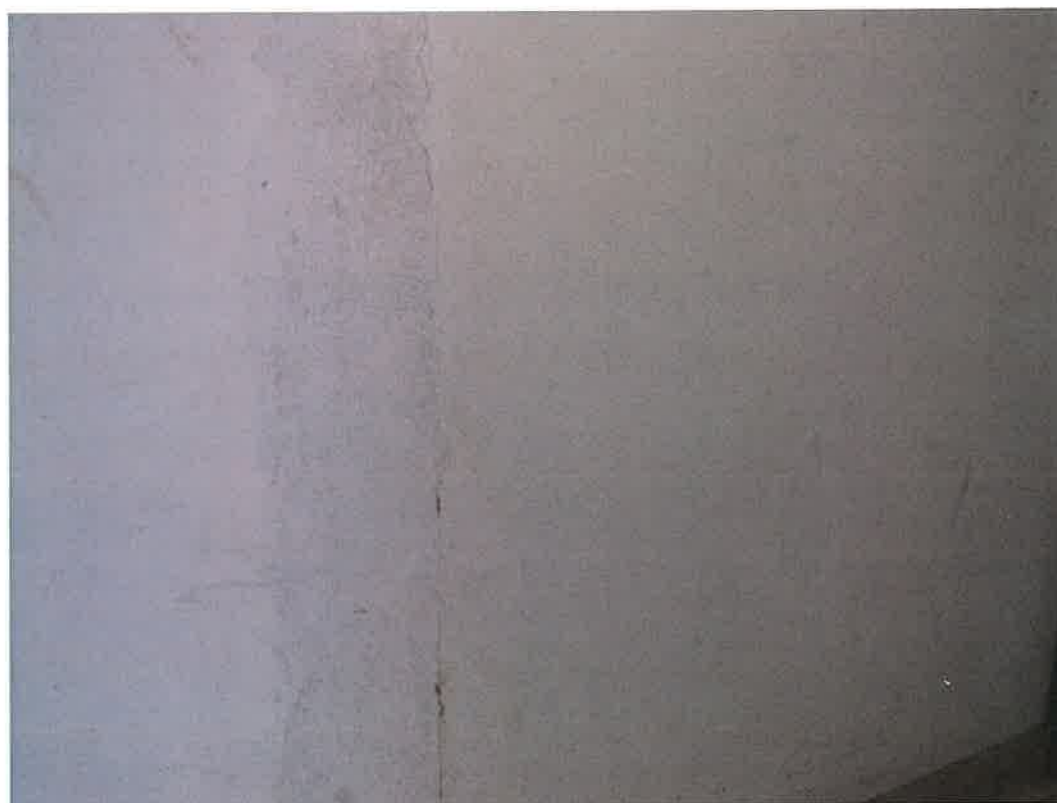
Fot. 19 – wyciek z zarysowania powstałego na styku przyczółka i łącznika do szybu windy

Fot. 20 – zarysowanie na styku przyczółka i łącznika do szybu windy

Fot. 21 – zarysowanie na styku przyczółka i łącznika do szybu windy

Fot. 22 – zarysowanie na styku przyczółka i łącznika do szybu windy

4. Naprawa zarysowań betonu na styku styk korpusu przyczółka i łącznika do szybu windy oraz styk korpusu przyczółka i łącznika do schodów na peron 2	2

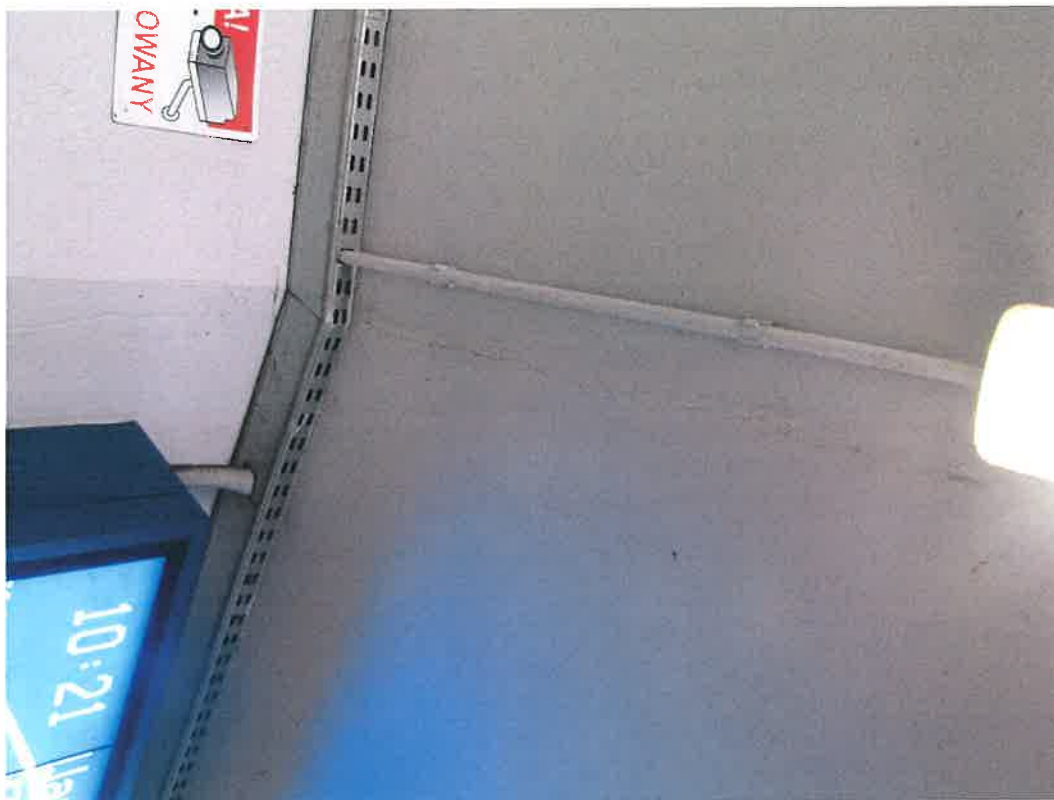
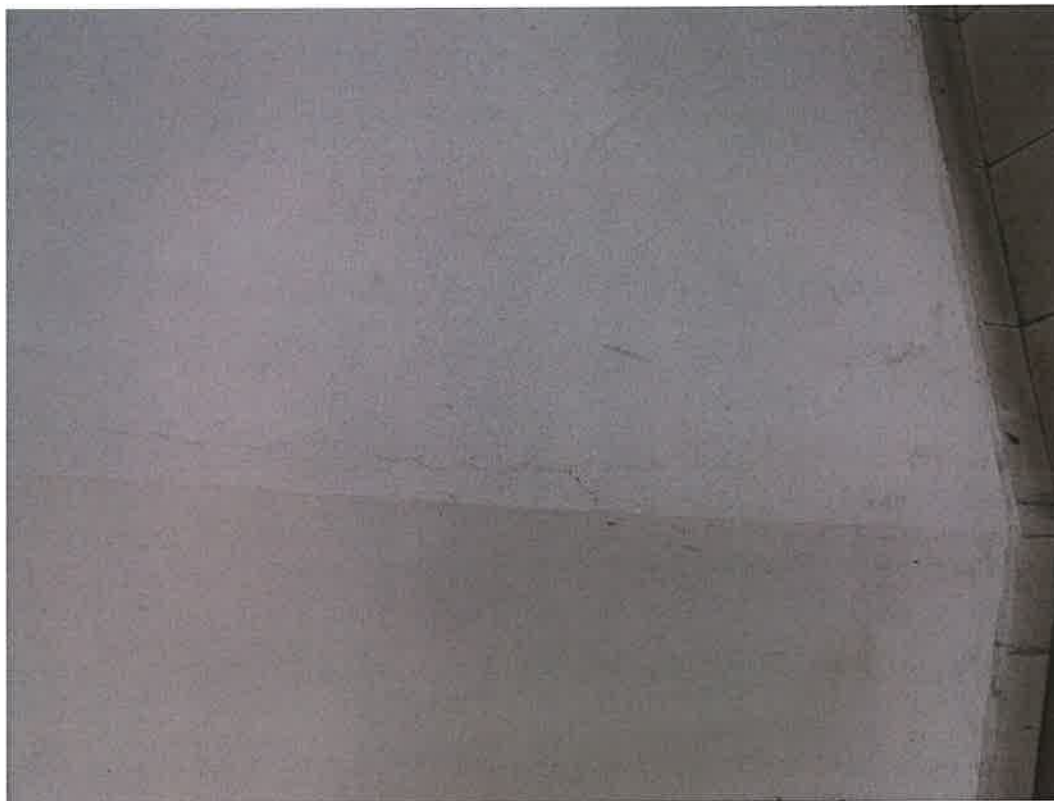
Fot. 23 – zarysowanie na styku przyczółka i łącznika do schodów na peron

Fot. 24 – zarysowanie na styku przyczółka i łącznika do schodów na peron

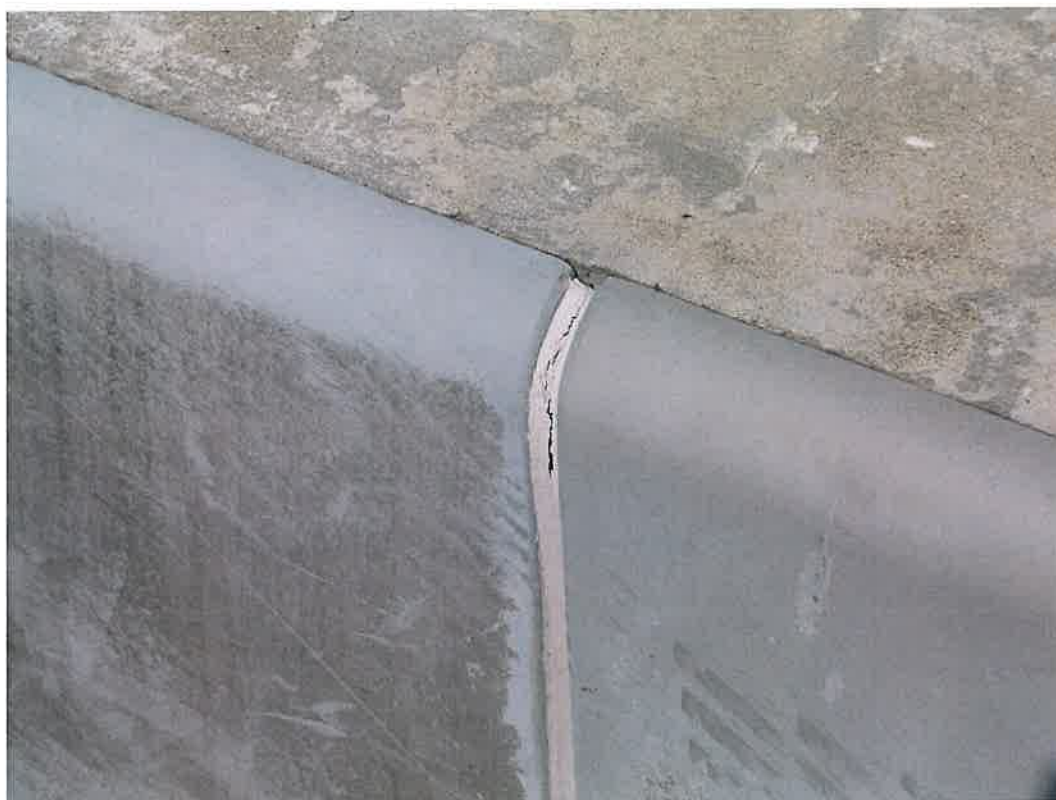
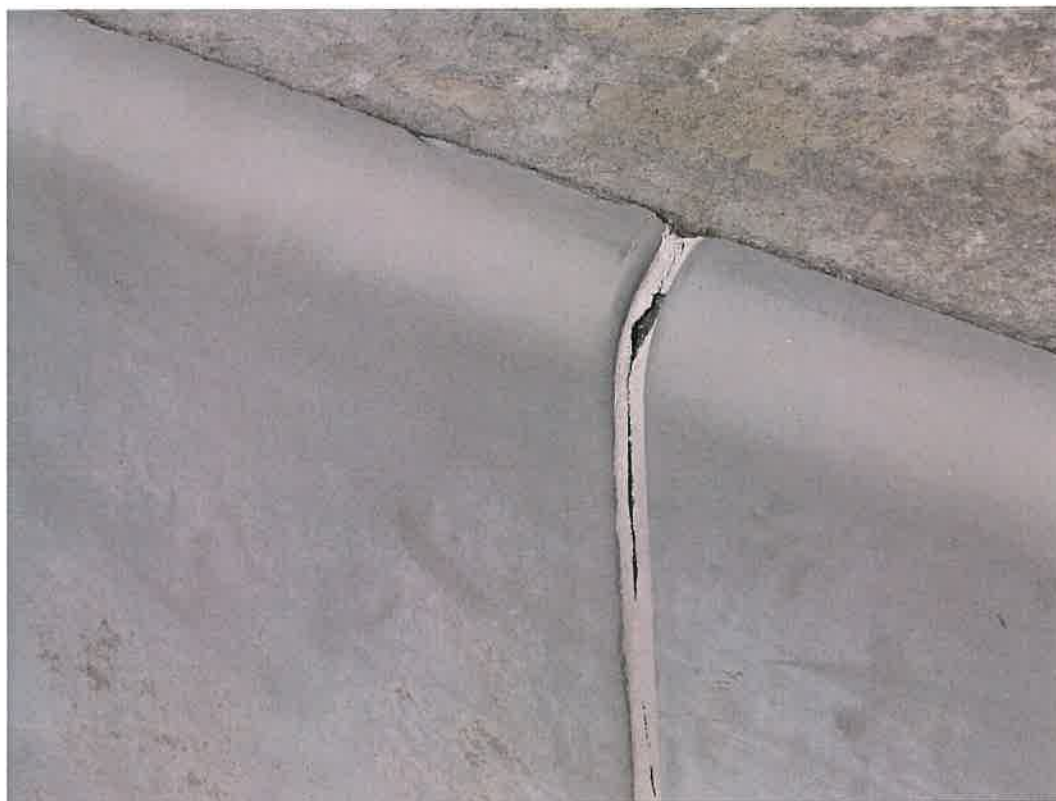
Fot. 25 – pęknięcie masy uszczelniającej styki desek gzymsowych ściany oporowej

Fot. 26 – pęknięcie masy uszczelniającej styki desek gzymsowych ściany oporowej

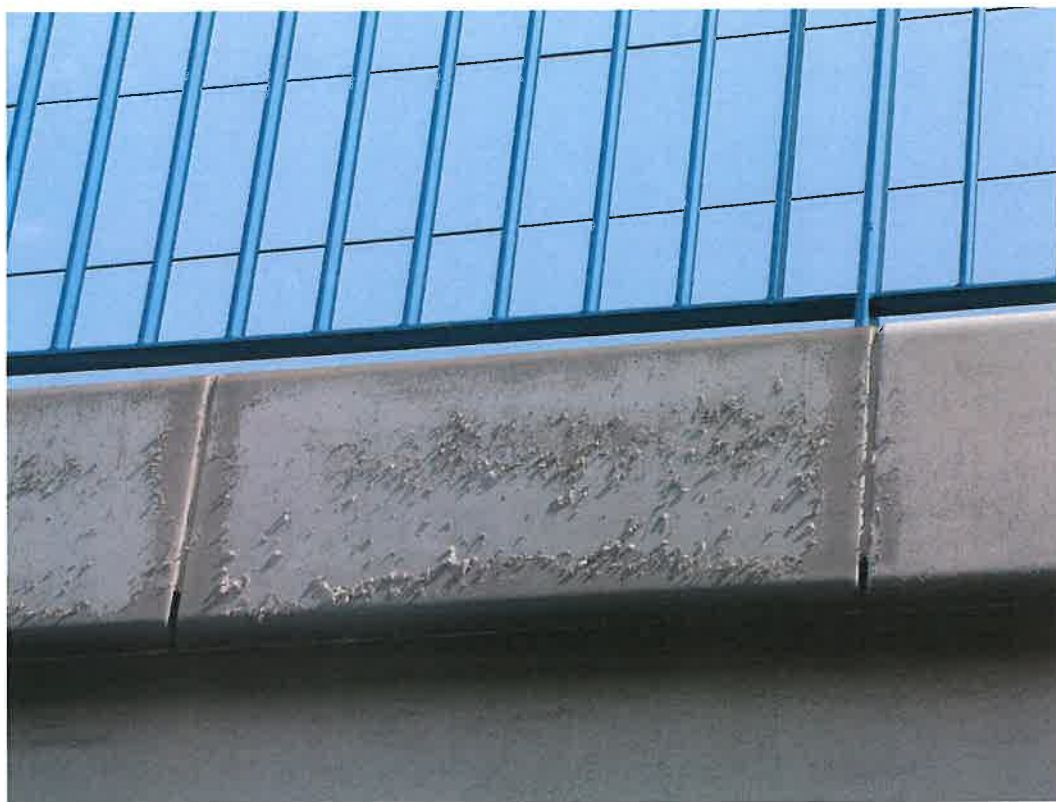
Fot. 27 – ubytki warstwy nawierzchniowej powłoki ochronnej desek gzymsowych ściany oporowej

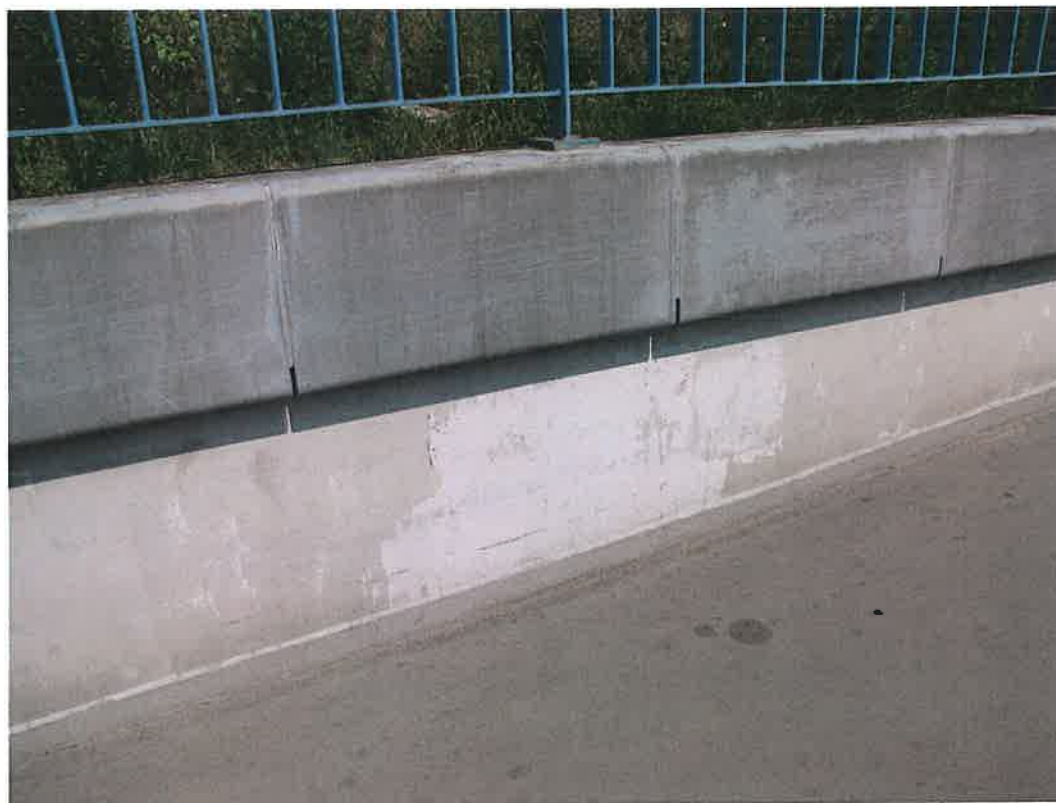
Fot. 28 – złuszczenie powłoki ochronnej do betonu na powierzchni ściany oporowej

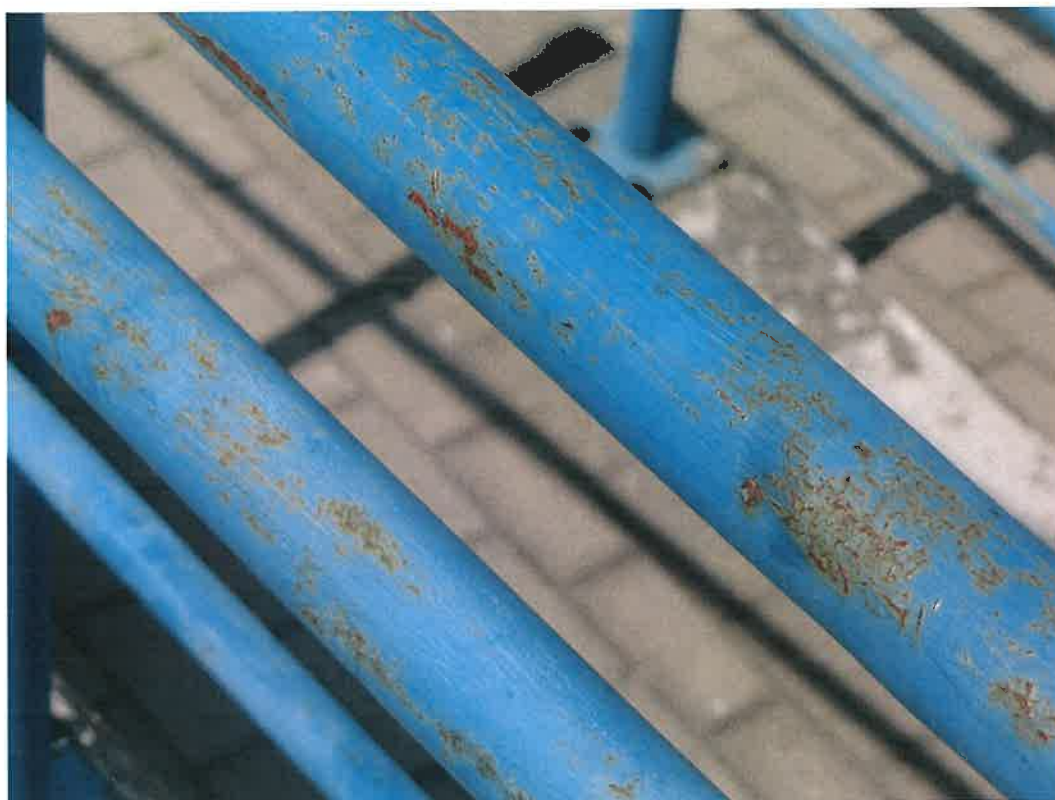
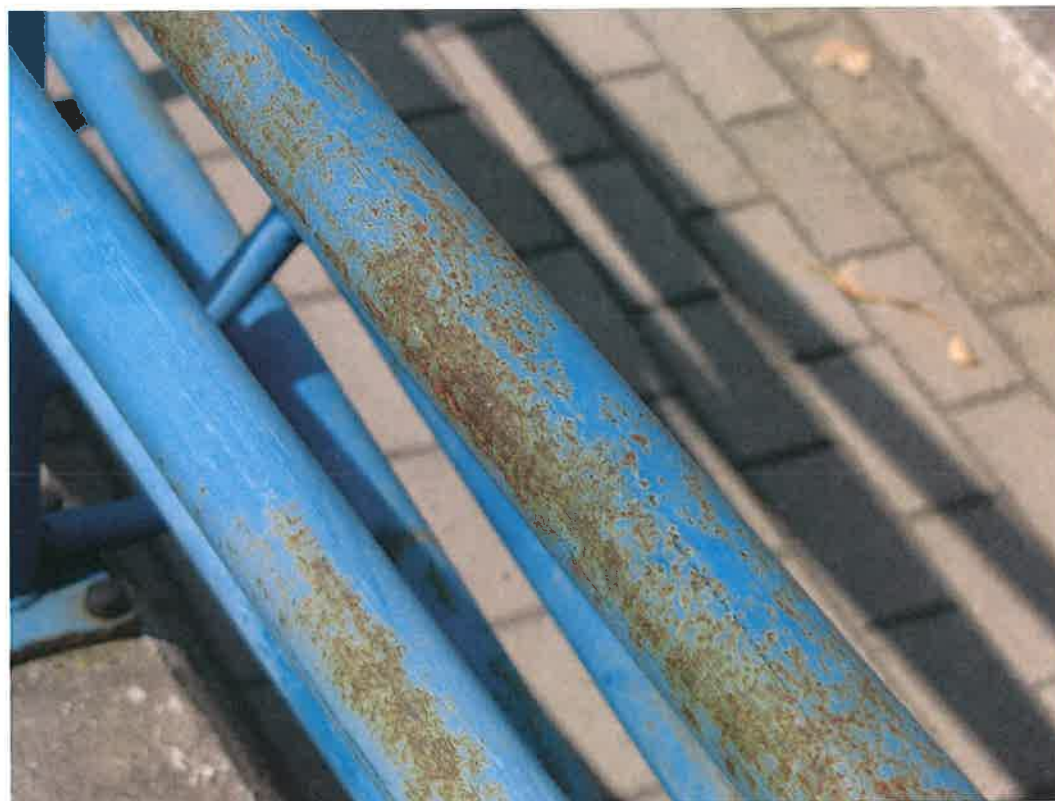
Fot. 29 – korozja przeciągów balustrady na pochylni

Fot. 30 – korozja przeciągów balustrady na pochylni

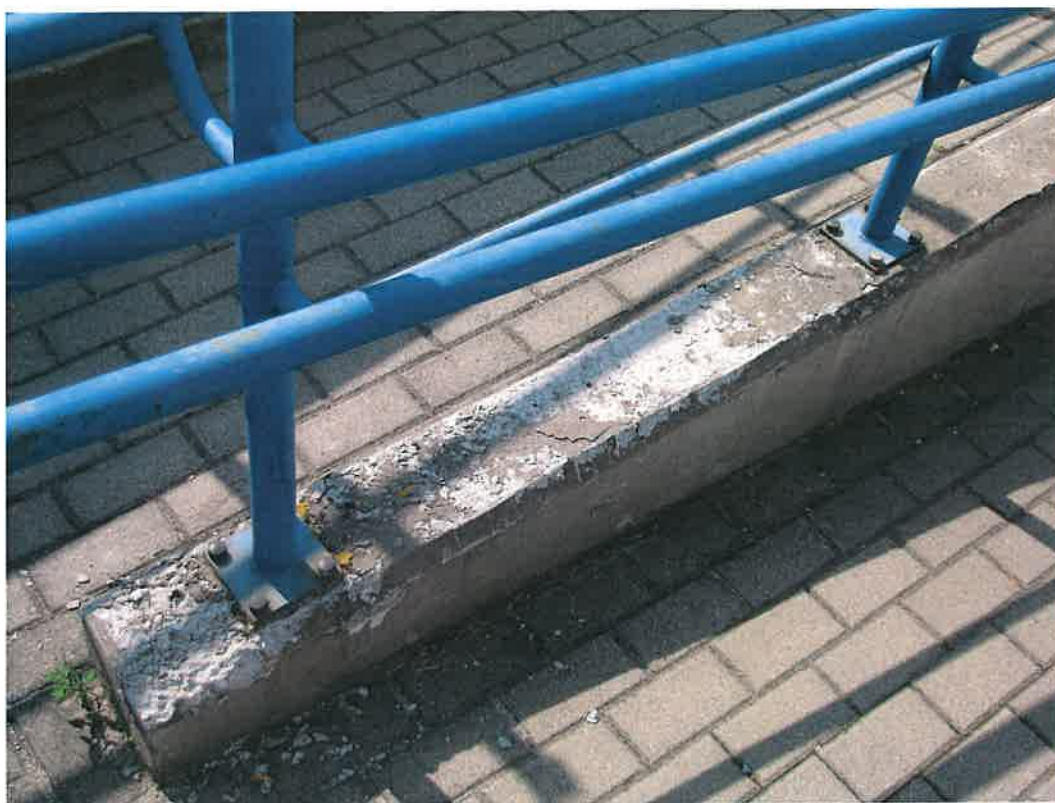
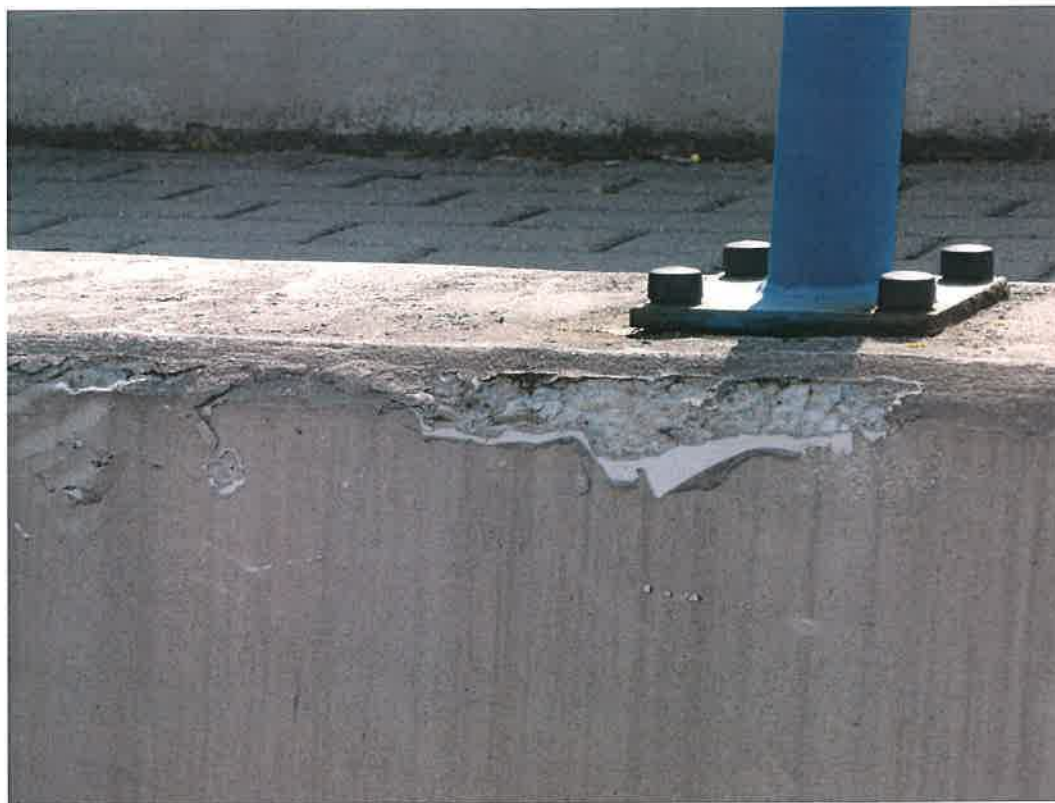
Fot. 31 – ubytki warstw ochronnych betonu na ściankach pochylni

Fot. 32 – ubytki warstw ochronnych betonu na ściankach pochylni
