## INWENTARYZACJA OKNO 08

<b>KREMER GRAF</b>		<div>mgr inż. Sebastian Krcmar ul. GEN. JAJŁEBA 14 86-050 SOLEC KUJAWSKI tel. 51 66 00 00 www.kremergraf.pl</div>	
JEDNOSTKA PROJEKTOWA			
INWESTOR			
GMINA SOLEC KUJAWSKI ul. 23 STYCZNIA 7 86-050 SOLEC KUJAWSKI			
OBIEKT			
Budynek Szkoły w Solcu Kujawskim ul. 23 Stycznia 13 86-050 Solec Kujawski			
NAZWA INWESTYCJI			
Remont polegający na termomodernizacji budynku użyteczności publicznej w Solcu Kujawskim przy ul. 23 Stycznia 13			
LOKALIZACJA			
ul. 23 Stycznia 13 Solec Kujawski 86-050 dz. nr 717/3			
TYTUŁ RYSUNKU			
INWENTARYZACJA OKNO 08			
BRANŻA		STADIUM	
ARCHITEKTURA		PROJEKT BUDOWLANO- WYKONAWCZY	
FUNKCJA		NR UPRAWNIENI	
projektował mgr inż. arch. Klaudia Filipiak		PODPIS	
sprawdził mgr inż. arch. Magdalena Szymalska			
NR RYSUNKU		159/POOK/IV/2016	
IN-21			
ARKUSZ:	SKALA:	DATA:	
420x420	1:100	2016-12

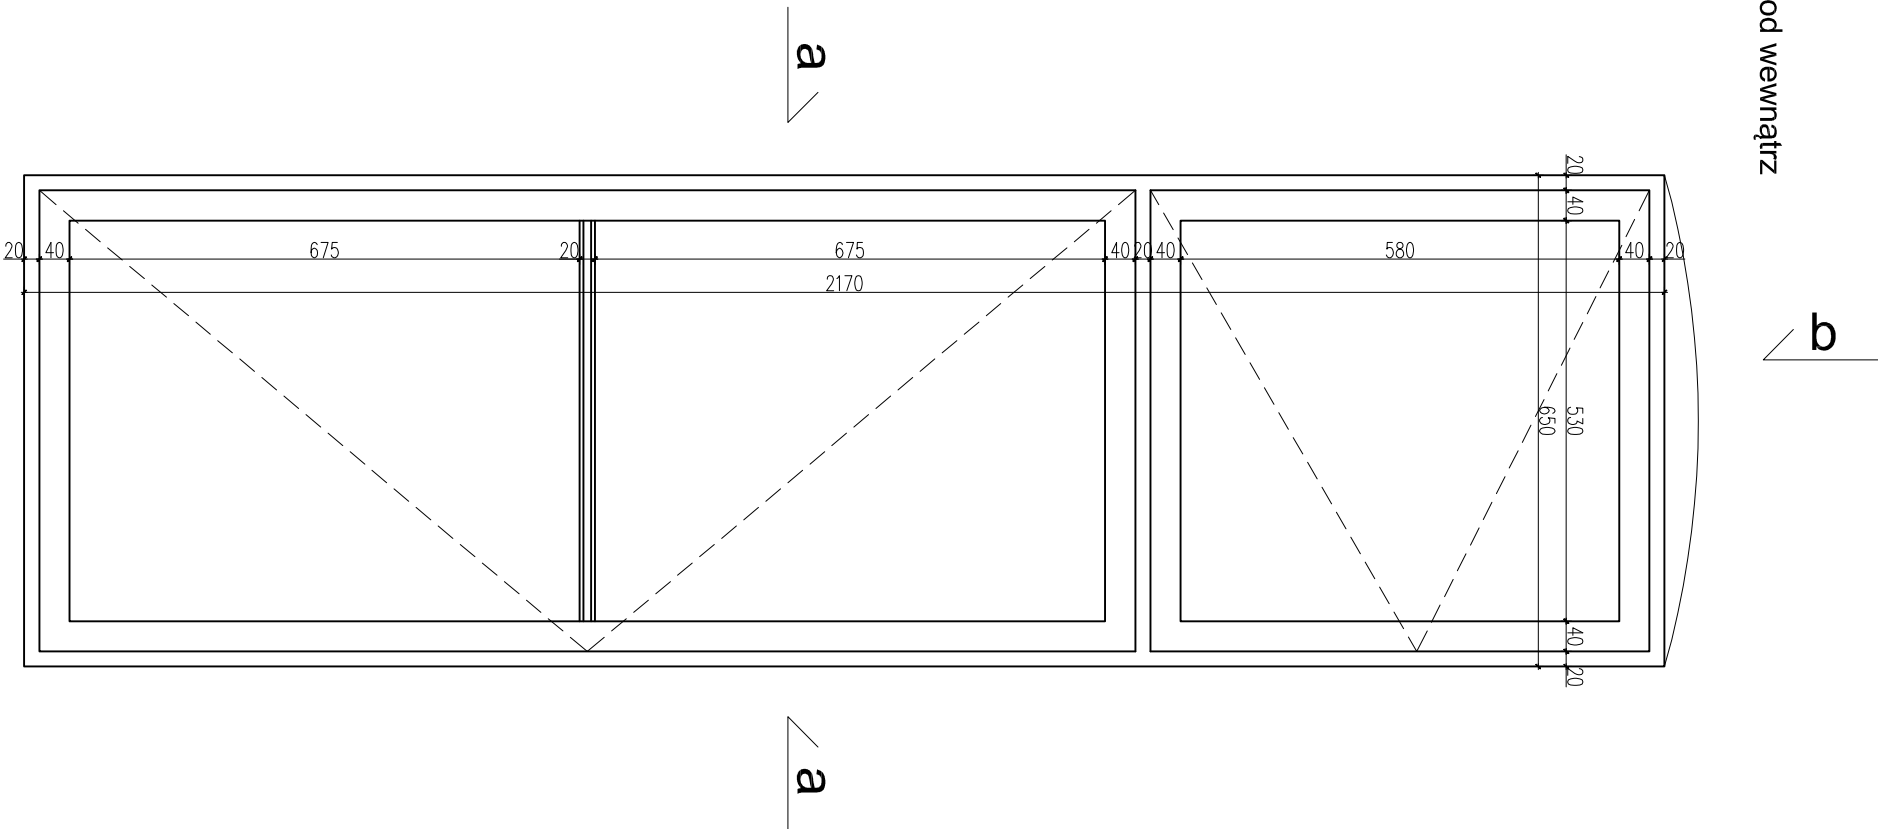
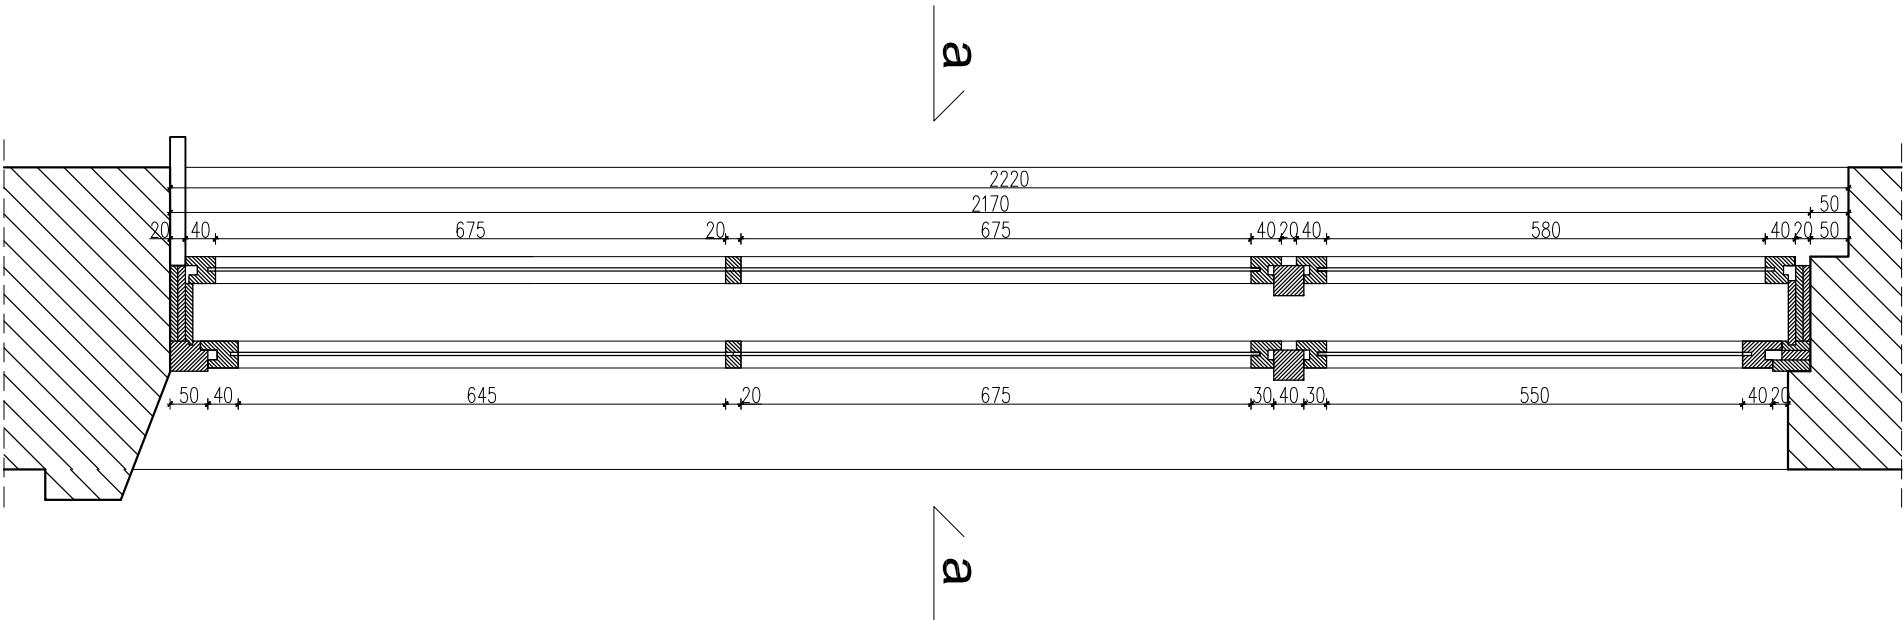
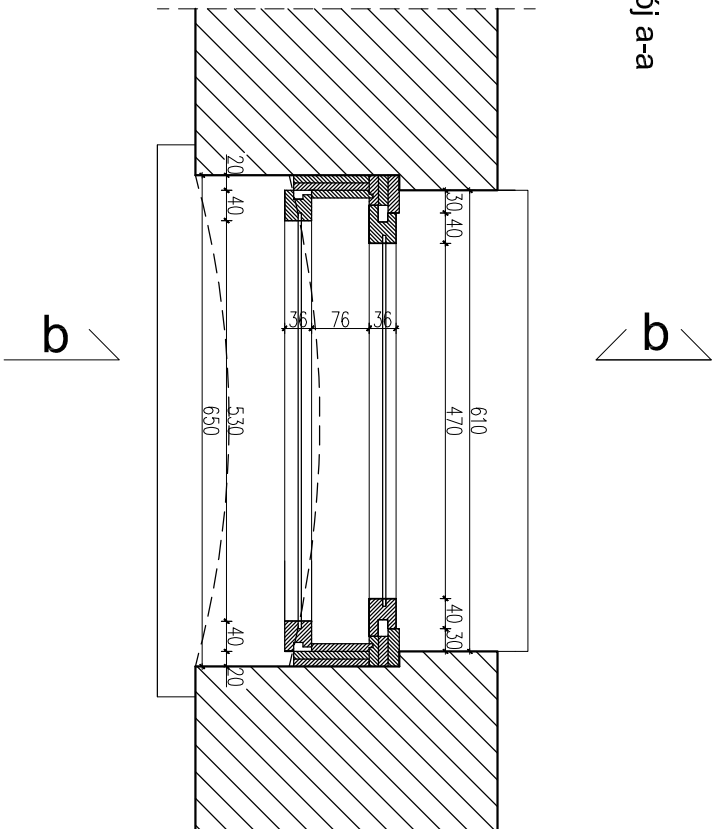
Okno drewniane, różne, skrzynekowe,  
górny i dolny rząd okna otwierany rozwiernie.  
Okna w złym stanie technicznym,  
przeznaczone do wymiany.
