**Ekspertyza ornitologiczna
dla budynku Zespołu Szkół Ogólnokształcących
i Zawodowych w Solcu Kujawskim (ul. 23 Stycznia 13, Solec
Kujawski, działka ewidencyjna nr 717/3, obręb 0001).**

Wykonawca:
Ekostudium Leszek Koziróg
Ul. Smętka 15/29, 10-077 Olsztyn

Bydgoszcz, dn. 15 lipca 2016 r.

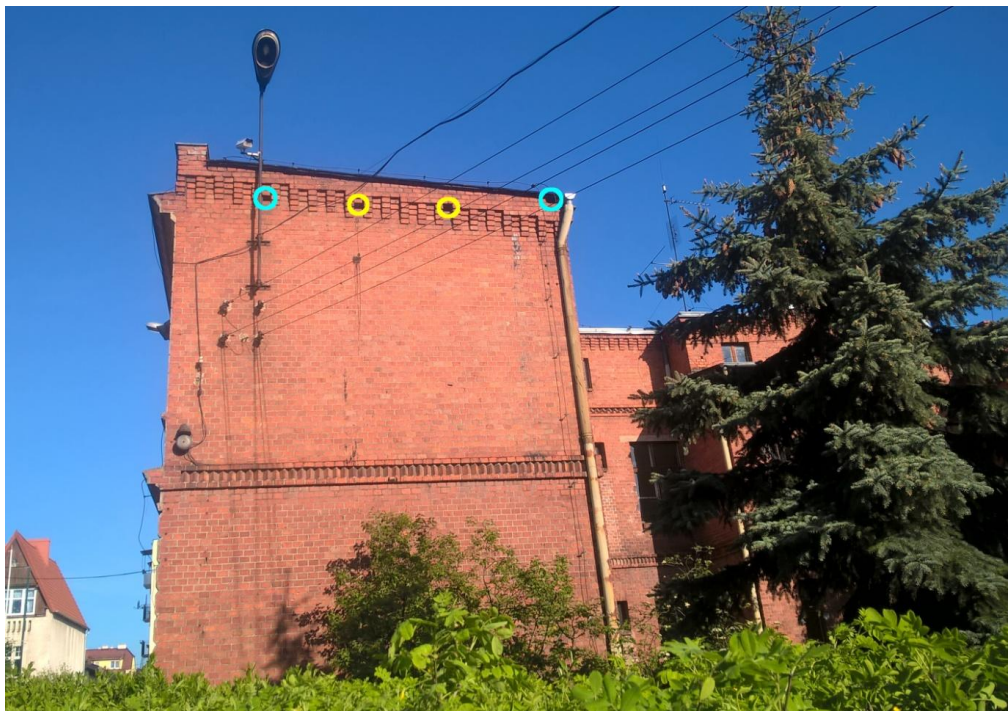
W wyniku przeprowadzonych prac stwierdzono zasiedlenie budynku przez chronione gatunki ptaków: 2 pary kawek *Corvus monedula* oraz 1 parę jerzyków *Apus apus*. Kawki zasiedlały przestrzeń poddasza, do którego uzyskiwały dostęp przez otwory w południowo wschodniej elewacji budynku (mapa 1, fot. 1). Gniazdo jerzyków znajdowało się pod blaszanym okapem na elewacji południowo zachodniej budynku (mapa 1, fot 2).

Fot. 1. Fragment południowo wschodniej elewacji. Kolor żółty – otwory wykorzystywane przez kawki. Niebieski okręgi – lokalizacje drożnych otworów, które potencjalnie także mogą być wykorzystywane przez kawki.

- w okresie od 1 listopada do końca lutego (przed rozpoczęciem prac remontowych) należy wykonać uszczelnienie wszystkich otworów wykorzystywanych przez ptaki - takie rozwiązanie umożliwi prowadzenie prac remontowych również w okresie pokrywającym się z okresem lęgowym ptaków gniazdujących na budynku,
- zarówno na zniszczenie (poprzez poprzez zamknięcie otworów wlotowych lub wypełnienie przestrzeni wykorzystywanej przez ptaki) miejsca gniazdowania kawek i jerzyków jak i na uniemożliwienie dostępu do schronienia (zamknięcie otworów w okresie jesienno-zimowym) konieczne jest uzyskanie zgody Regionalnego Dyrektora Ochrony Środowiska,
- niezwłocznie po zakończeniu prac remontowych należy wykonać działania kompensujące utratę miejsca gniazdowania polegające na instalacji na budynku 4 budek lęgowych dla kawek oraz 2 budek lęgowych dla jerzyków.

Budki dla kawek należy zamontować na elewacji wschodniej (południowo-wschodniej) budynku, na ścianie obecnie zasiedlonej przez te ptaki (zgodnie z mapą 1, fot. 1). Na fot. 4 przedstawiono schemat wizualizacyjny umiejscowienia budek dla kawek.

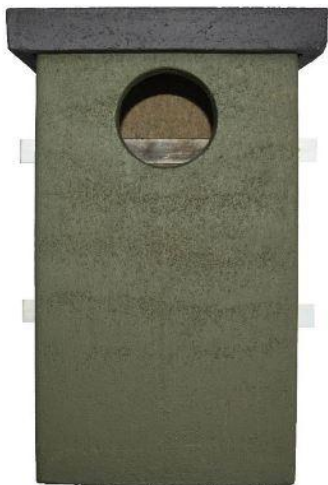
Fot. 3. Przykładowa budka trocinobetonowa dla kawek dostępna na polskim rynku (źródło: www.budkilegowe.com, www.mkwpracownia.pl). Wymiary prezentowanej budki: 50 cm x 23 cm x 23 cm; średnica otworu wlotowego 8,5 cm; grubość ścianki: 2 cm).

Zaleca się zastosowanie 4 budek dla kawek wykonanych z trocinobetonu. Poniżej przedstawiono przykładowy model budki trocinobetonowej dostępny na polskim rynku (fot 3).

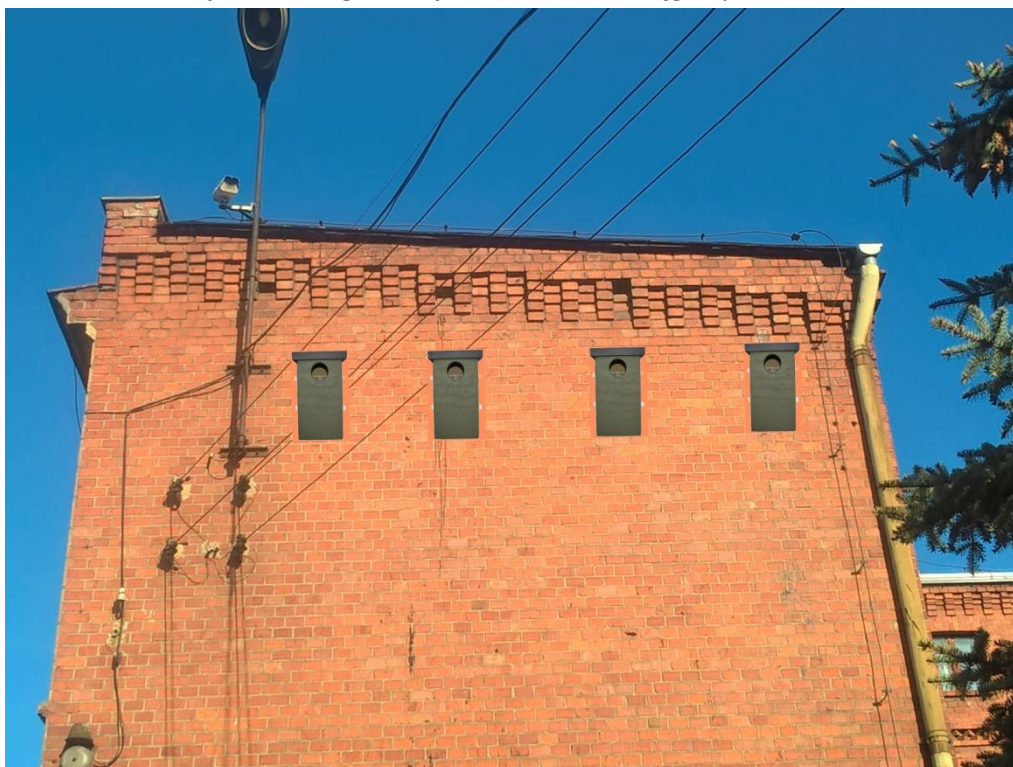
Fot. 4. Wizualizacja zalecanego umiejscowienia budek lęgowych dla kawek.

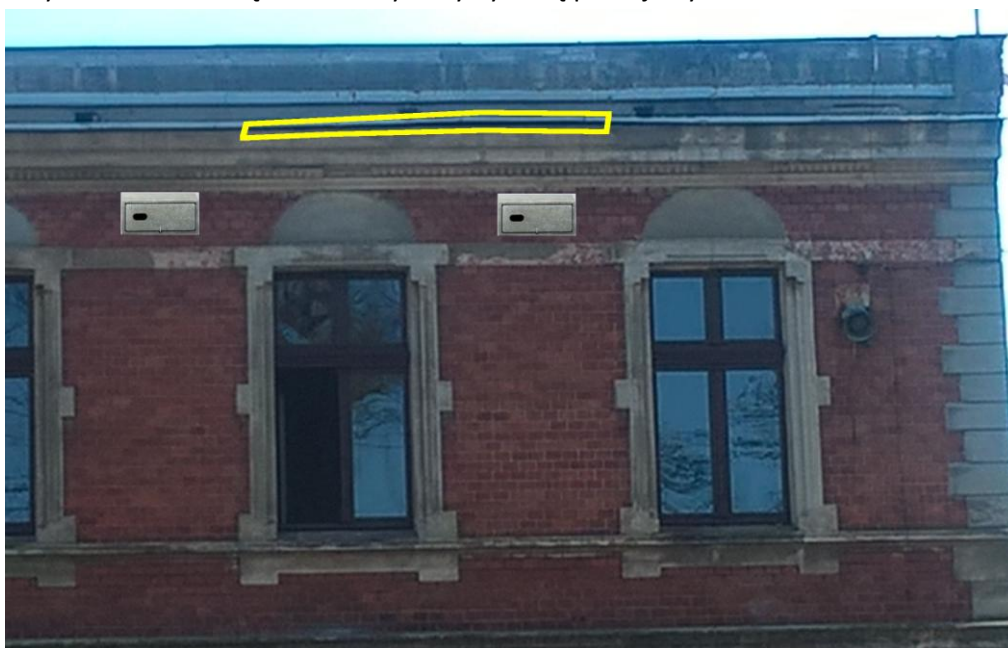
Fot. 6. Wizualizacja zalecanego umiejscowienia budek lęgowych dla jerzyków. Kolorem żółtym obrysowano szczelinę obecnie wykorzystywaną przez jerzyki.

Na fot. 6 przedstawiono schemat wizualizacyjny umiejscowienia budek dla jerzyków.
