INWENTARYZACJA OKNO O9

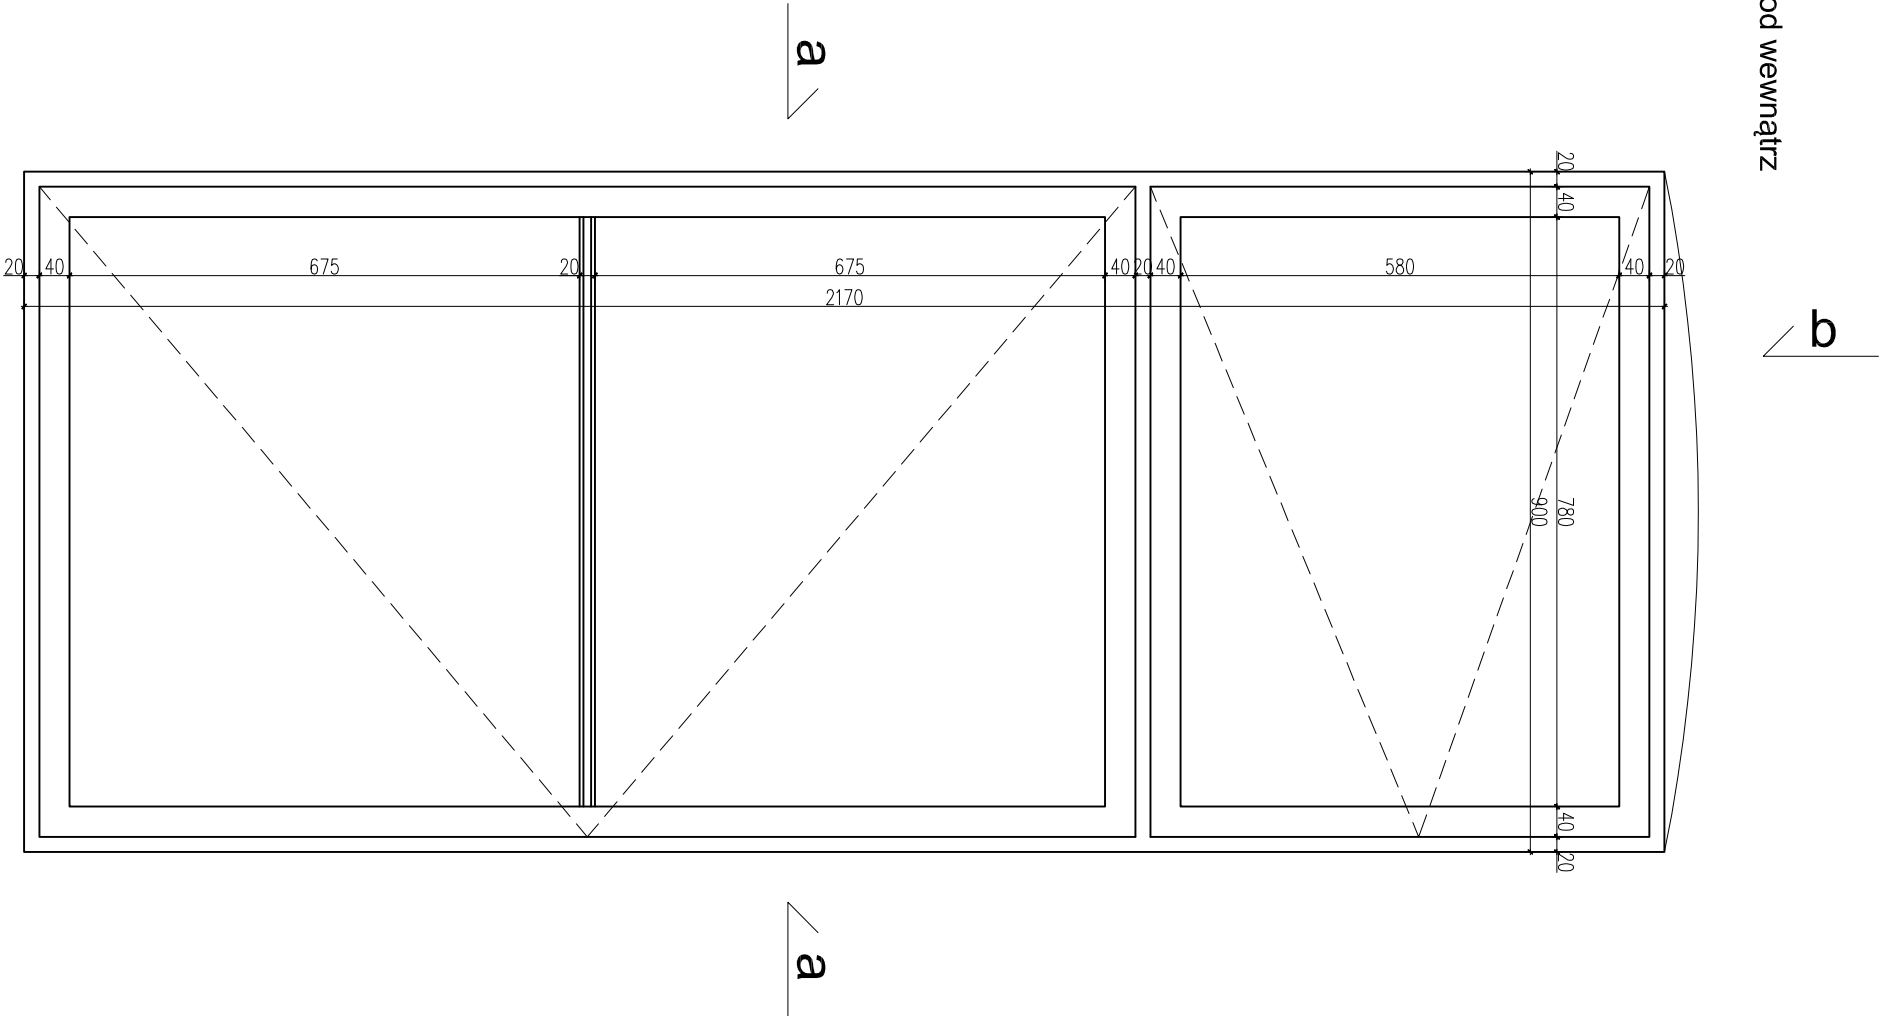
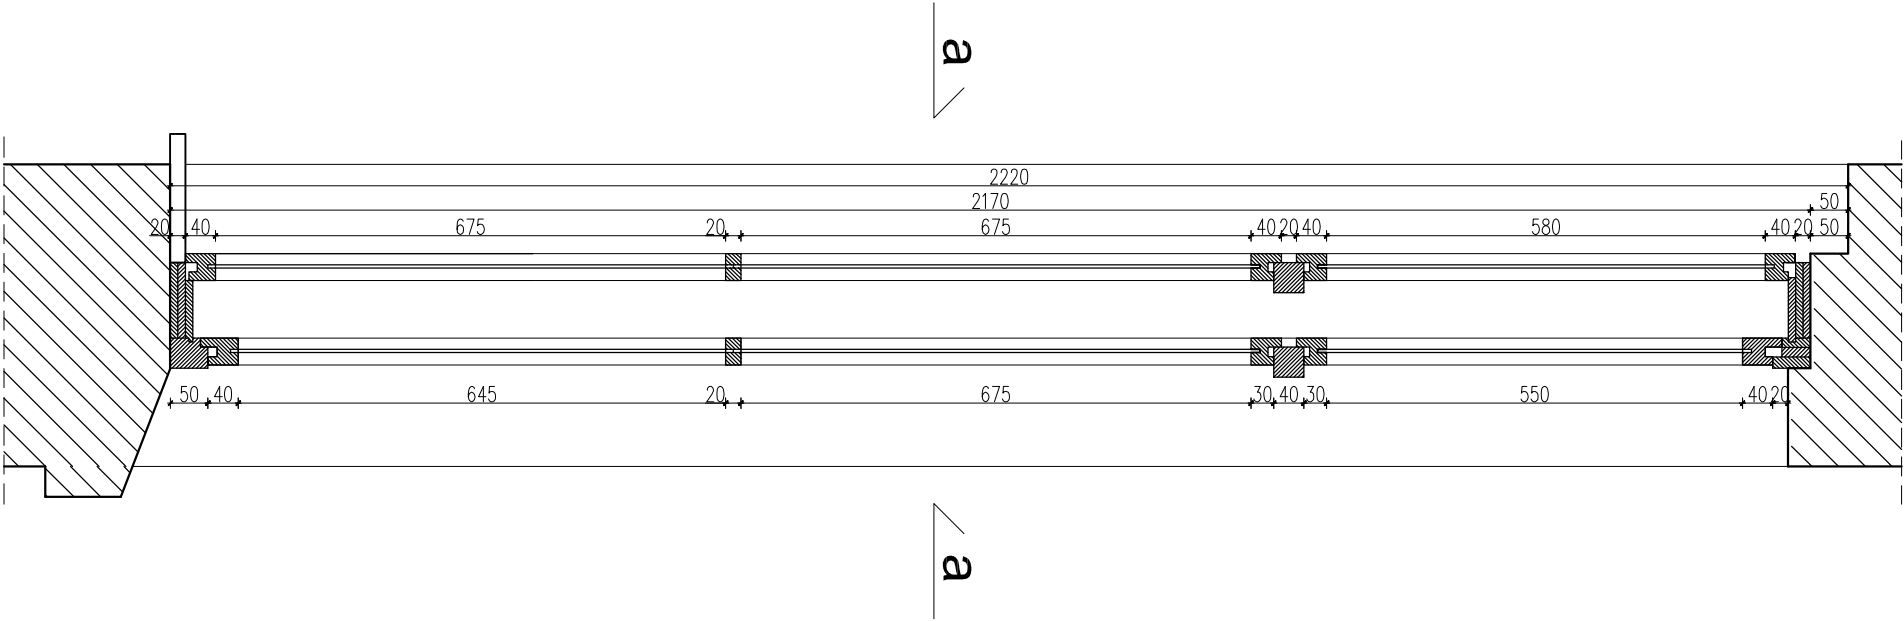
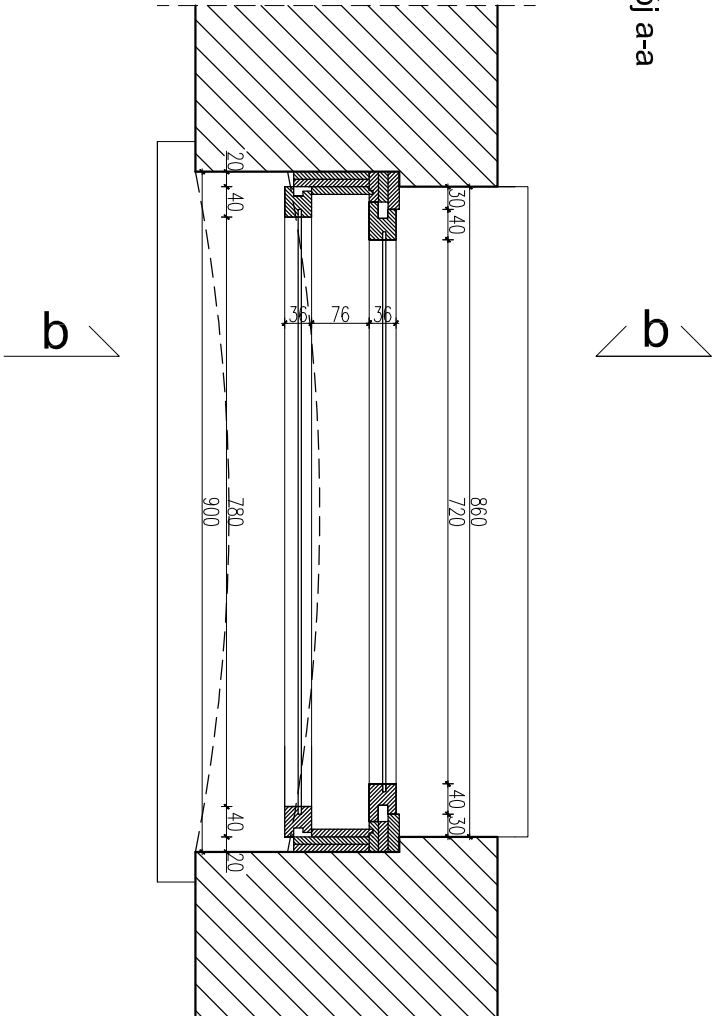
Okno drewniane, wtórne, skrzynekowe,
górny i dolny rząd okna otwierany rozwiernie.
Okna w złym stanie technicznym,
przeznaczone do wymiany.
