## ***EKSPERTYZA OCENY STANU TECHNICZNEGO KONSTRUKCJI DACHU I PROJEKT WZMOCNIENÍ***

Wykonanie ekspertyzy konstrukcyjno – budowlanej dla konstrukcji dachu stromego w budynku należącym do Zespołu Szkół przy ul. Kościuszki 12 w Solcu Kujawskim wraz z projektem wzmocnień z uwagi na projektowaną termomodernizację całego budynku.

ul. Kościuszki 12, Solec Kujawski

Bydgoszcz 2017-01-26

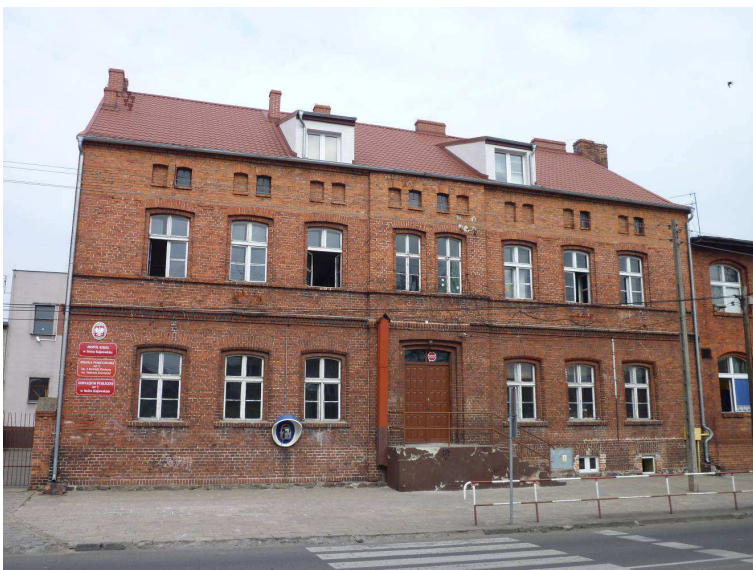
Widok budynku „A” od strony ul Kościuszki (elewacja południowa)

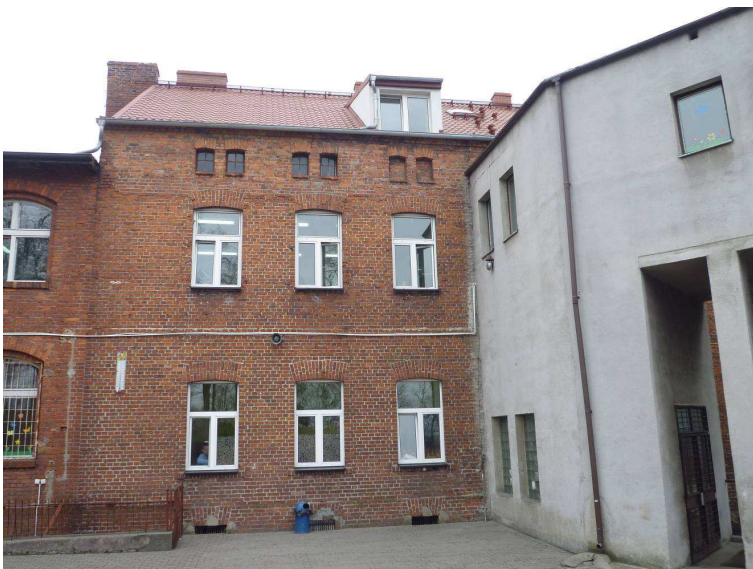
Widok budynku „A” (z 1874r) i łącznika (z 1988r) od strony boisk (elewacja północna)

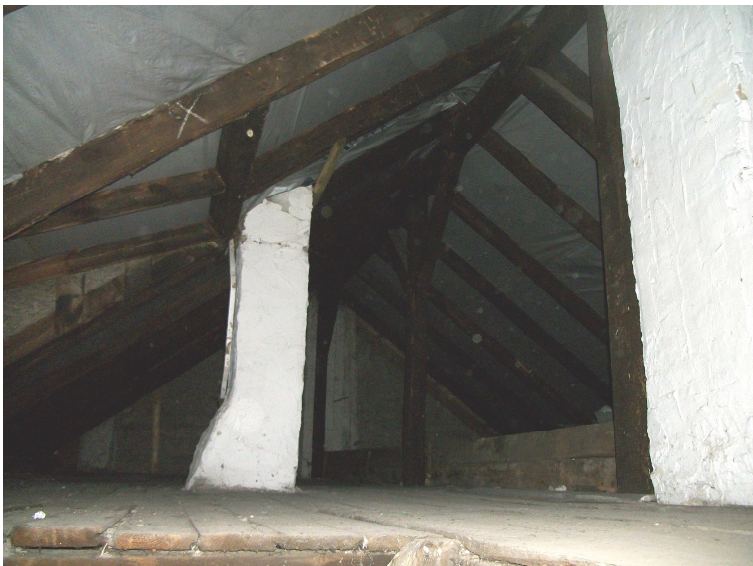
Fot. 1. Ogólny widok więźby dachowej na strychu – strona lewa od schodów

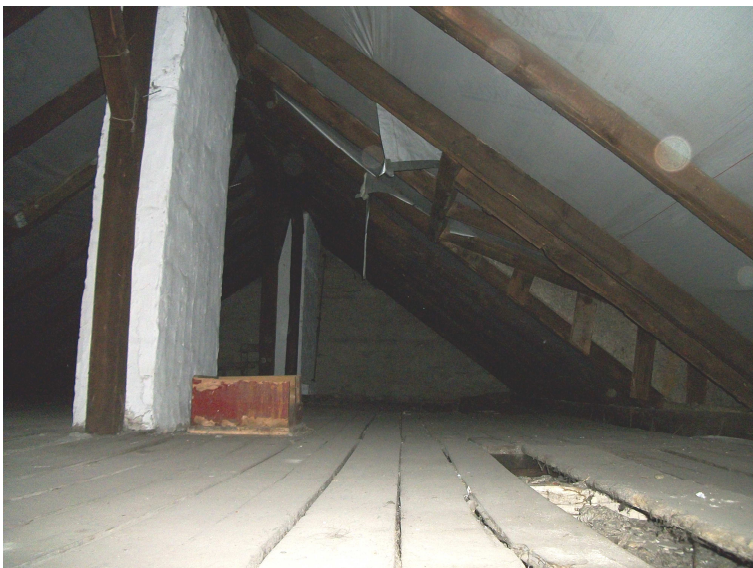
Fot. 2. Ogólny widok więźby dachowej na strychu – strona prawa od schodów

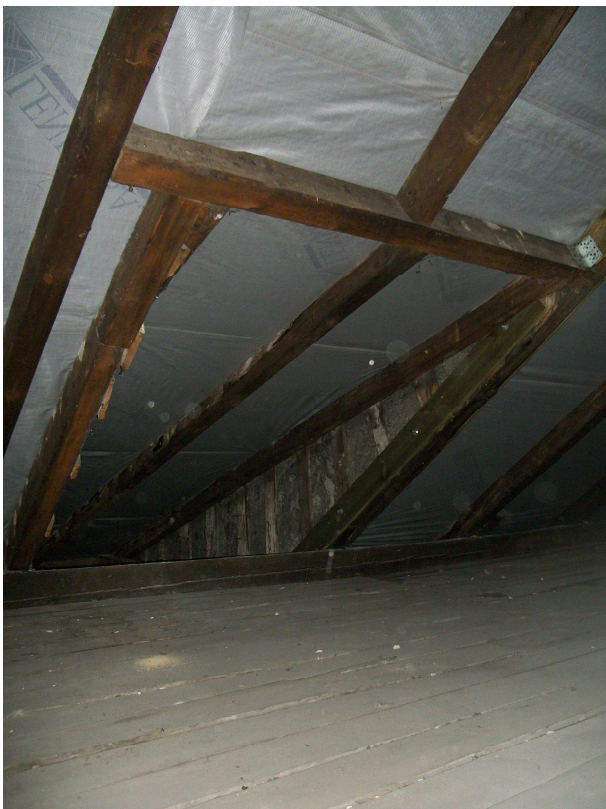
Należy zwrócić uwagę, że przy projektowaniu i wykonaniu lukarn należało odpowiednio wzmocnić krokwie przylegające do lukarn ze względu na wzrost obciążeń przekazywanych na te elementy (w tym przypadku przekroje krokwi) – co praktycznie nie było wykonane.

Fot. 3. Konstrukcja dachu w strefie jednej z czterech lukarn – wymagane wzmocnienie każdej lukarny przed dołożenie słupka podpierającego.

Każda z wewnętrznych krokwi lukarny musi zostać dodatkowo podparta słupkiem drewnianym.

Słupek 12x12cm mocowany pod krokwią (docięty ukośnie, aby nie podcinać przekroju krokwi), oparcie na istniejącej murłacie. Słupek zamocować przez dobitcie desek lub z zastosowaniem łączników stalowych ocynkowanych (płaskowniki perforowane).

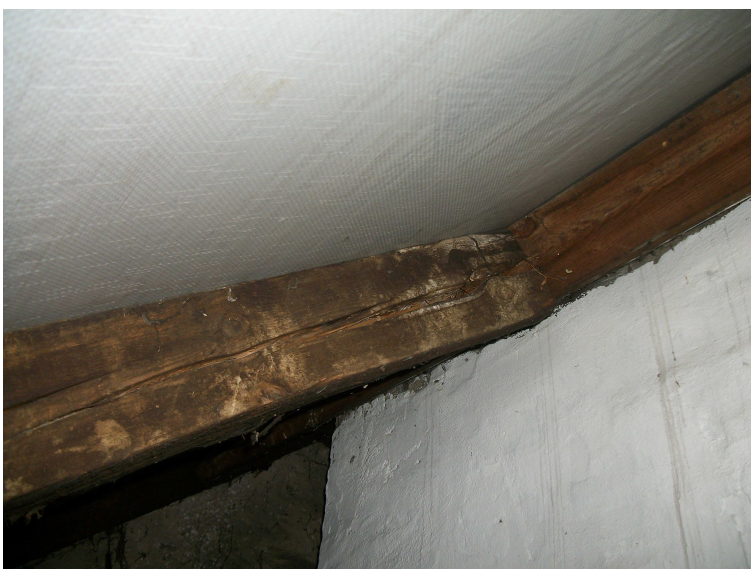
Fot. 4. Zniszczona krokiew (K2) przy wymianie komina (WK) – konieczne wzmocnienie krokwi i jej mocowanie do tego wymianu.

Dodatkowo należy wykonać wzmocnienie krokwi K2 przy jej zamocowaniu do wymiany WK poprzez dołożenie obustronnie kątowników ocynkowanych i skręceniu połączenia na śruby (łącznie 6 śrub).

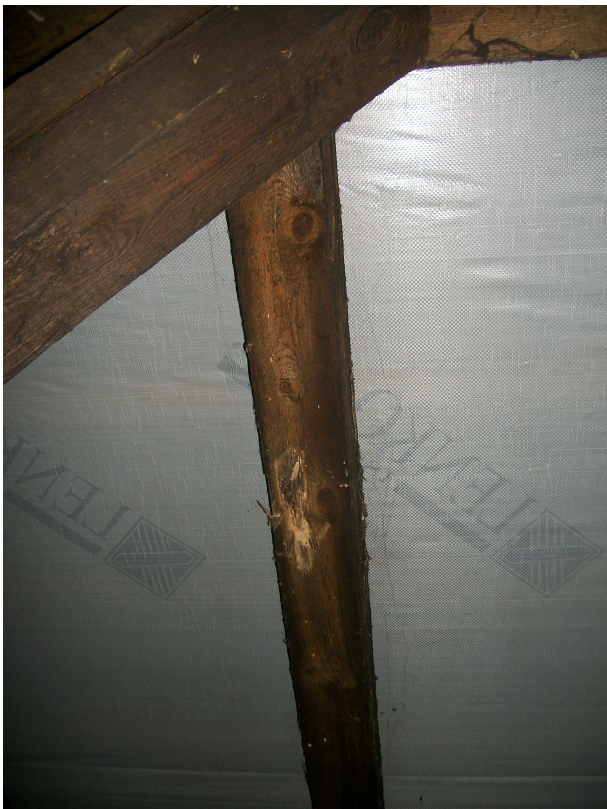
#### **Obecne oględziny potwierdziły zły stan techniczny 4 krokwi. Elementy te wymagają wzmocnienia.**

Fot. 5. Ubytek w strukturze przekroju krokwi K4 – koniczne wzmocnienie krokwi.

Szkic sposobu wzmocnienia krokwi K2, K4, K5 i K6 (przekrój):

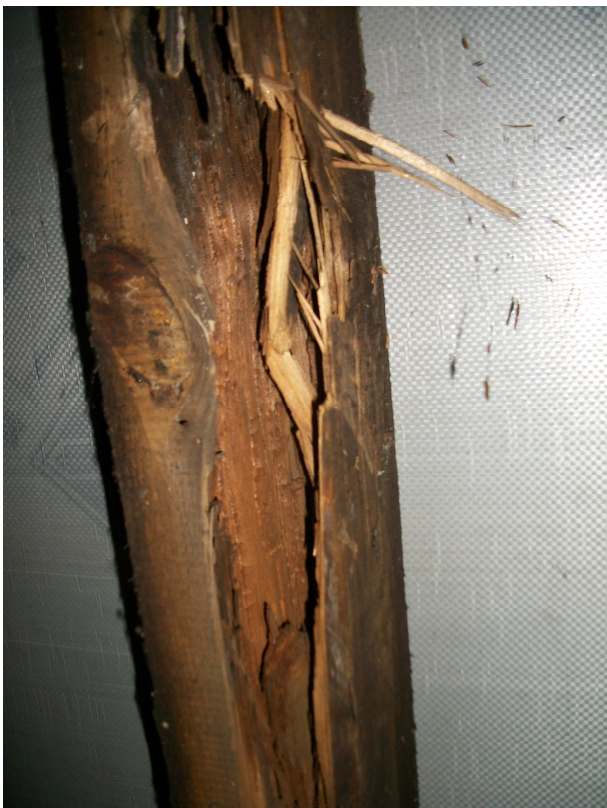
Fot. 6. Ubytek w strukturze przekroju krokwi K5 – koniczne wzmocnienie krokwi.

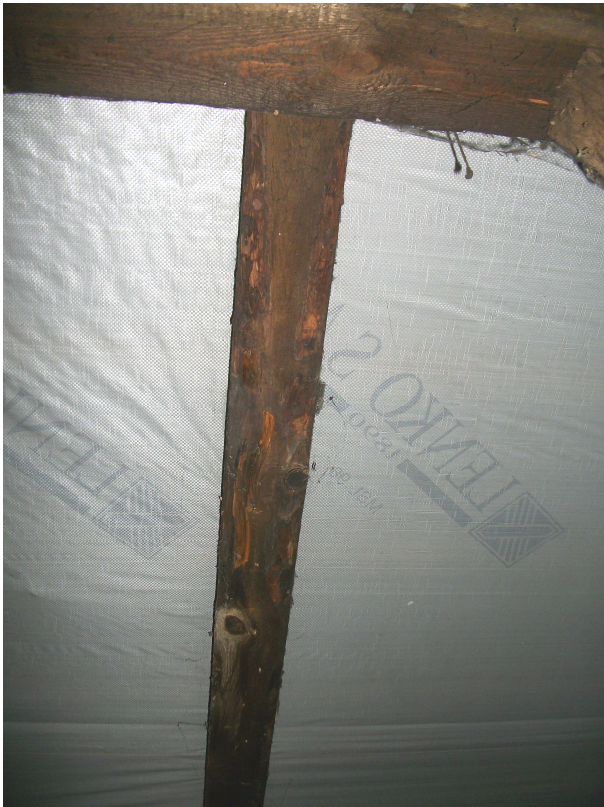
Fot. 7. Ubytek w strukturze przekroju krokwi K6 – koniczne wzmocnienie krokwi.

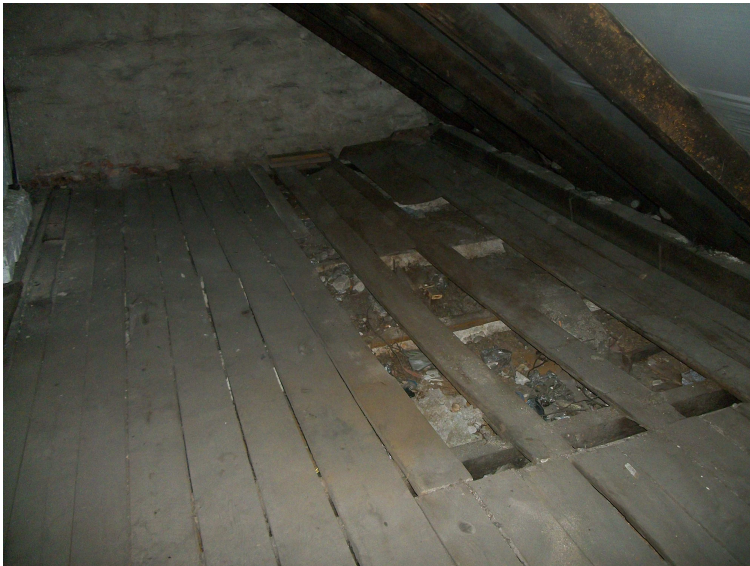
Fot. 8. Ubytki w deskowaniu podłogi strychu (około 5% powierzchni) – koniczne uzupełnienie w czasie prowadzenia prac związanych z dociepleniem poddasza.

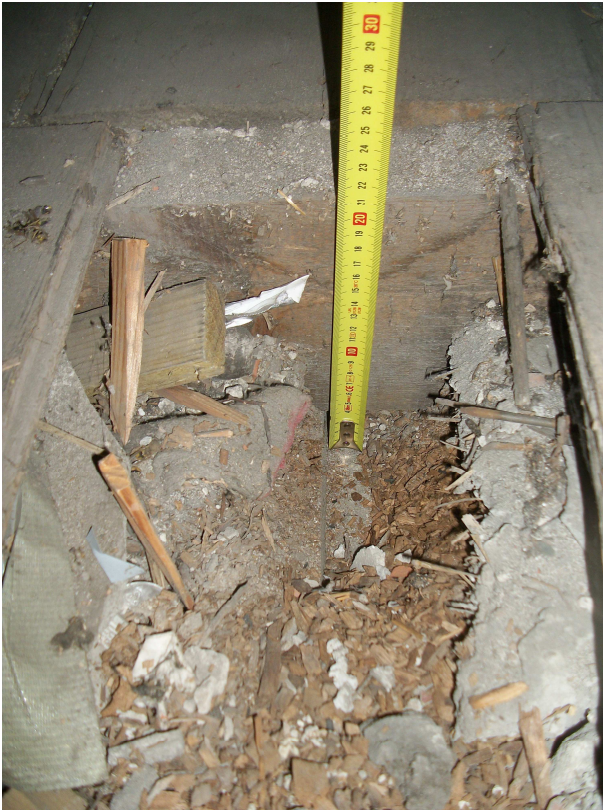
Fot. 9. Odkrywka w stropie nad poddaszem użytkowym. Przestrzeń wolna dla ułożenia nowej izolacji około 20cm (od deskowania podsufitki do podłogi z desek na strychu).

3. W czasie planowanych robót - docieplenia stropu nad poddaszem - bezwzględnie trzeba dokonać oceny stanu technicznego belek stropowych (będą praktycznie odkryte z 3 stron) i w razie potrzeby wykonać ich wzmocnień.

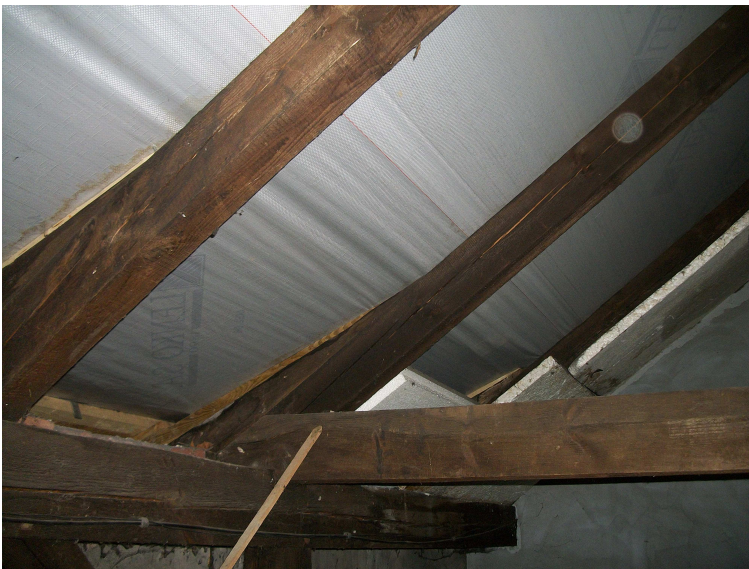
Fot. 10. Stan konstrukcji dachu w części poddasza użytkowego (zamknięta przestrzeń w sali nr 10). Ta konstrukcja będzie docieplona 18cm izolacją z wełny.
