## ZAWARTOŚĆ OPRACOWANIA

## **I. OPIS TECHNICZNY**

Termomodernizacja i przebudowa budynku nr 4 przy placu Jana Pawła II w Solcu Kujawskim wraz ze zmianą sposobu użytkowania na budynek użyteczności publicznej - "Dom dobrych praktyk", wykonaniem schodów zewnętrznych oraz z zagospodarowaniem terenu i rozbiórką dobudówki do budynku głównego oraz obiektów zlokalizowanych na terenie inwestycji  
pl. Jana Pawła II 4, 86-050 Solec Kujawski; działka nr 626; obręb: 0001, M. Solec Kujawski; jedn. ew.:040308\_4, Solec Kujawski-M

### 3.1. Zdjęcia stanu istniejącego

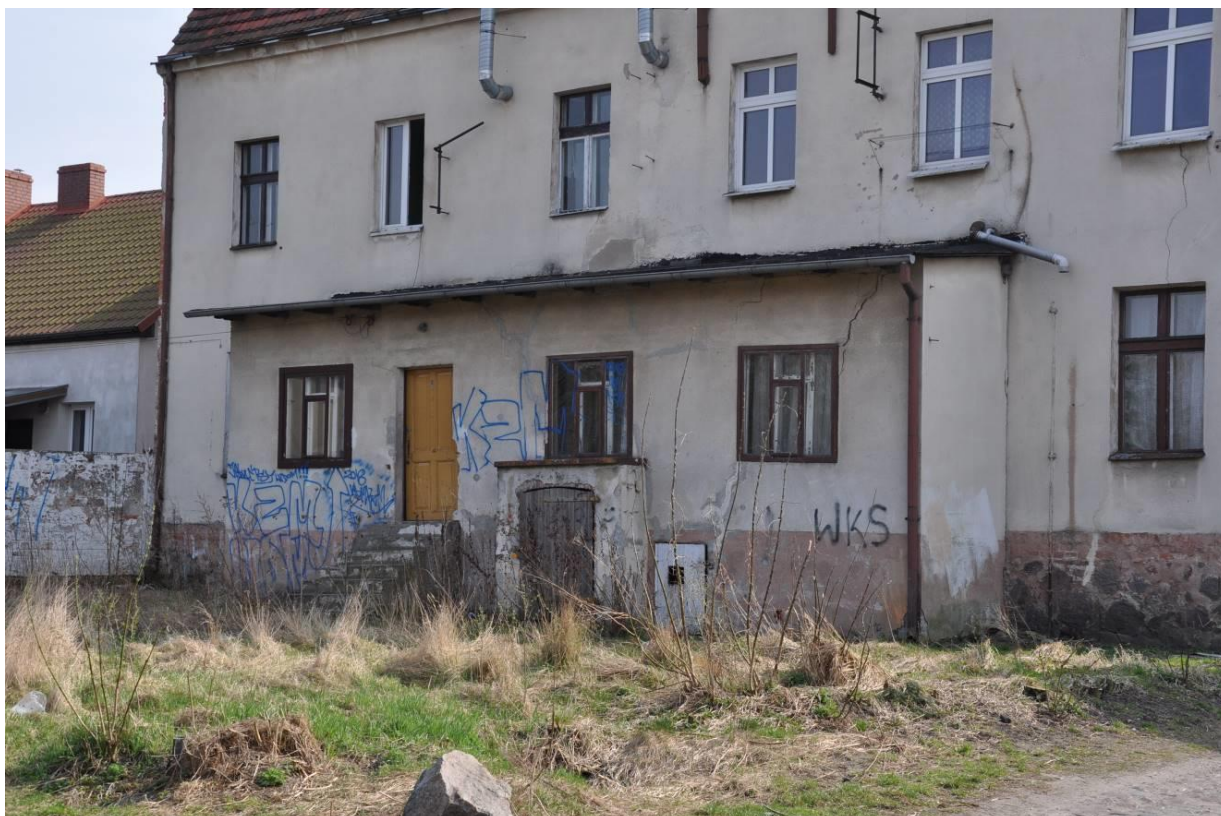
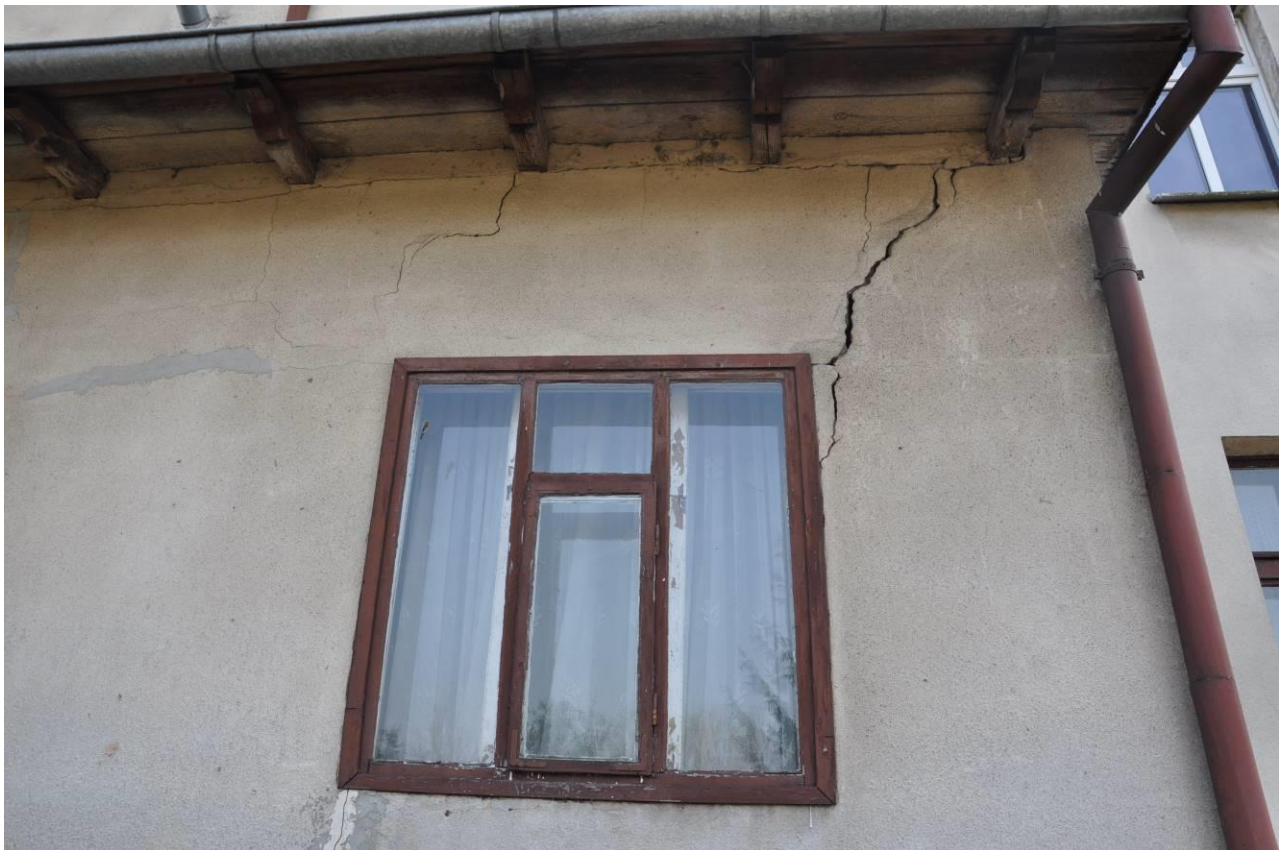
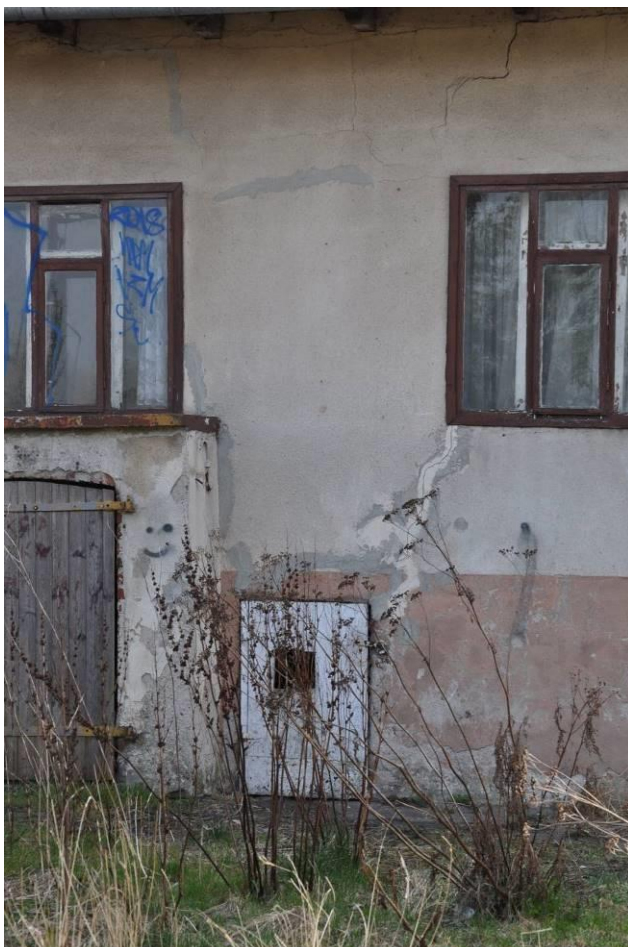
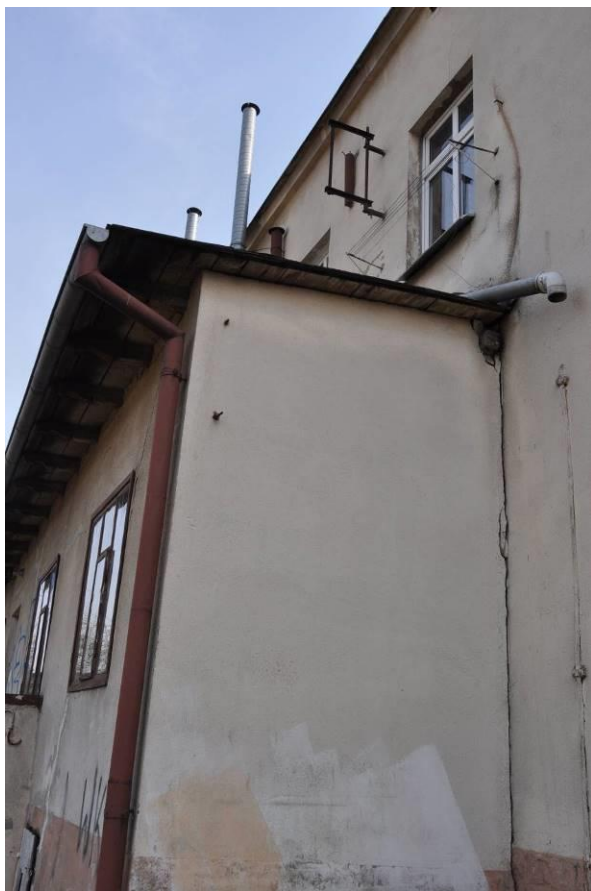
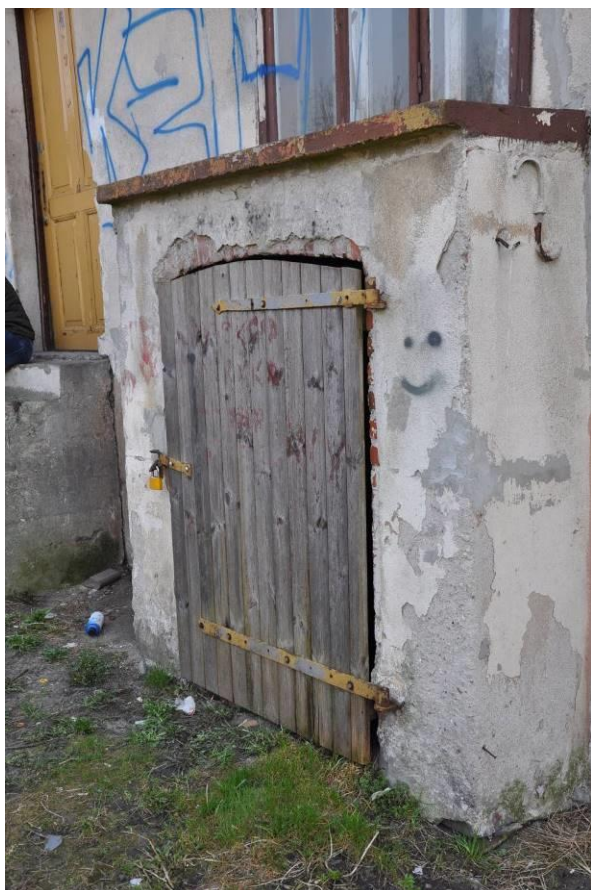
#### BUDYNEK GŁÓWNY WRAZ Z DOBUDÓWKĄ

Fundamenty – główny budynek posadowiony na ławach i ścianach murowanych z kamienia polnego na zaprawie wapienno-piaskowej o szerokości około 60cm, natomiast część dobudowana na ławach ceglanych. Ściany fundamentowe od strony frontowej pokryte tynkiem natomiast z pozostałych stron brak - wypełniono tylko spoiny między kamieniami zaprawą cementowo-wapienną. Tynki na ścianach fundam. miejscowo mocno popękane. Spoiny między kamieniami miejscowo mocno popękane z widocznymi odspojeniami. Na fundamentach od strony zachodniej widoczne są pęknięcia oraz obniżenie cokołu w narożniku płd.-zach. o około 5,0cm spowodowane nierównomiernym osiadaniem budynku. W trakcie wykonywania odkrywki fundamentu (od strony płn.-zach.) stwierdzono brak spoinowania cementowo-wapiennego poniżej poziomu terenu oraz bardzo mocne łuszczenie się i odpadanie spoin wapienno-piaskowych. Nie wykonano opasek betonowych/żwirowych wokół budynku za wyjątkiem części frontowej – chodnik wzdłuż ul. Jana Pawła II. Woda opadowa z rynien odprowadzona bezpośrednio przy fundamentach. Fundamenty posadowione poniżej strefy przemarzania około 1,20m ppt (od strony płn.-zach.). Nie stwierdzono wykonania izolacji pionowych i poziomych. Stan techniczny fundamentów określa się jako zły (brak izolacji, brak opasek, pęknięcia tynków, pęknięcia i odspojenia spoin), miejscami bardzo zły (pęknięcia ścian).

Ściany – nośne zewnętrzne gr. 50cm (na parterze) i 30cm (na piętrze) oraz wewnętrzne gr. 30cm murowane z cegły pełnej na zaprawie wapienno-piaskowej. Ścianki działowe gr. 12-30cm wykonano z cegły pełnej. Podczas oględzin stwierdzono liczne rysy oraz pęknięcia na ścianach zewnętrznych (zwłaszcza od strony południowej),

wewnętrznych (zwłaszcza na parterze), jak również na ścianach dobudówki. Na ścianie nośnej wewnętrznej od strony zachodniej występuje bardzo duże pęknięcie (około 3-4cm) spowodowane nadmiernym osiadaniem tej części budynku. Również nadproża nadokienne (ok. 75% od strony frontowej), ceglane wykazują liczne pęknięcia spowodowane nadmierną „pracą” budynku. Tynki zewnętrzne cementowo-wapienne mocno popękane z widocznymi rozległymi odspojeniami, zwłaszcza od strony wschodniej. W części frontowej występują trzy attyki murowane z cegły pełnej. Podczas oględzin stwierdzono pęknięcia i odspojenia tynków oraz elementów ceramicznych. Stan techniczny ścian określa się jako zły (rysy i pęknięcia tynków oraz ścian attyk), miejscami bardzo zły (rysy i pęknięcia nadproży, rysy i pęknięcia ścian zewnętrznych i wewnętrznych, odspojenia tynków).

Stan głównych elementów konstrukcyjnych istniejącego budynku określa się jako dostateczny, miejscami zły i bardzo zły, wymagający natychmiastowych napraw. Ze względu duże osiadanie budynku od strony zachodniej i zmianę sposobu użytkowania budynku zaleca się rozbiórkę dachu, stropów i schodów oraz wyburzenie ścian wewnętrznych, oraz rozbiórkę dobudówki od strony północnej.

Dobudówka przylega bezpośrednio do budynku głównego od strony północnej i na styku obu budynków nie posiada własnej ściany nośnej tzn. nie jest oddzielona konstrukcyjnie szczeliną dylatacyjną. Biorąc pod uwagę niewielkie gabaryty dobudówki, rozbiórka nie powinna nastęczać trudności pod warunkiem zachowania reżimu wykonawstwa i kolejności robót rozbiórkowych. Stan techniczny budynku głównego umożliwia przeprowadzenie rozbiórki pod warunkiem przeprowadzenia robót rozbiórkowych zgodnie z zasadami wiedzy technicznej, sztuki budowanej oraz aktualnymi przepisami.

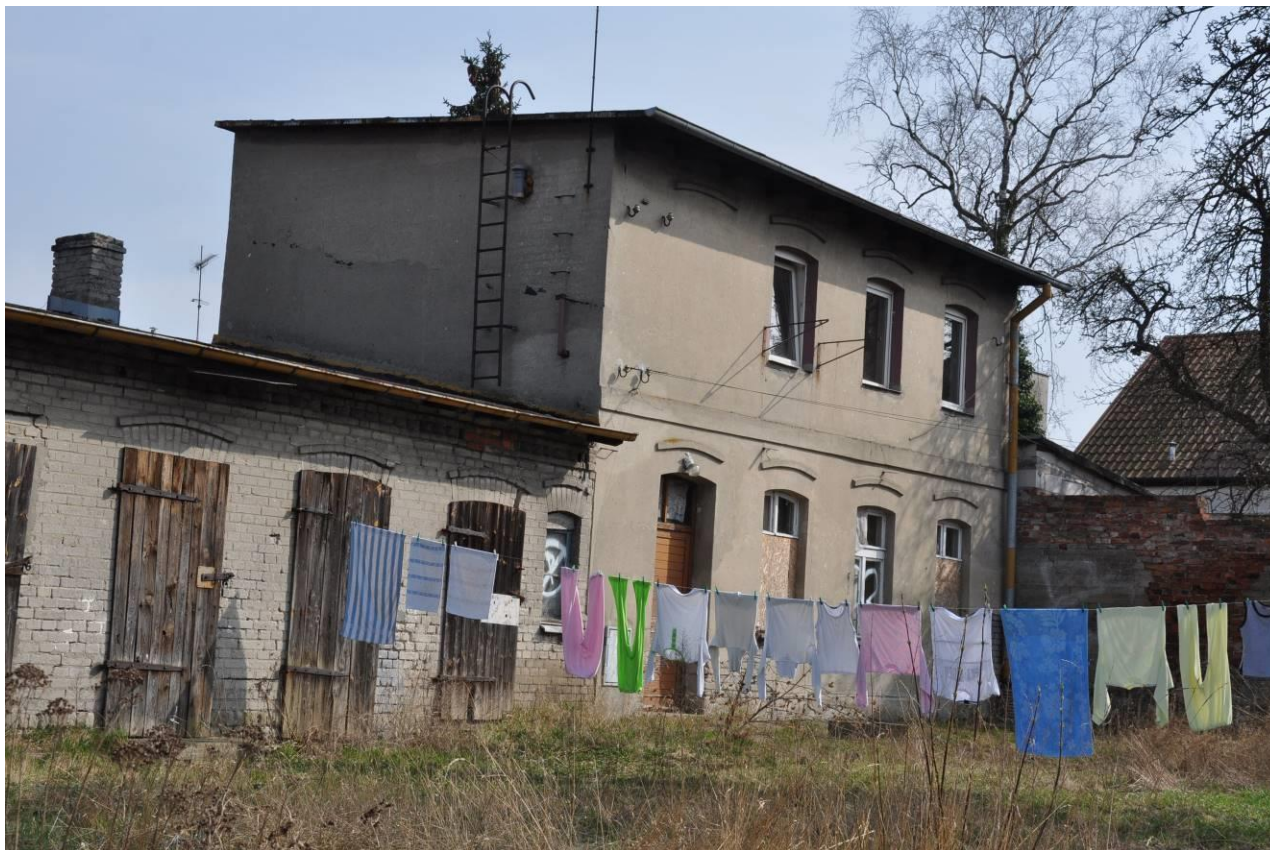
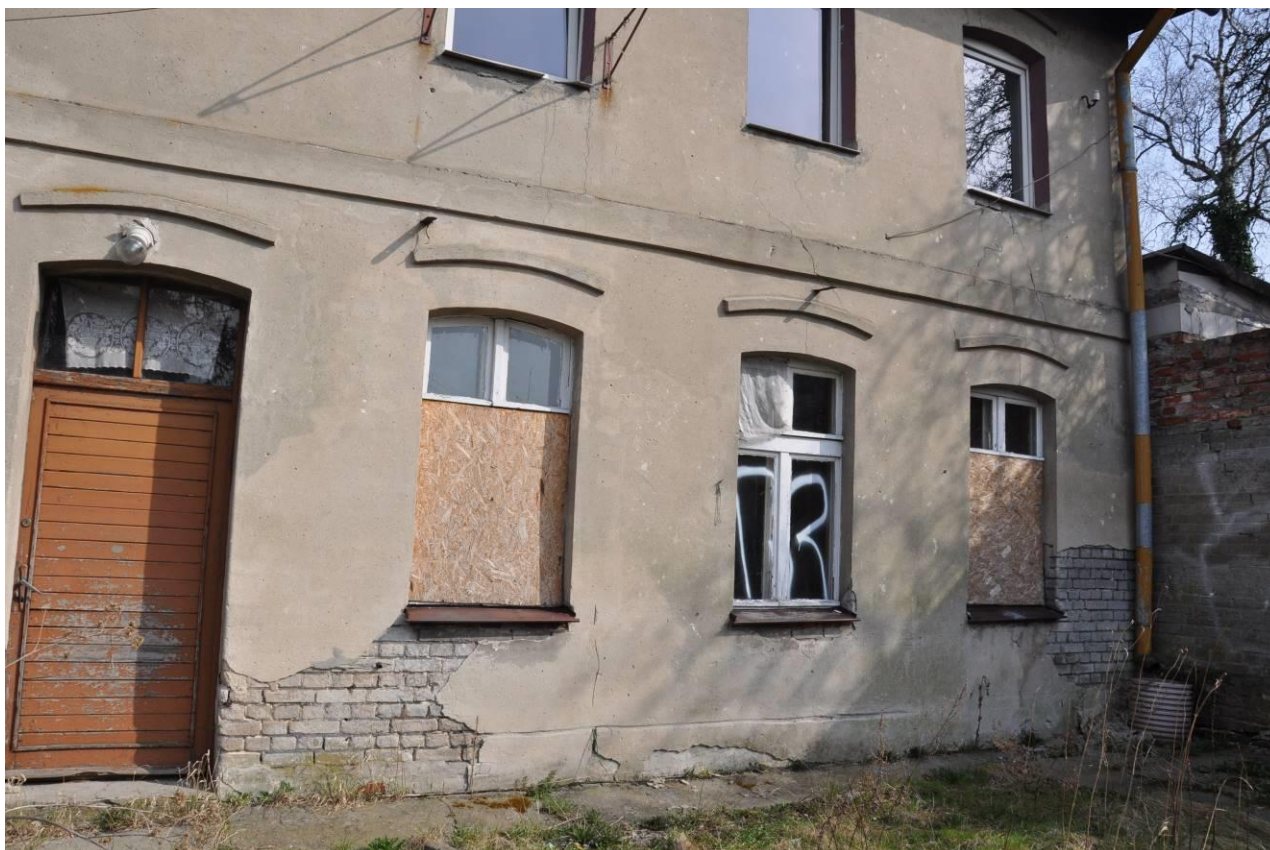
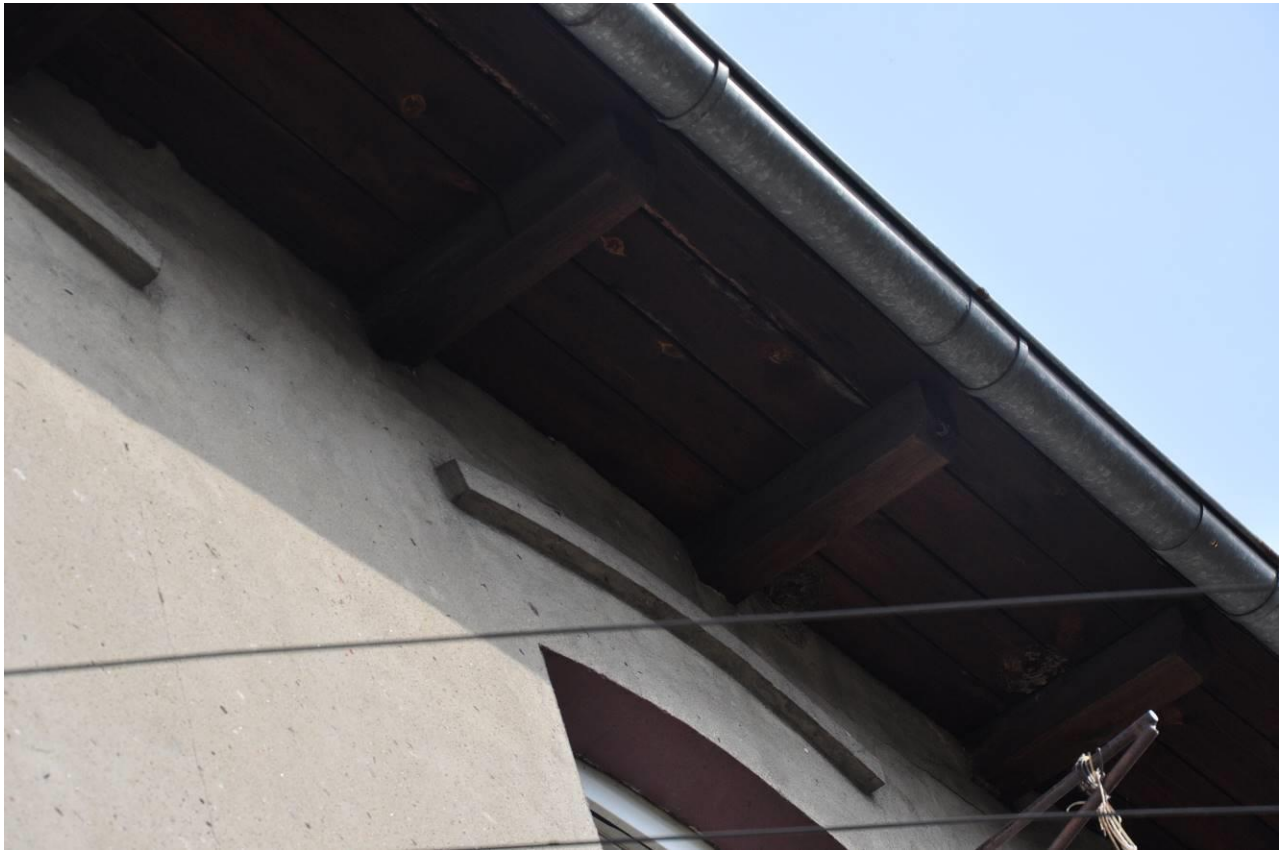
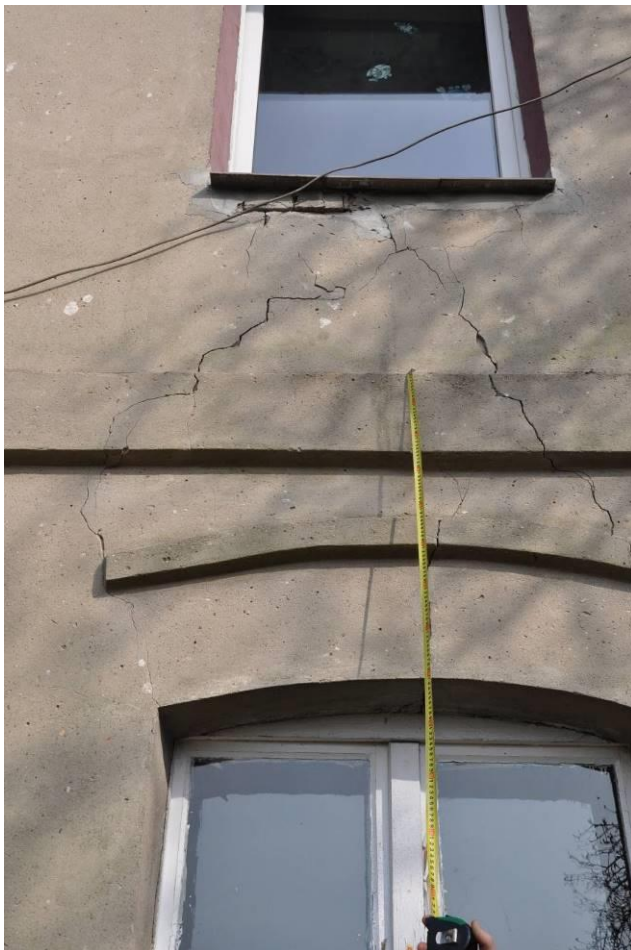
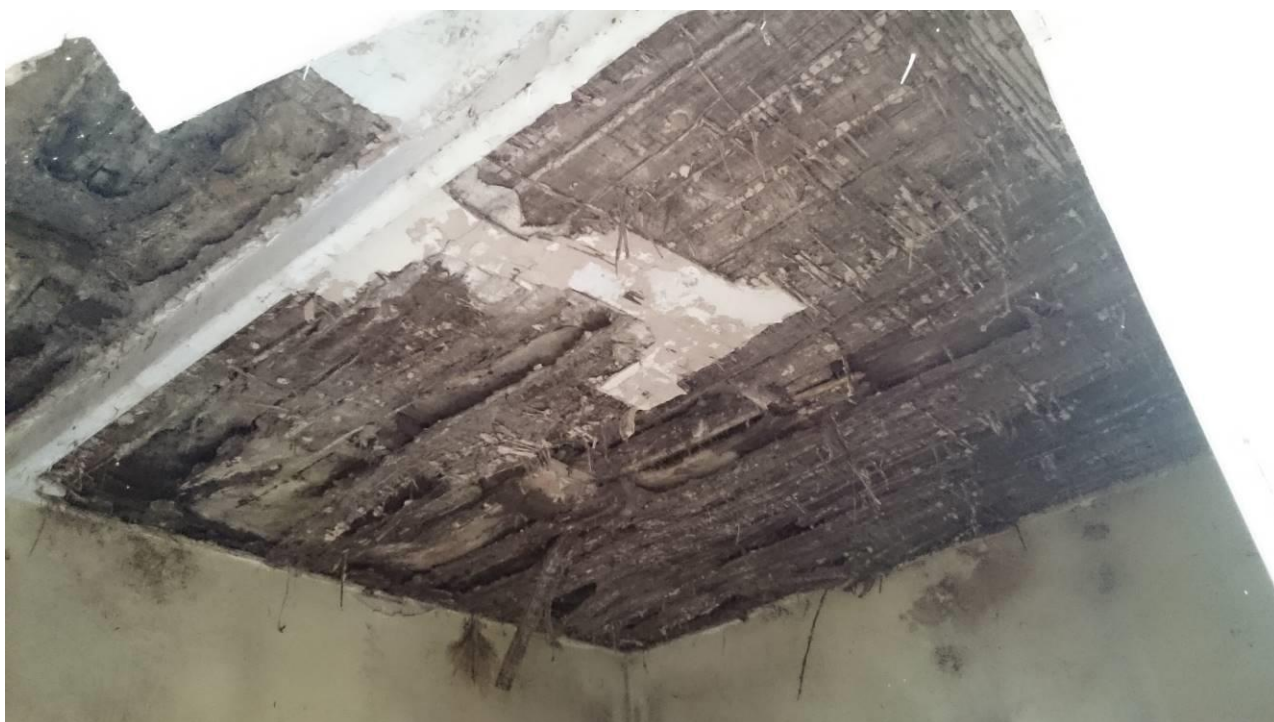
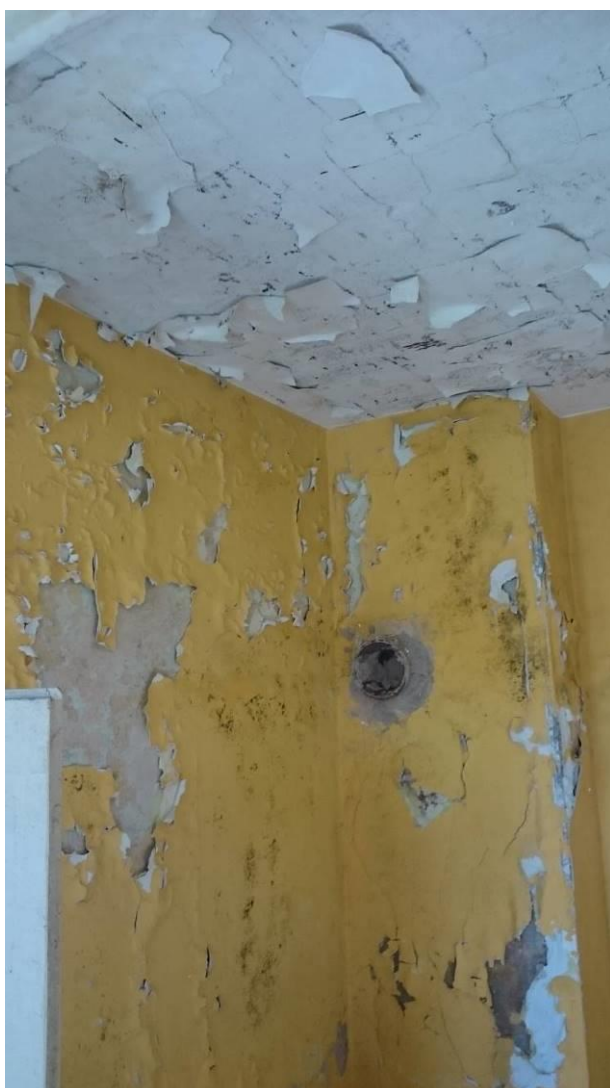
## BUDYNEK NR 2

Budynek gospodarczy nr 2 zlokalizowany przy wschodniej granicy działki, sąsiadujący z budynkiem nr 3. Obiekt dwukondygnacyjny, niepodpiwniczony wybudowany w technologii tradycyjnej. Główną konstrukcję nośną budynku stanowią ściany murowane z cegły pełnej na zaprawie wapienno-piaskowej w układzie podłużnym, jednotraktowym (stropy i dach oparte na ścianach nośnych zewnętrznych). Stropy kondygnacyjne drewniane ze ślepym pułapem, klatka schodowa również wykonana jako drewniana. Dach jednospadowy o konstrukcji drewnianej, kryty papą na deskowaniu.

Na wizji lokalnej stwierdzono liczne pęknięcia i rysy na ścianach nośnych zewnętrznych oraz rozległą korozję elementów drewnianych schodów i stropu międzykondygnacyjnego. Część sufitów i stropów zawaliła się, a na pozostałych widoczne są rozległe przebarwienia, zawilgocenie i odspojenia tynków. Ze względu na bardzo zły stan techniczny stropu międzykondygnacyjnego nie badano stanu technicznego więźby dachowej oraz elementów konstrukcyjnych na piętrze.

Stan głównych elementów konstrukcyjnych istniejącego budynku określa się jako zły i bardzo zły.

Budynki nr 2 i 3 znajdują się przy granicy z działką sąsiednią, wystąpi więc bezpośrednie oddziaływanie prowadzonych robót rozbiórkowych i budowlanych na sąsiednie tereny. O zamiarze przystąpienia do rozbiórki należy powiadomić właścicieli sąsiedniej działki, celem ustalenia warunków bhp na czas rozbiórki oraz przewidywanych napraw i uzupełnień. Po całkowitej rozbiórce budynków nr 2 i 3 należy doprowadzić teren do stanu sprzed rozpoczęcia robót w porozumieniu z właścicielami sąsiedniej działki.

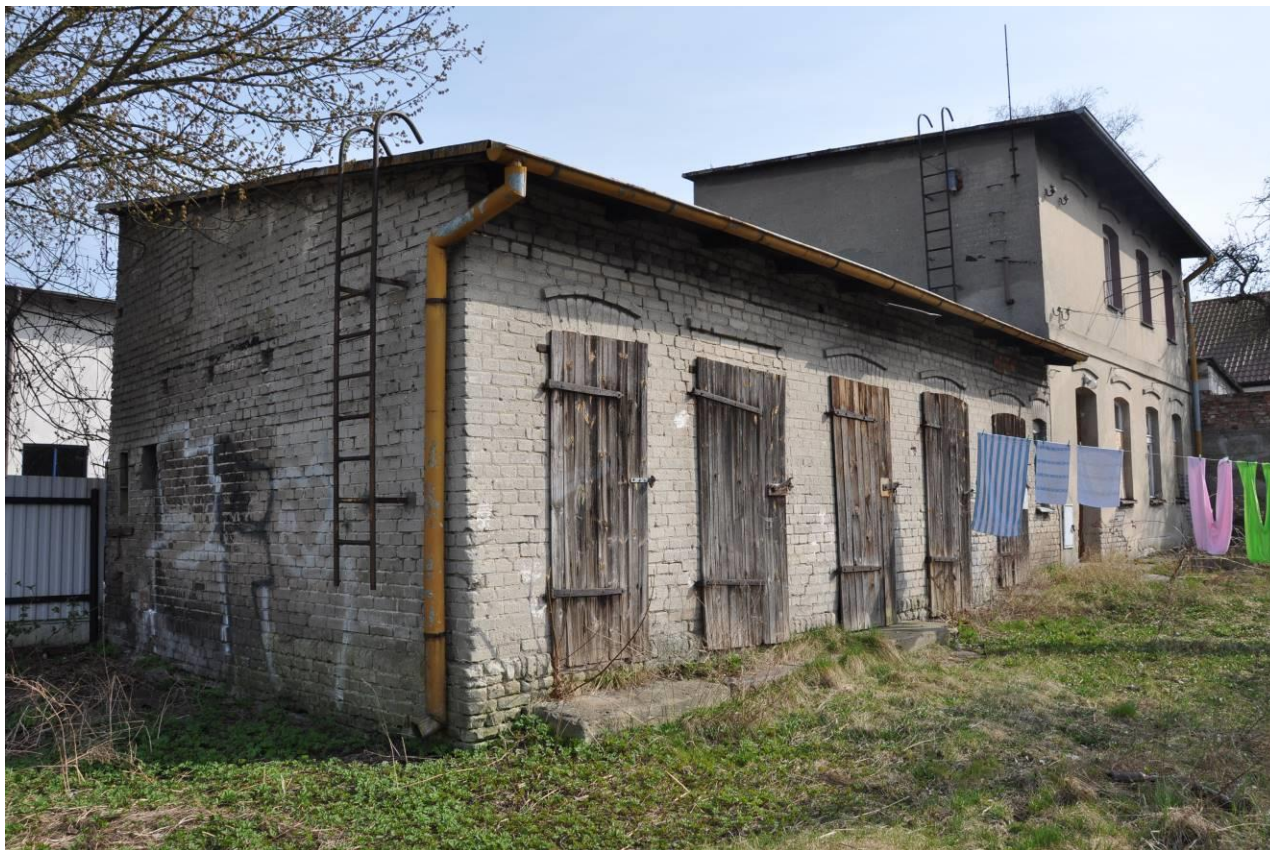
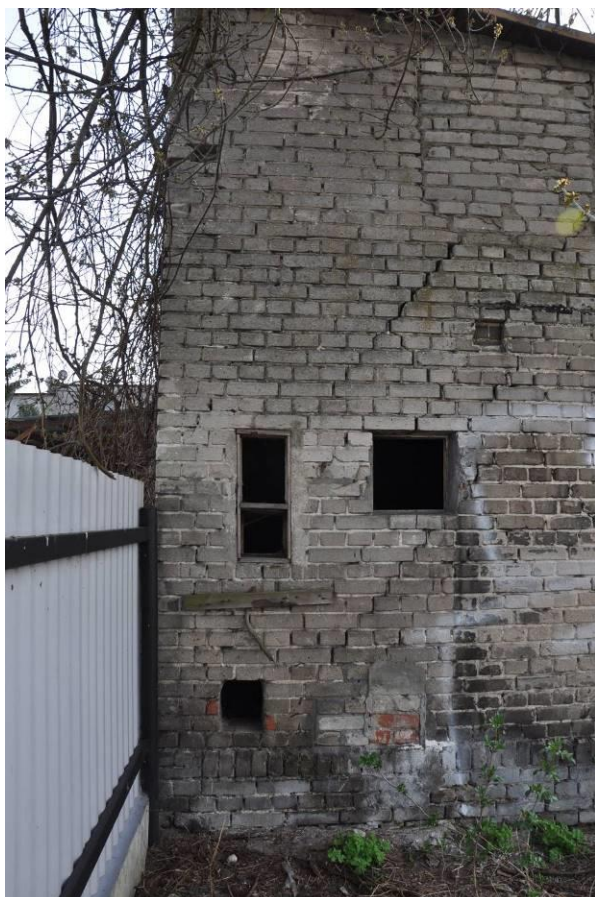
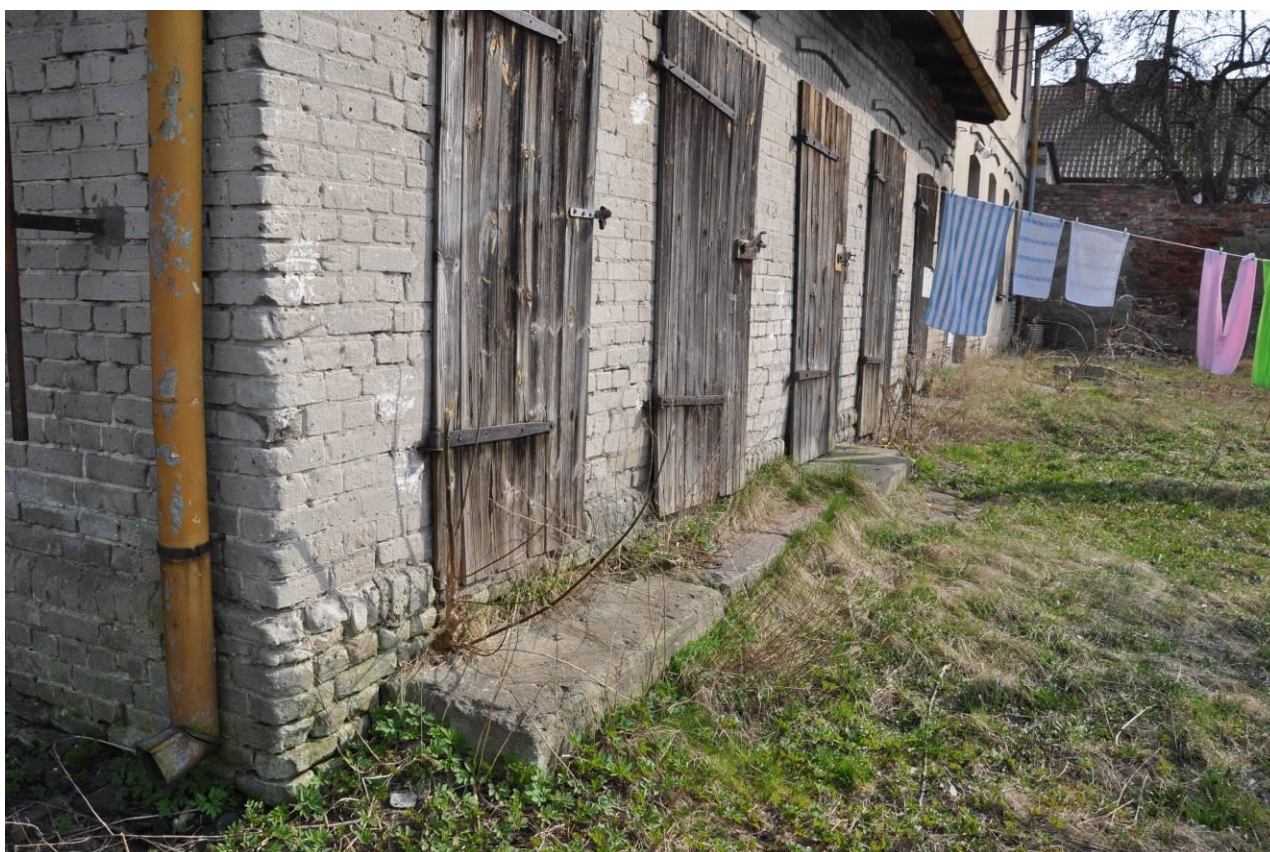
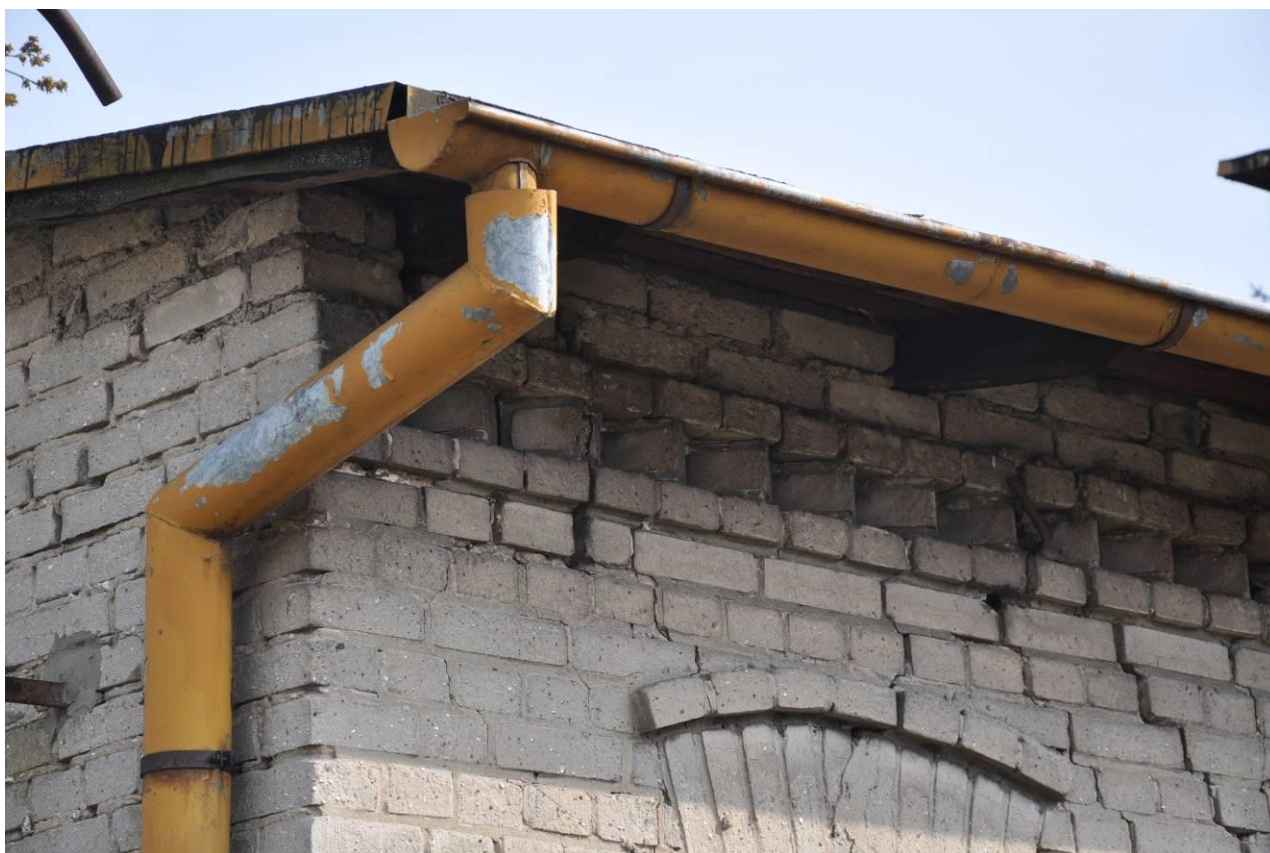
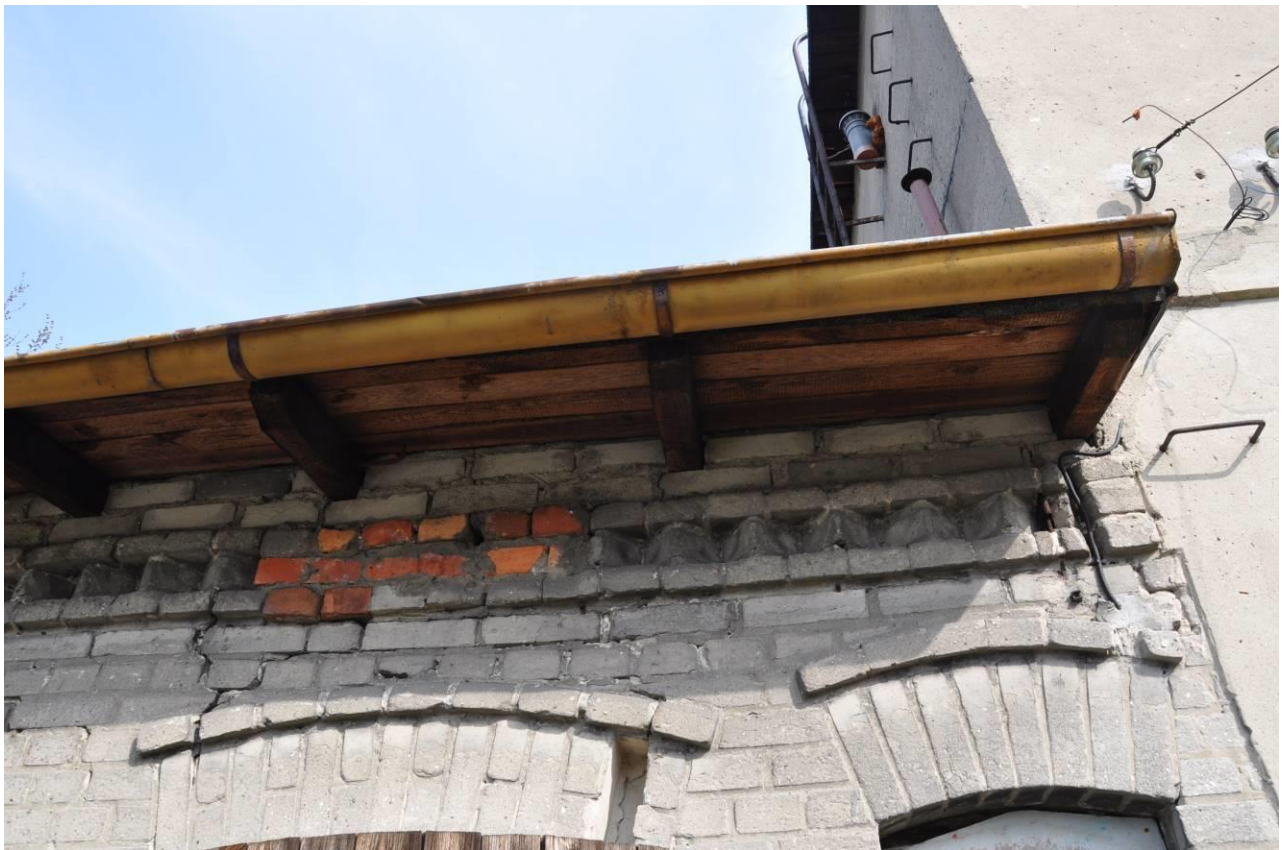
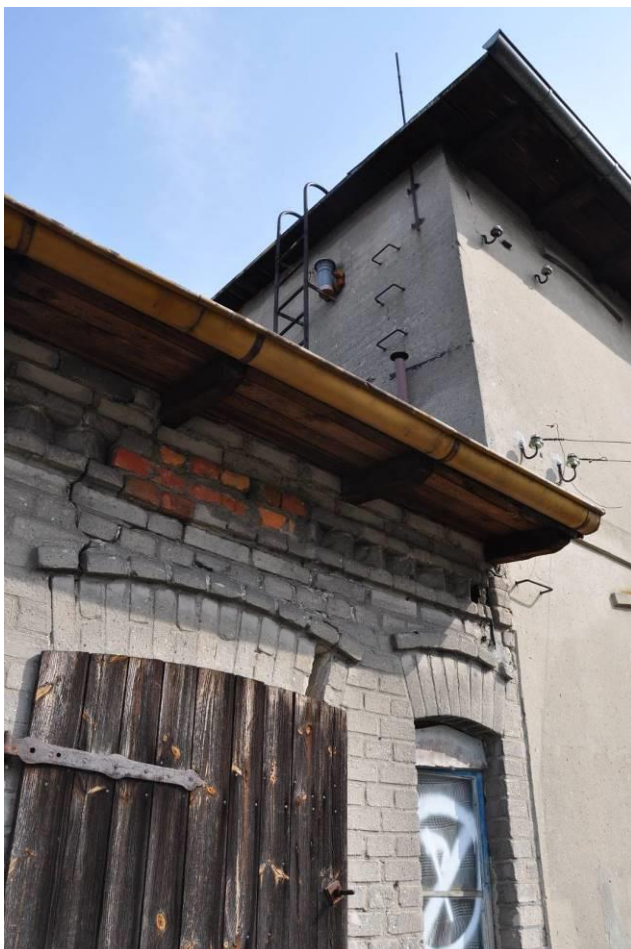
### BUDYNEK NR 3

Budynek gospodarczy nr 3 zlokalizowany przy wschodniej granicy działki, dobudowany do budynku nr 2 od strony północnej. Obiekt jednokondygnacyjny, niepodpiwniczony wybudowany w technologii tradycyjnej. Główną konstrukcję nośną budynku stanowią ściany murowane z cegły piaskowej na zaprawie wapienno-piaskowej w układzie podłużnym, jednotraktowym, na których oparto dach jednospadowy. Konstrukcję dachu stanowią krokwie drewniane pokryte papą na deskowaniu.

Na wizji lokalnej stwierdzono liczne pęknięcia i rysy na ścianach nośnych zewnętrznych. Na sufitach widoczne są rozległe przebarwienia, zawilgocenie i odspojenia tynków.

Stan głównych elementów konstrukcyjnych istniejącego budynku określa się jako zły.

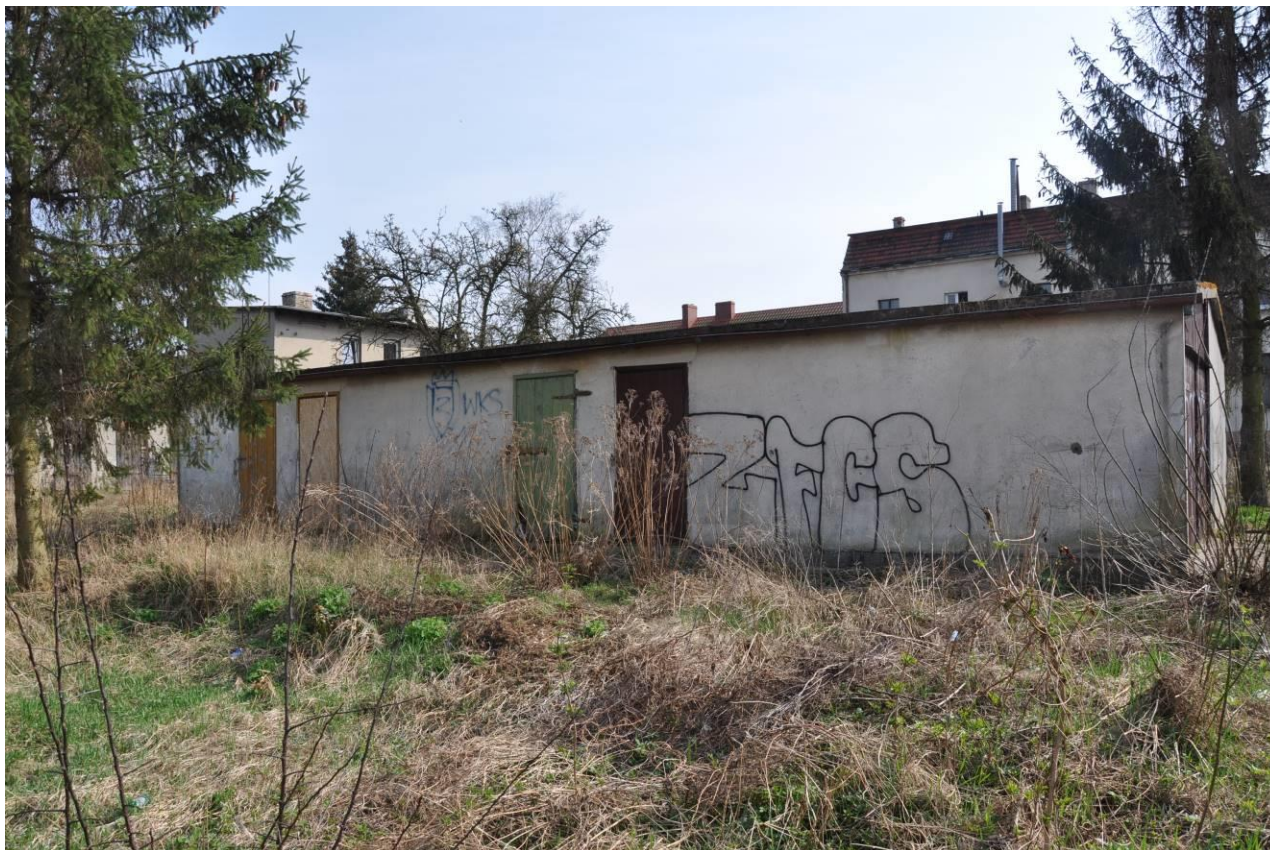
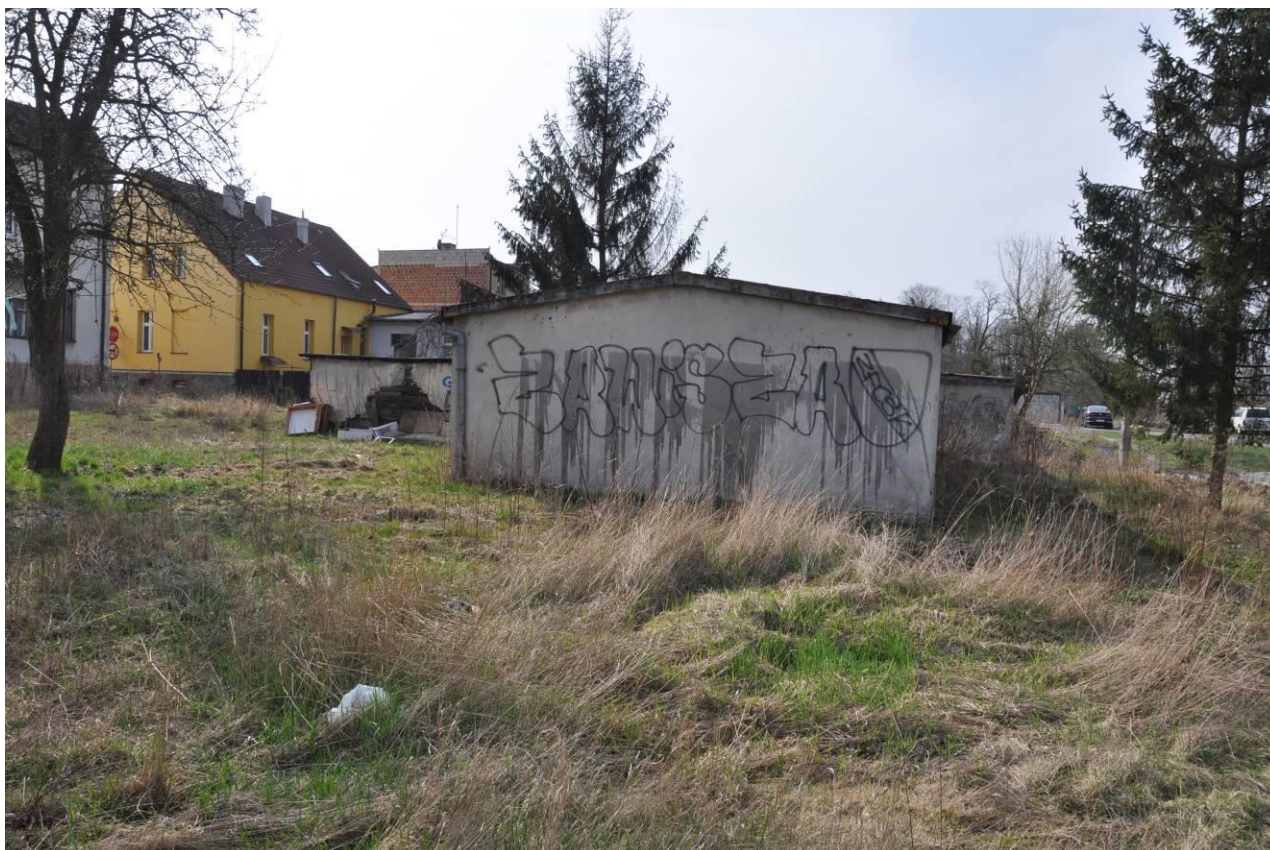
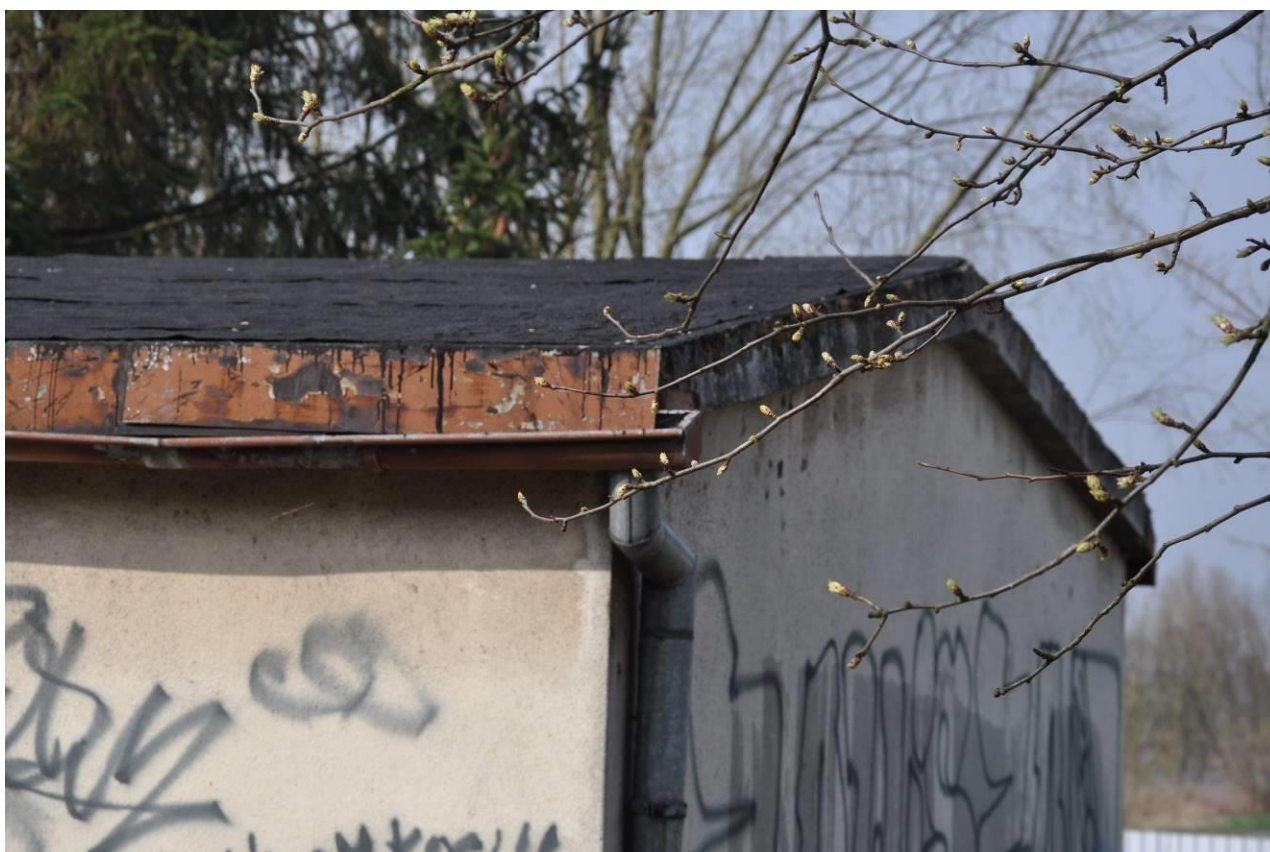
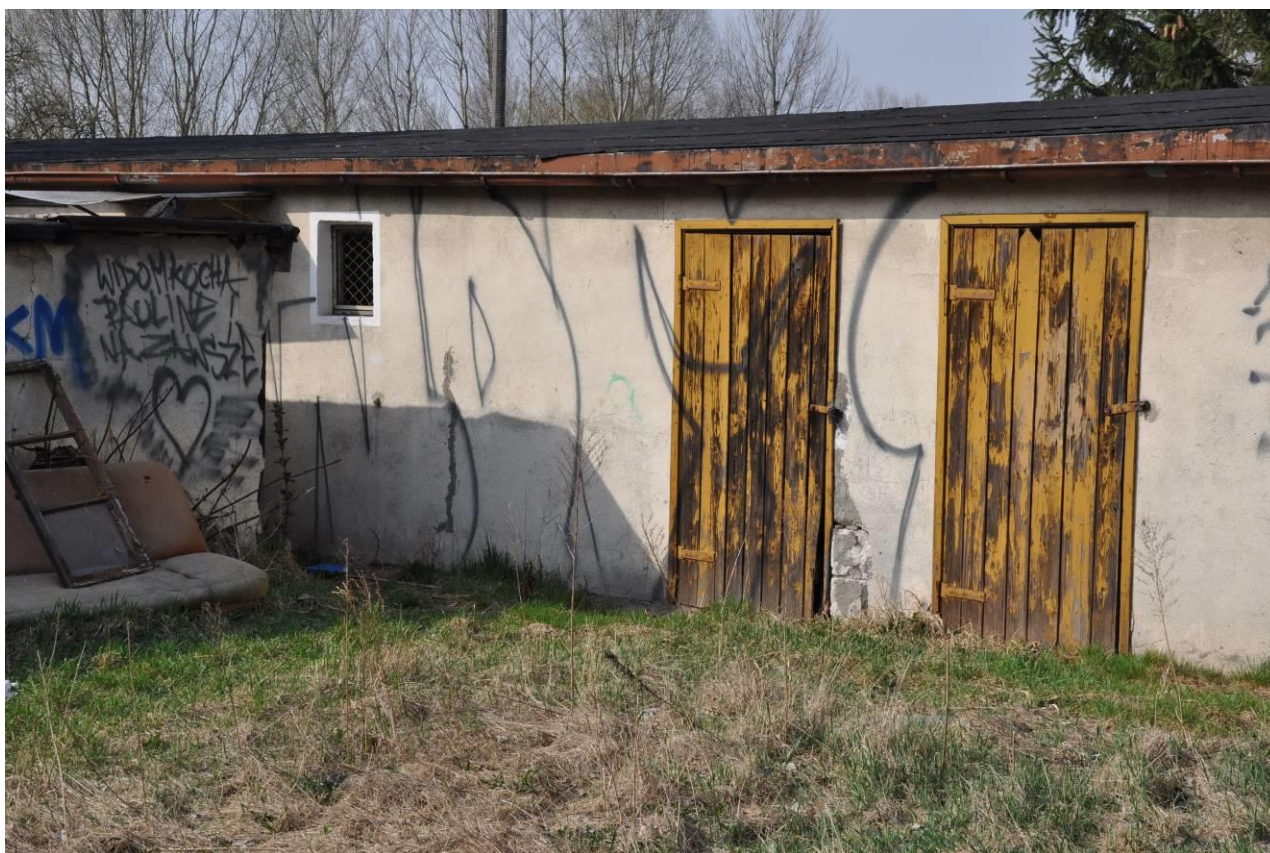
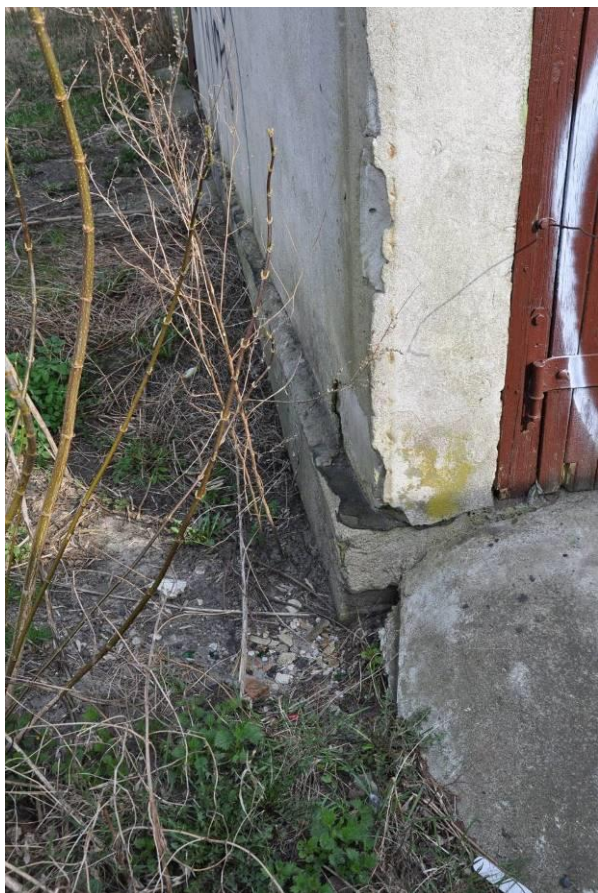
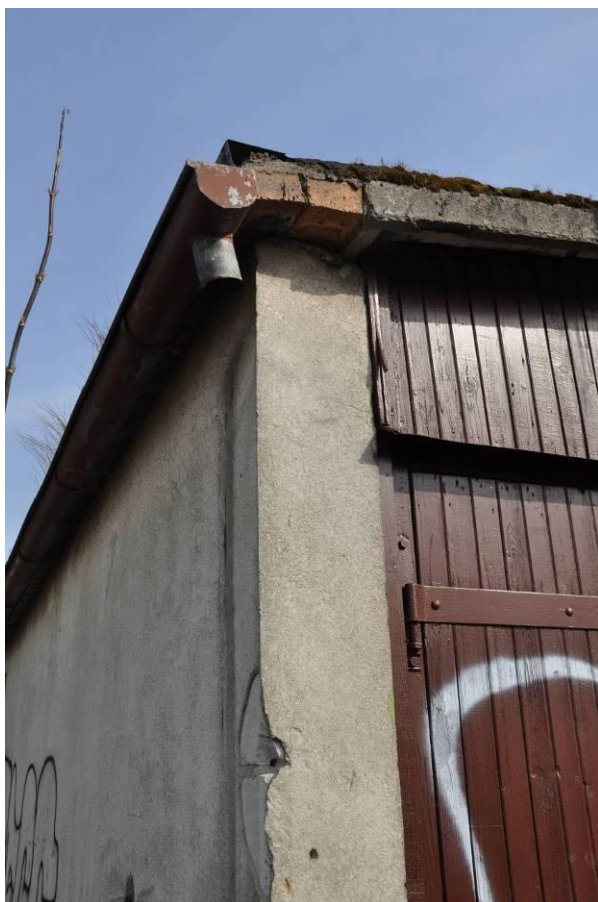
## BUDYNEK NR 1

Budynek gospodarczy nr 1 zlokalizowany w centralnej części działki. Obiekt jednokondygnacyjny, niepodpiwniczony wybudowany w technologii tradycyjnej. Główną konstrukcję nośną budynku stanowią ściany murowane z cegły na zaprawie cem.-wap. w układzie podłużnym, na których oparto stropodach dwuspadowy, niewentylowany.

Konstrukcję stropodachu stanowi płyta żelbetowa gr. 14 cm pokryta papą. Na wizji lokalnej stwierdzono liczne pęknięcia i rysy na ścianach nośnych zewnętrznych. Na sufitach widoczne są rozległe przebarwienia, zawilgocenie i odspojenia tynków.

Stan głównych elementów konstrukcyjnych istniejącego budynku określa się jako zły.
