## ZAWARTOŚĆ OPRACOWANIA

## **I. OPIS TECHNICZNY**

Termomodernizacja i przebudowa budynku nr 4 przy placu Jana Pawła II w Solcu Kujawskim wraz ze zmianą sposobu użytkowania na budynek użyteczności publicznej - "Dom dobrych praktyk", wykonaniem schodów zewnętrznych oraz z zagospodarowaniem terenu i rozbiórką dobudówki do budynku głównego oraz obiektów zlokalizowanych na terenie inwestycji  
pl. Jana Pawła II 4, 86-050 Solec Kujawski; działka nr 626; obręb: 0001, M. Solec Kujawski; jedn. ew.:040308\_4, Solec Kujawski-M

### 3.1. Zdjęcia stanu istniejącego

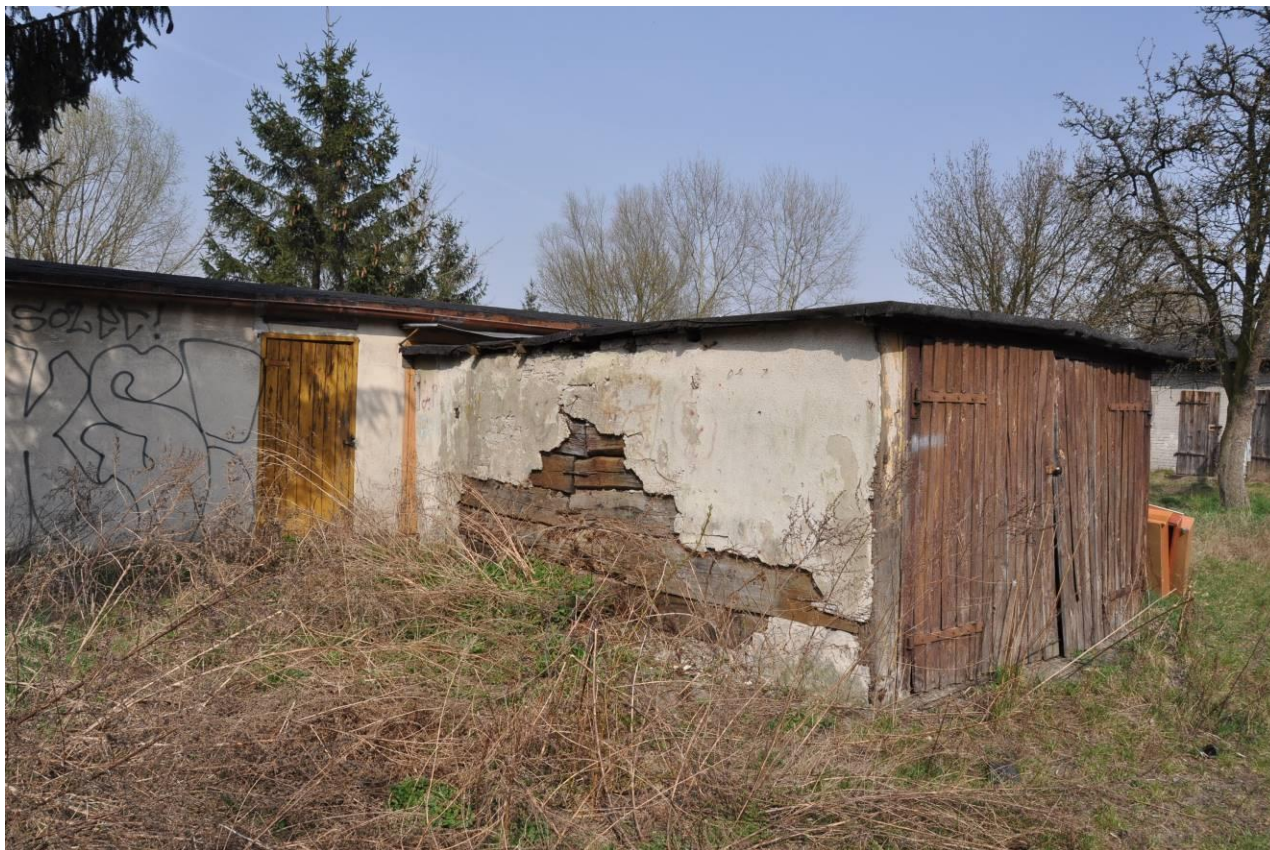
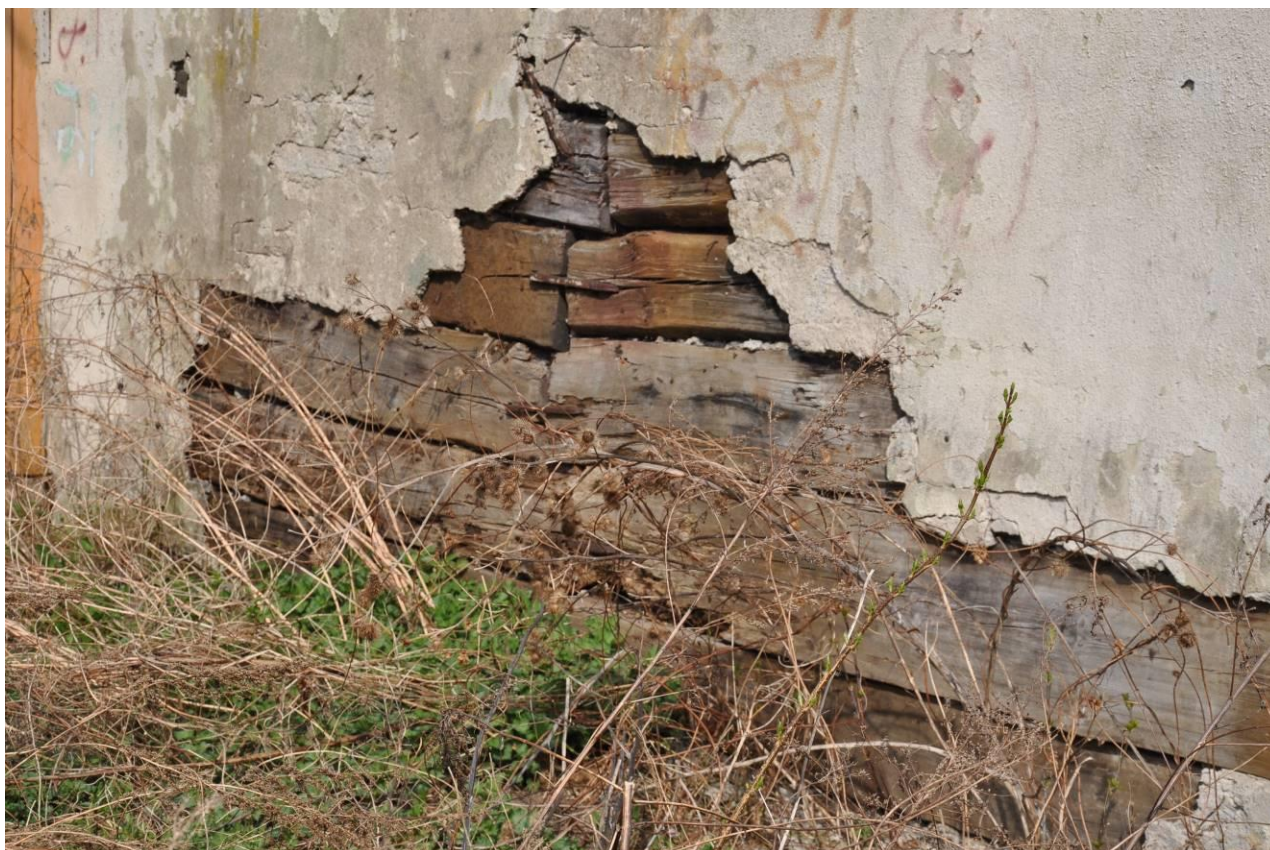
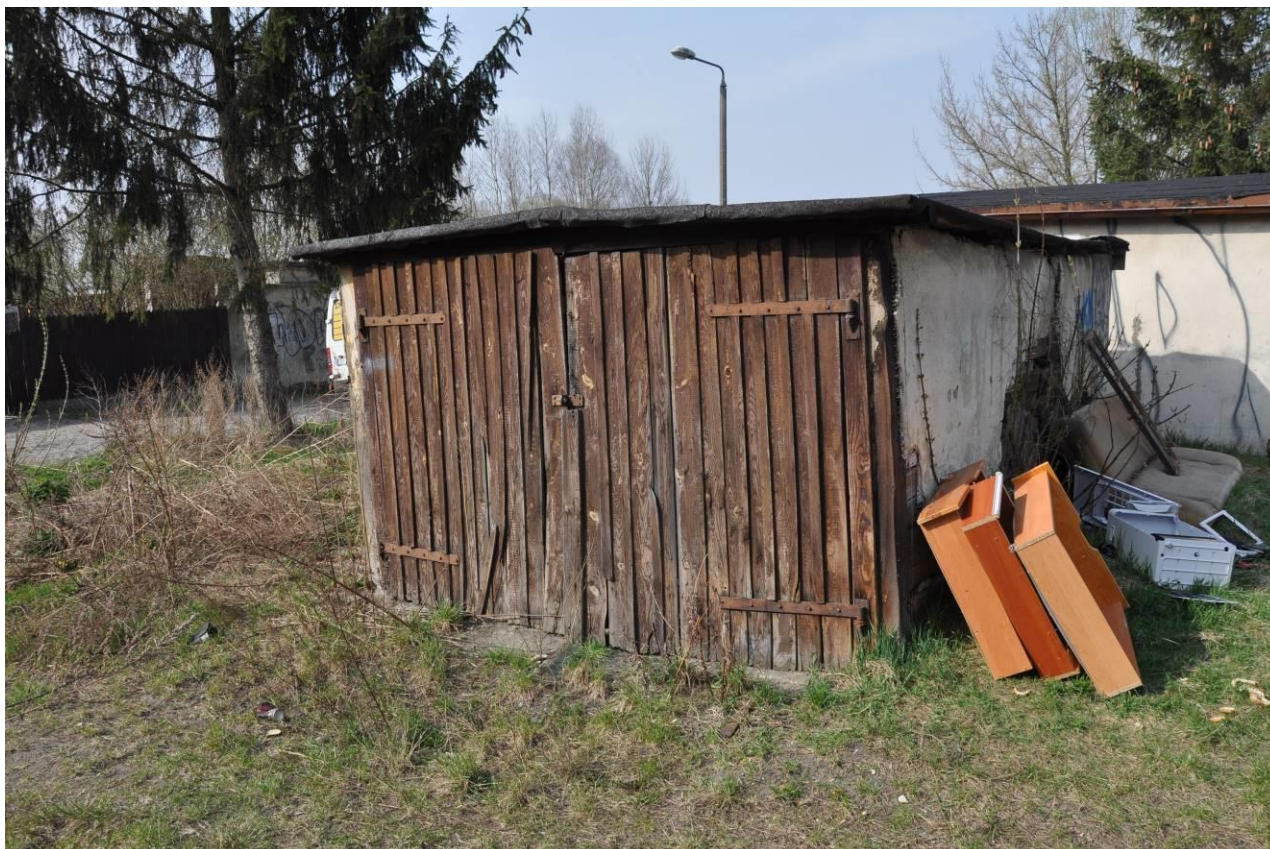
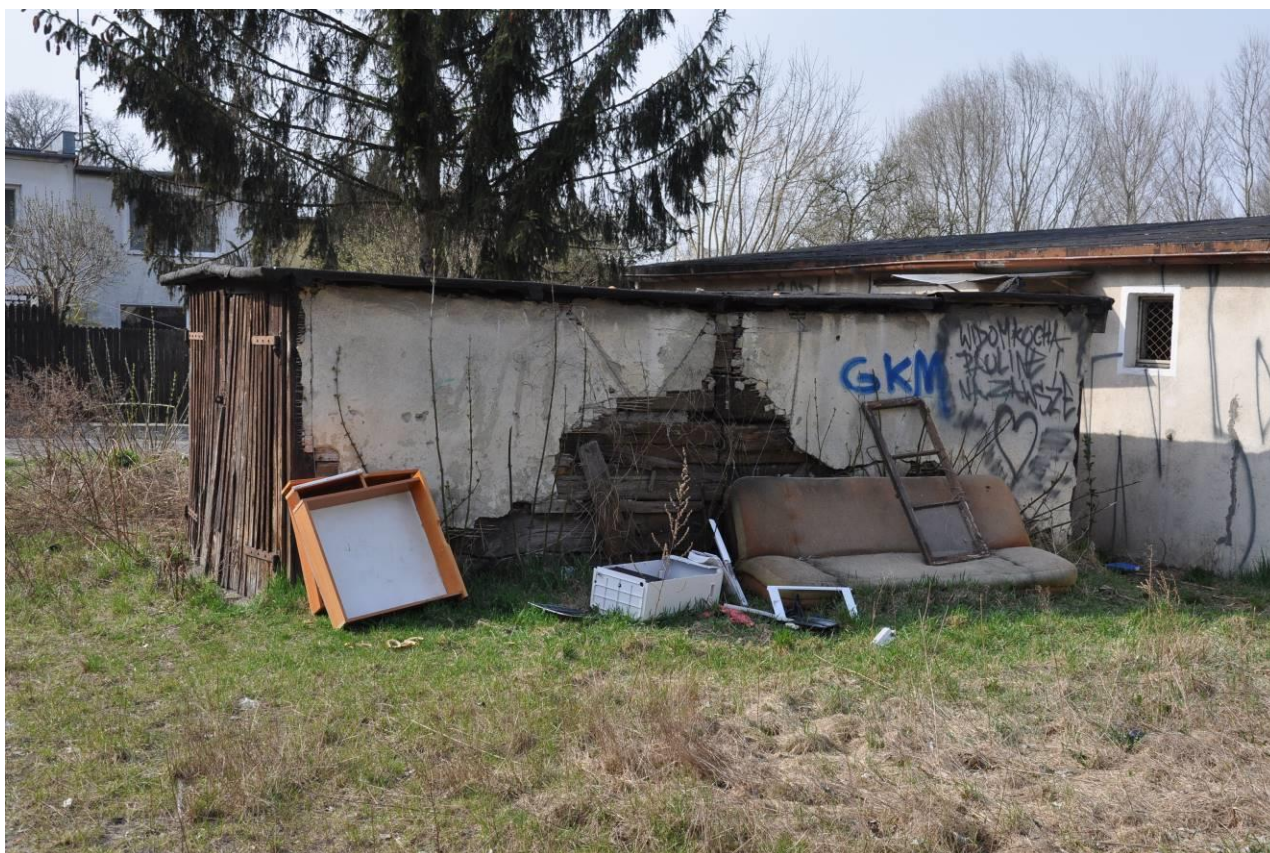
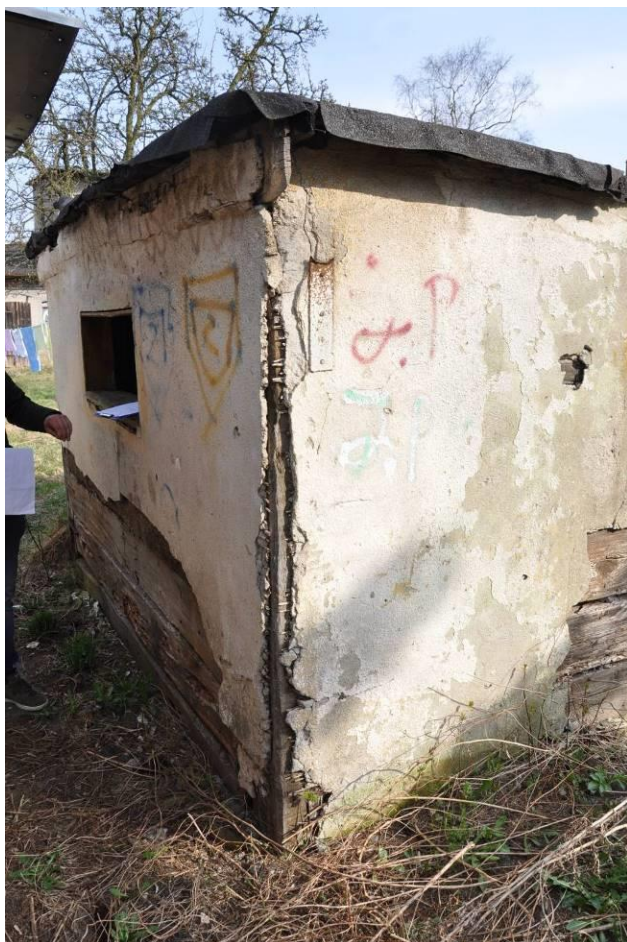
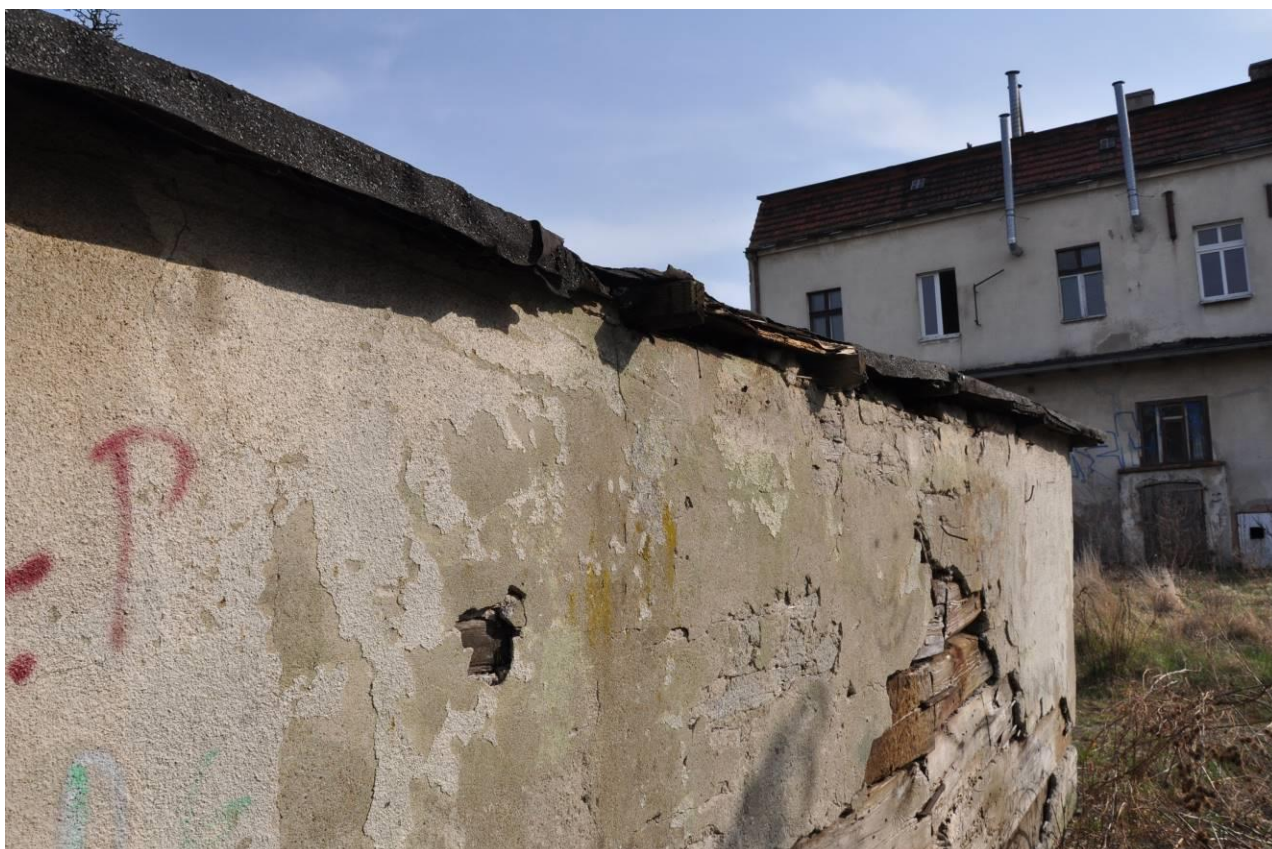
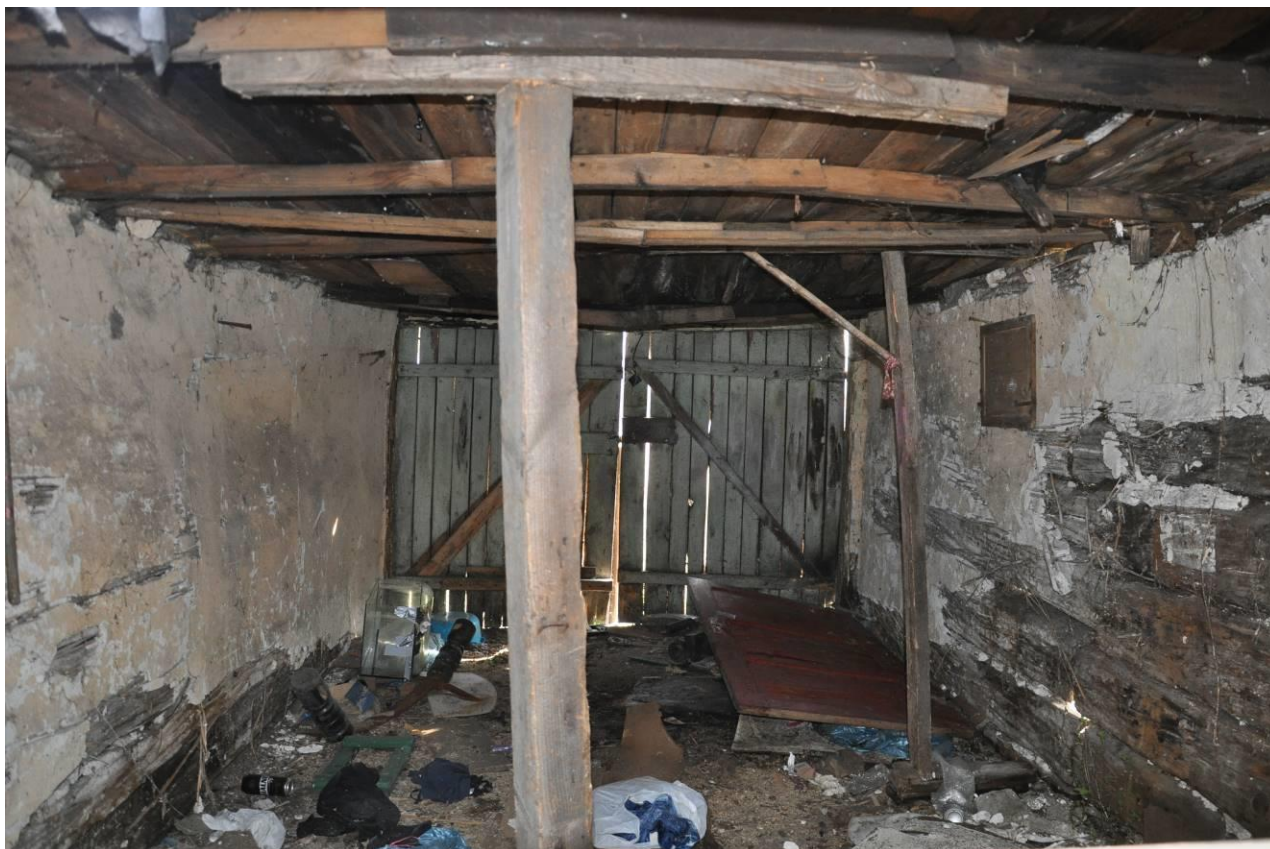
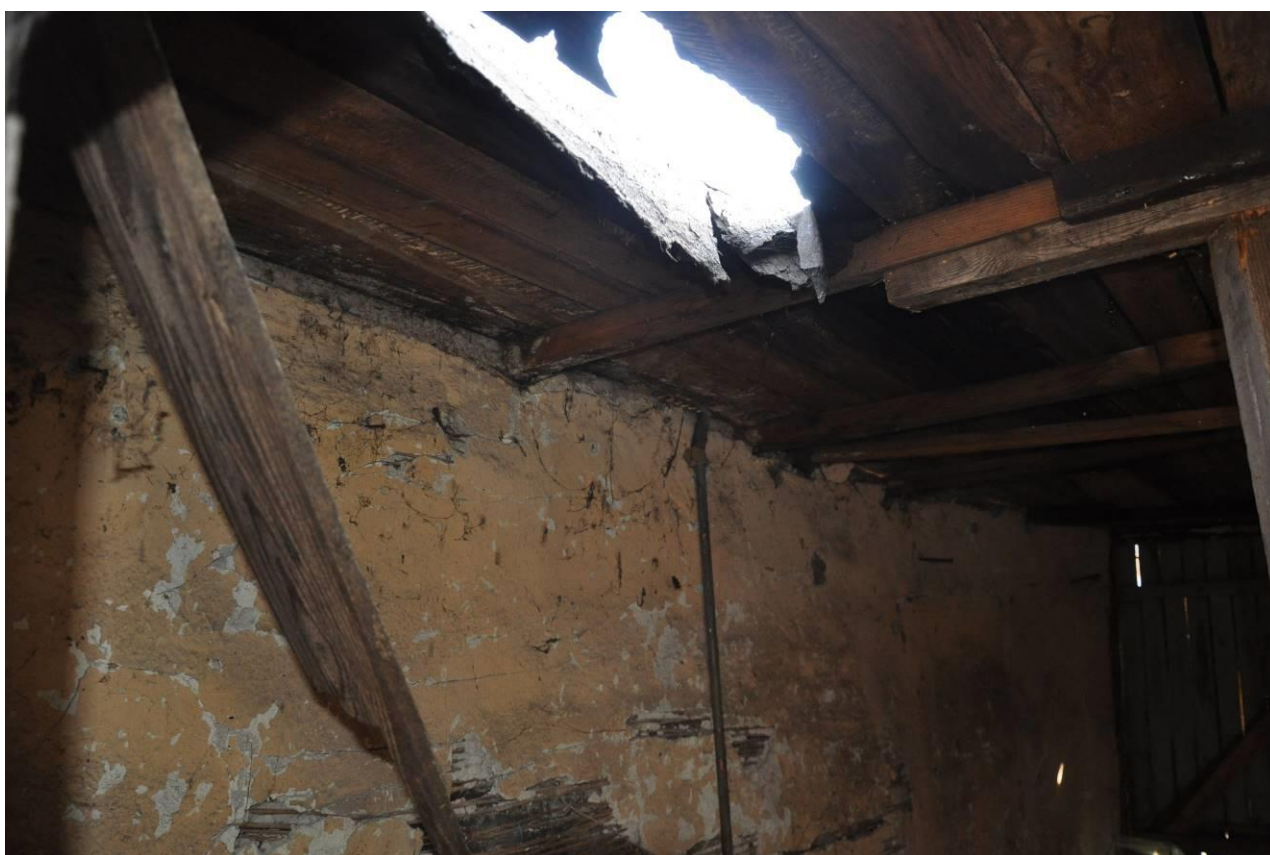
## BUDYNEK NR 5

Budynek gospodarczy nr 5 zlokalizowany w centralnej części działki przy budynku nr 4. Obiekt jednokondygnacyjny, niepodpiwniczony wybudowany w technologii tradycyjnej. Główną konstrukcję nośną budynku stanowią otynkowane ściany z bali drewnianych, na których oparto stropodach płaski, dwuspadowy, niewentylowany. Konstrukcja stropodachu drewniana pokryta papą. Na wizji lokalnej stwierdzono liczne odkształcenia ścian oraz nadmierne ugięcia dachu. Na budynku widoczne są rozległe przebarwienia, pęknięcia i odspojenia tynków.

Stan głównych elementów konstrukcyjnych istniejącego budynku określa się jako bardzo zły.
