**BUDYNEK MIESZKALNY WIELORODZINNY
PLAC JANA PAWŁA II/4**

EKSPERTYZA TECHNICZNA

Ekspertyza techniczna budynku mieszkalnego wielorodzinnego

Plac Jana Pawła II/4
86-050 Solec Kujawski

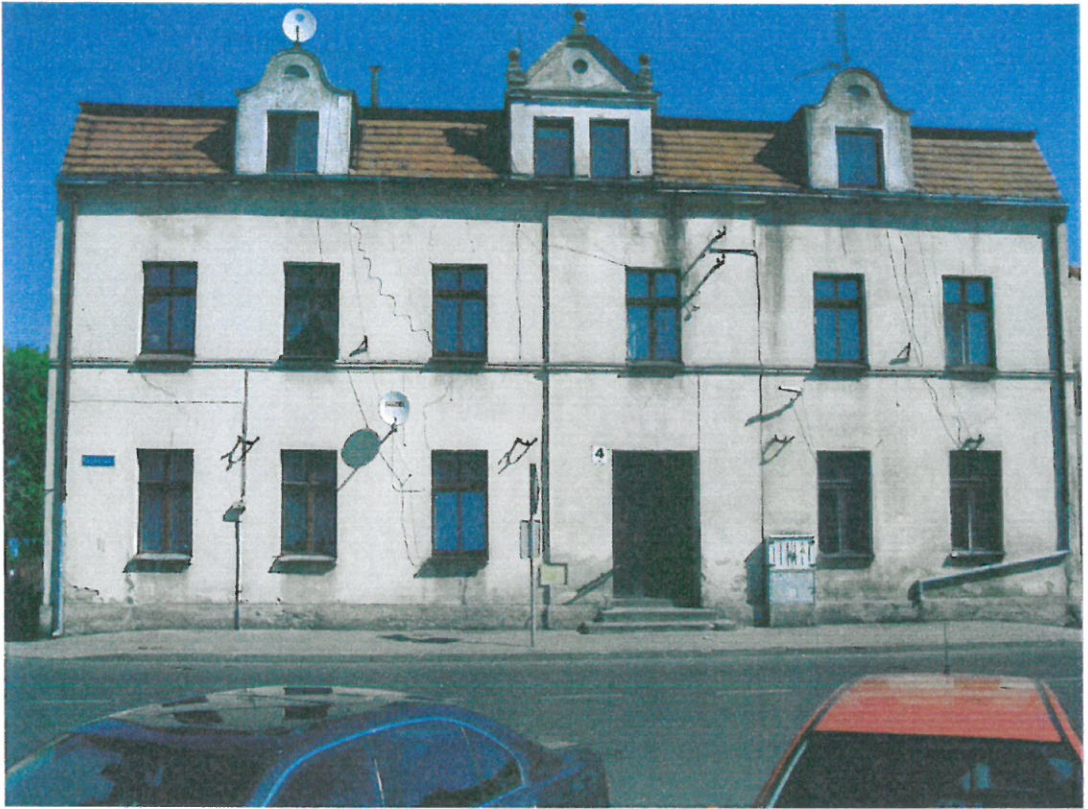
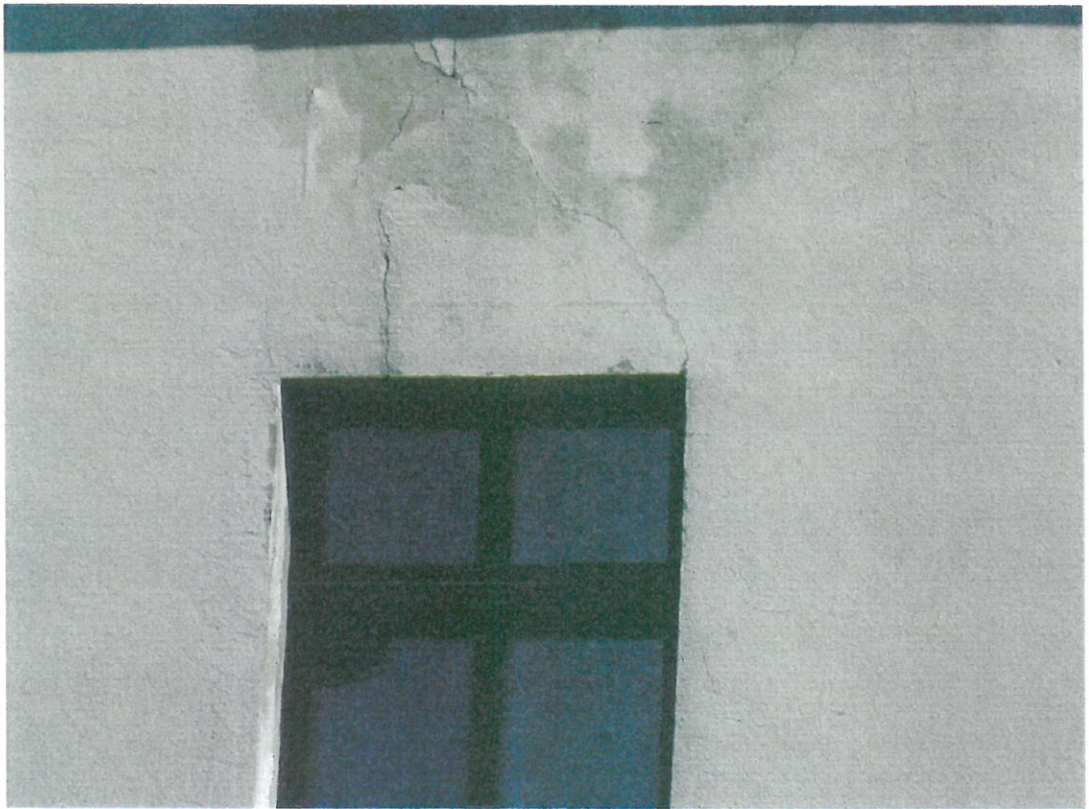
Przybudówka. Część parterowa dobudowana do budynku głównego. Zarysowanie występuje na styku ściany zewnętrznej budynku mieszkalnego a ścianami przybudówki oraz samych ścian przybudówki. Szerokość rys około 3 – 40 mm. Rysy występujące w mieszkaniu są widoczna na zewnątrz budynku. Rysa na zewnątrz przebiega przez wysokość całej kondygnacji. Z oględzin wynika że rysa przebiega przez całą grubość ściany. Na ścianie bocznej budynku pęknięte nadproże nad oknem. Konstrukcja drewniana wykazuje ślady korozji biologicznej oraz ślady porażenia szkodnikami drewna. Brak stężeń w postaci wieńca. W stosunku do ekspertyzy z 2001 r nastąpiło zdecydowane pogorszenie stanu konstrukcyjnego przybudówki. Poddasze budynku posiada do wysokości 1,50 m ściany murowane grubości 24 cm. I jest przykryte dachem mansardowym o konstrukcji drewnianej. Pokrycie dachu na połaciach opadających do okapu

Przyczyną powstania rys jest nierównomierne osiadanie narożników budynku brak sztywności przestrzennej budynku oraz brak właściwego powiązania ścian przybudówki ze ścianami budynku. Z przeprowadzonego wywiadu technicznego wynika że rysy powstały 15-20 lat temu i ulegają dalszemu powiększeniu.. Grubość ścian budynku głównego i przybudówki nie zapewnia normowej temperatury wewnątrz pomieszczenia, na ścianach oraz w narożnikach występuje zawilgocenie. Przybudówka nie jest w zasadzie wykorzystywana ze względu na niefunkcjonalność pomieszczeń oraz panujące w niej temperatury. Podłoga w przybudówce osiadła i różnica poziomów wynosi ~ 5-10 cm. Spadek w stronę podwórka. Drzwi zewnętrzne ocierają o podłogę i otwierają się z trudem. Badania gruntu i odwierty wykazały że grunty zalegające pod budynkiem są jednorodne. Wykazały również powstanie nasypu od strony ulicy o miąższości ~ 1,0 m, co tłumaczy zasypanie okienek piwnicznych.

Podjęcie decyzji o rozbiórce lub o remoncie musi nastąpić w przeciągu 1-2 lat, ponieważ dalsza zwłoka spowoduje postępującą degradację budynku. Degradacja z każdym rokiem jest szybsza i bardziej niebezpieczna w skutkach. Konieczne jest wykonanie projektu technicznego.
