**Raport z nadzoru prac rekultywacyjnych
terenu dawnej nasycalni podkładów kolejowych
w Solcu Kujawskim, ul. Kujawska 2,
działki nr 678/5 i 678/10**

Inwestor: Miasto i Gmina Solec Kujawski

Nadzór geologiczno-środowiskowy prac i wykonanie raportu: Geo-Logik Wojciech Irmiński

Solec Kujawski, styczeń 2016

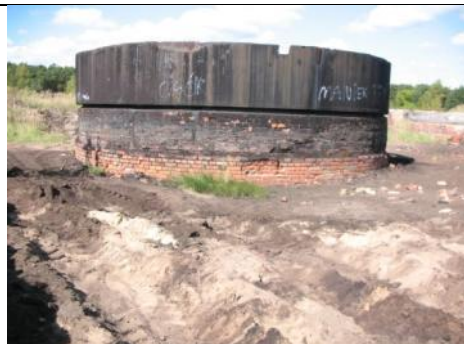
Ryc. 1. Ucięty zbiornik nadpoziomowy zawierający pastę kreozotową wymagał interwencji i usunięcia w pierwszej kolejności, gdyż od lat stanowił otwarte ognisko skażenia gruntu, wody oraz powietrza.

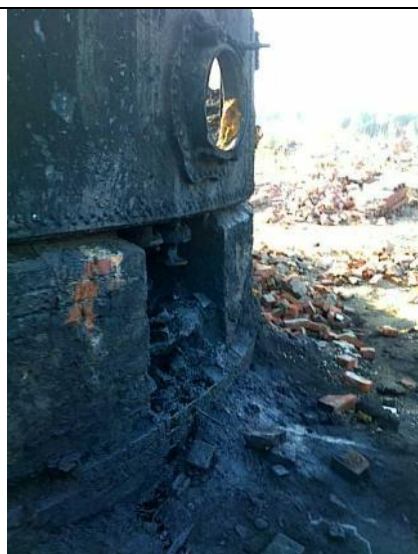
Ryc. 2. Dziury po oderwanych przed laty zaworach i przyłączach w dolnej części zbiornika były źródłem stale kapiącej do otaczającego gruntu oleistej mieszanki wody deszczowej i kreozotu – to decydowało o kolejności prac sanacyjnych zaraz po przejęciu terenu przez Wykonawcę.

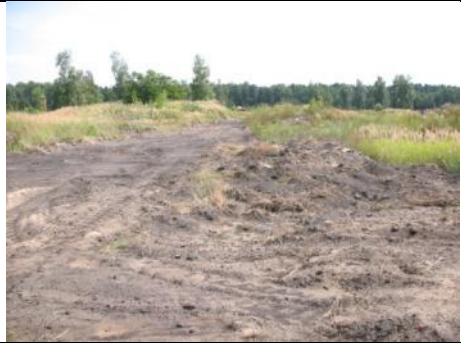
<p>Ryc. 3. Wstępna faza wykonywania technicznej drogi do zbiornika z resztkami kreozytu – zagłębienia zasypano, a makroskopowo zanieczyszczone grunty rozgarnięto na boki, by utwardzić kruszywem nawierzchnię.</p>

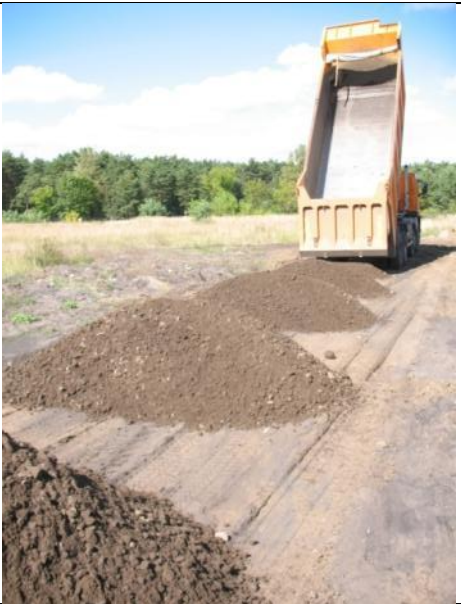
<p>Ryc. 4. Droga techniczna wymagała utwardzenia kruszywem, by zapewnić dojazd pojazdom z naczepami do odbioru odpadów niebezpiecznych podczas likwidacji zawartości zbiornika z resztkami kreozytu.</p>

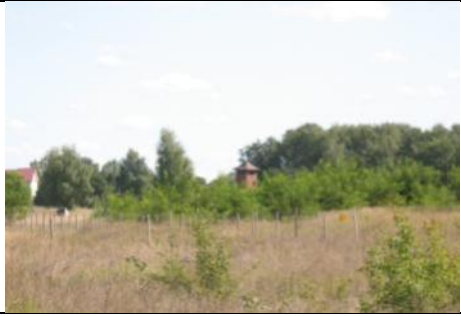
<p>Ryc. 7. Wewnętrzna część terenu o istotnym znaczeniu dla bezpieczeństwa prac (ruch maszyn, głębokie wykopy, otwarte osadniki) została ogrodzona siatkowym płotem i oznakowana wiszącymi tabliczkami.</p>
 	<p>Ryc. 8. Na ogrodzeniu z siatki rozwieszono tablice ostrzegawcze i zakazujące wstępu. Tu: ostrzeżenie od strony przyzmy bioremediacyjnej przy osadnikach oraz zbiorniku odcieków.</p>
 	<p>Ryc. 9. Przebieg ogrodzenia z siatki pomiędzy poletkiem remediacyjnym w sektorze F4 i tworzoną przyzłą bioremediacyjną. Styczeń 2014 r.</p>

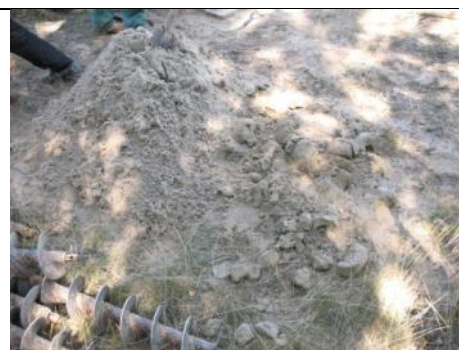
Ryc. 13. Piaski wydobywane w czasie wiercenia otworów pod piezometry w części południowej nie nosiły żadnych znamion zanieczyszczenia półproduktami lub odpadami z nasycalni.

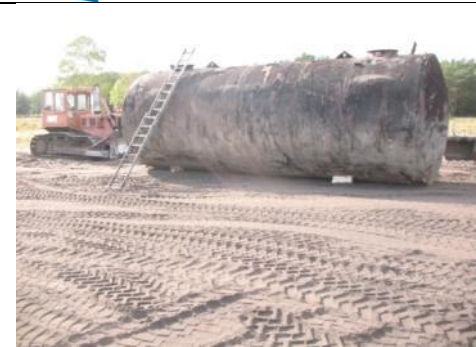
<p>Ryc. 32. Wrzesień 2015 – na plac manewrowy budowy zostaje przywieziony zbiornik o pojemności 50 m³, który zastąpi otwarty zbiornik na odcieki przy przymie bioremediacyjnej.</p>

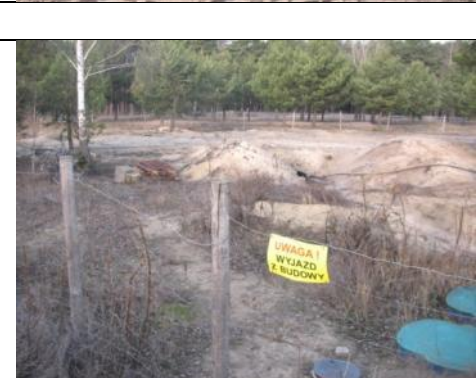
<p>Ryc. 33. W miejscu dawnego otwartego zbiornika z geomembraną zostaje zadołowany zbiornik stalowy. Konieczny jest jeszcze wjazd i obudowa studzienki, by zastąpić tymczasowe zabezpieczenie, gdy już teren stanie się ogólnodostępny.</p>

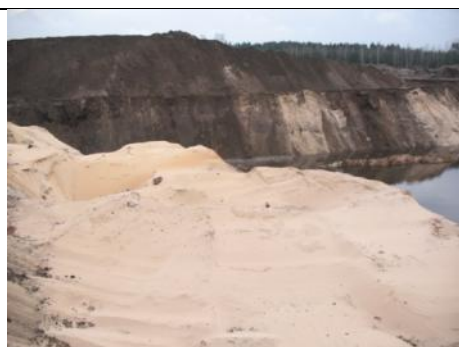
Ryc. 50. Intensywne i głębokie prace wydobywcze na granicy sektorów D3 i E4 wyraźnie obnażyły różnice pomiędzy rodzimym gruntem skażonym i tym bez zanieczyszczeń.

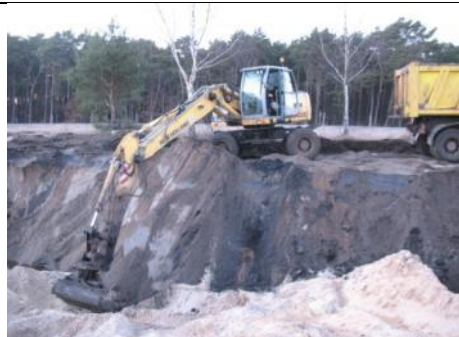
Ryc. 60. Tym „czymś” była prawdopodobnie najstarsza, poniemiecka jeszcze, pomocnicza strefa rozładunku kreozotu z wagonów. Masywne, głębokie skażenie gruntu było przysypane ok. 0,5 metrową warstwą ziemi i z wierzchu praktycznie niewidoczne. Na zdjęciu pace wydobywcze w miejscu tzw. „pola 1” według umowy uzupełniającej z Wykonawcą.

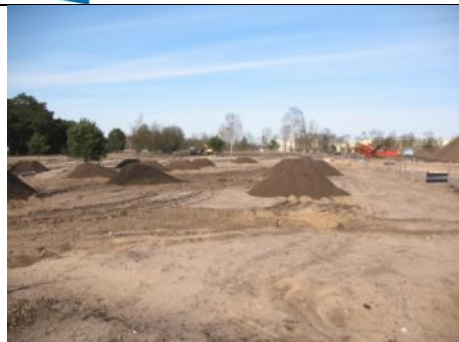
Ryc. 78. W obszarze od strony ul. Parkowej na przygotowanym podłożu (miejscami wymiana gruntu, usunięcie masywnych struktur betonowych) nawieziono i rozprowadzono warstwę glebową zdjętą stąd przed głębokimi pracami ziemnymi i przesianą na sitach w celu odseparowania większych odpadów, w tym gruzu.

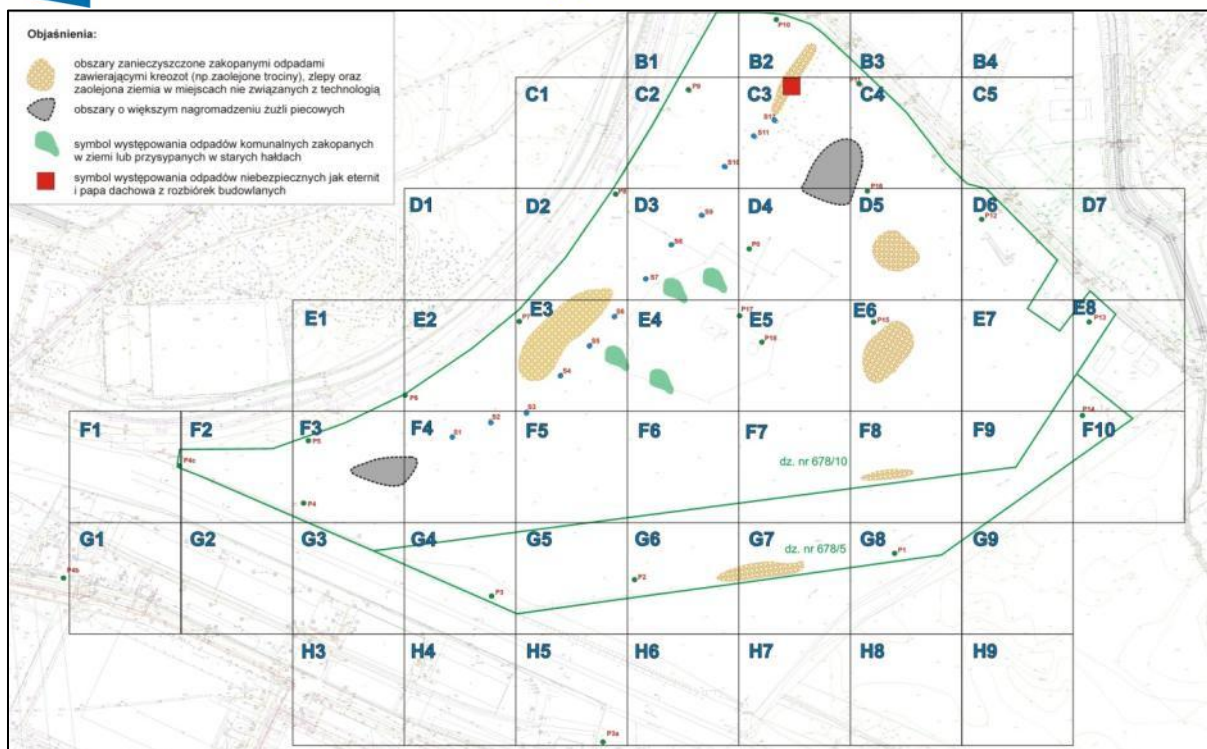
Ryc. 92. Mapa lokalizacji odpadów „nietechnologicznych” na terenie dawnej nasycalni.

Plamy zanieczyszczeń kreozotem (zaolejona ziemia, zlepy, stały brak roślinności) znalezione w sektorach B2C2, D5, E3 okazały się na tyle głębokie, że zaszła konieczność wykonania w tych miejscach głębokich wykopów, nawet do poziomu występowania zwierciadła wód gruntowych. Pozostałe plamy usunięto selektywnie koparką łemieszową (G7, część plamy w E3) lub najpierw zebrano spychaczem (E6, F8).

Żużle paleniskowe w większych nagromadzeniach (warstwy o grubości powyżej 10 cm) stwierdzono w dwóch obszarach – na pograniczy sektorów F3F4 oraz C3C4D4D5. Wykonawca 29 maja 2015 przeprowadził badanie próbki żużli z obszaru drugiego, wymienionego powyżej. Analizy metali ciężkich nie wykazały przekroczeń dopuszczalnych dla gruntów grupy C, zaś w odniesieniu do standardów dla gruntów grupy B jedynie bar miał stężenia wyższe od dopuszczalnych o 13,6%. Postanowiono nie wywozić tego rodzaju gruntu, tym bardziej, że separacja żużli i ziemi w tych konkretnych warunkach nie jest możliwa. Ponadto żużle zawierające pylastą frakcję mineralną (popioły) sprzyjają zatrzymaniu wilgoci i przyczyniają się do procesów glebotwórczych na ubogim, piaszczystym podłożu.

Zlepy po odsianiu zgromadzono i wraz z innymi odpadami niebezpiecznymi przekazano uprawnionemu podmiotowi do unieszkodliwienia (firma Eko-Serwis). Zanieczyszczona ziemia (z wykopów i z odsiania) została skierowana do procesu płukania gruntu i następnie zdeponowana na przymie bioremediacyjnej oraz na poletkach remedacyjnych.

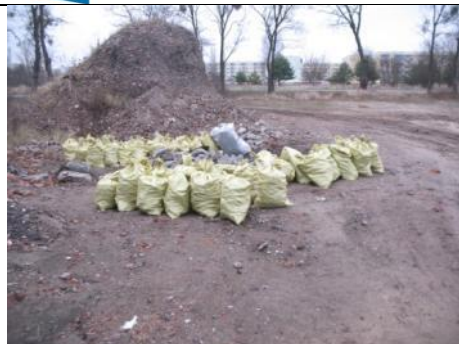
Ryc. 101. Odpady papy dachowej i połamany eternit spakowane w worki do transportu na składowisko odpadów niebezpiecznych.

Przy drodze wjazdowej na teren nasycalni od szeregu lat leżały zdeponowane odpady niebezpieczne – ok. 1 m³ połamanych płyt eternitowych (zapakowanych w uszkodzony worek typu big bag) oraz ok. 2 m³ papy dachowej i lepiku. Odpady te zapakowane w specjalistyczne mocne opakowania z grubej folii odebrał wybrany przez Wykonawcę podmiot uprawniony do transportu i unieszkodliwiania odpadów niebezpiecznych (Eko-Serwis).

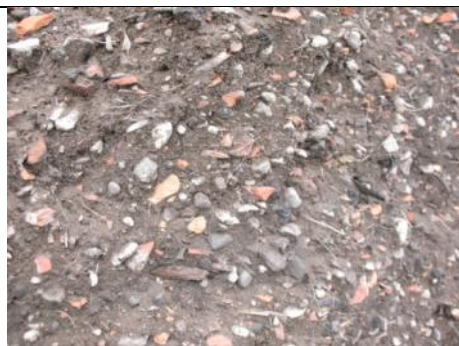
Ryc. 102. Frakcja piaszczysto-żwirowa, czyli skażona ziemia z drobnym gruzem i cząstkami drewna, to najtrudniejszy materiał do procesu prania.

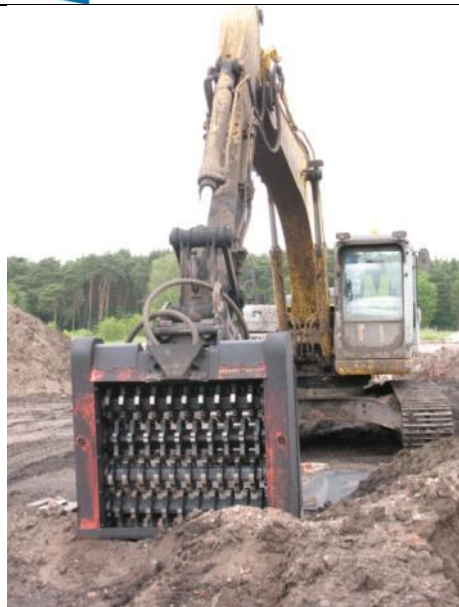
Ryc. 107. Łyżka siejąco-krusząca była niezbędna w pierwszej fazie prac, gdy do płukania trafiały grunty z dużą ilością drobnego gruzu ze starych hałd.

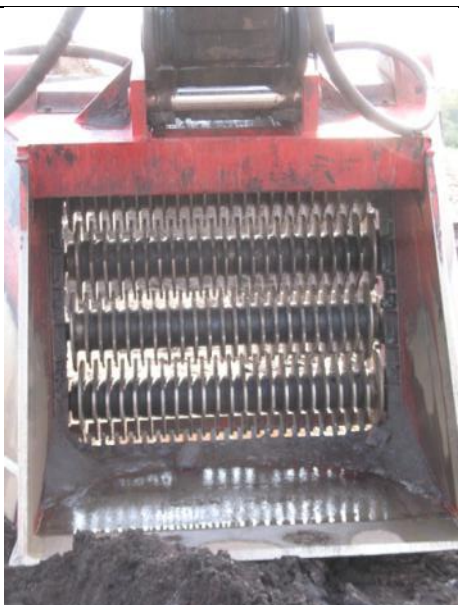
Ryc. 108. Potem jeszcze lepsze efekty uzyskiwano stosując inną łyżkę do gruntów piaszczystych.

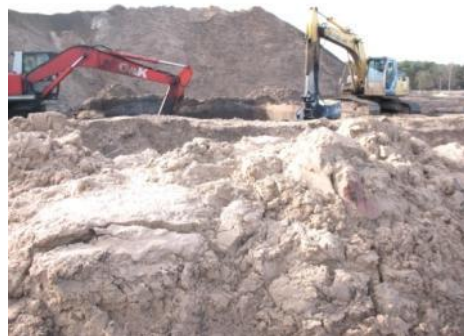
Ryc. 111. Uprany, jasnożółty piasek na ociekaczu (na pierwszym planie) to ewidentny wynik lepszego sprzętu oraz poprawy umiejętności personelu. W tle pryzma buforująca ziemię do procesu prania. Jej lokalizacja w bezpośrednim sąsiedztwie basenu zapewniała sprawny załadunek kolejnych partii gruntu do prania.

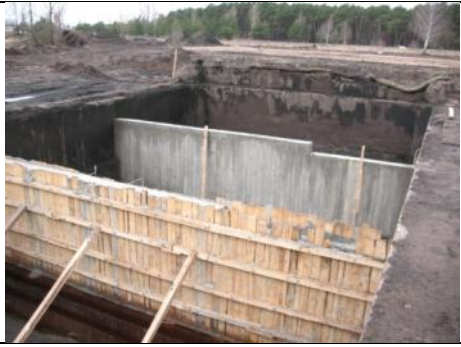
<p>Ryc. 126. Ostatecznie wykonano dodatkowe dwie przegrody i zbiornik zrobił się trzykomorowy.</p>

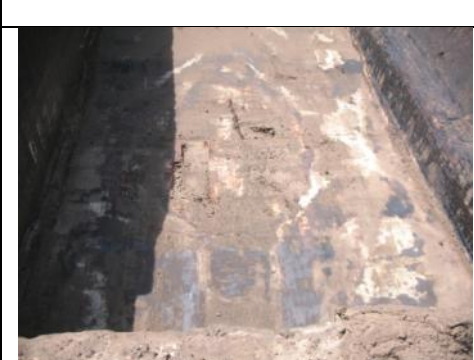
<p>Ryc. 129. W czerwcu 2015 r. wytarte wielomiesięcznym użytkowaniem dno starego basenu wymagało pilnej naprawy, co wykonano stosując zalanie zniszczonej powierzchni specjalnie wzmocnioną mieszankę betonową o podwyższonej odporności na ścieranie.</p>

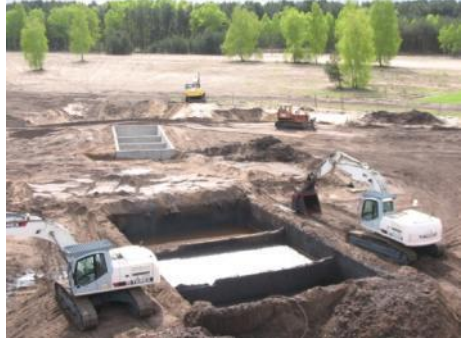
<p>Ryc. 133. Maj 2015 – gotowy nowy basen czeka na pełne związanie betonu i zalanie komór wodą technologiczną. Tuż za nim koparka formuje nieckę pod dodatkowy osadnik na wymianę wody z procesu prania. Spychacz wyrównuje teren, którydy odbywać się będzie dostawa gruntu. W starym basenie stale odbywa się pranie i płukanie gruntu (dwie łyżki płuczące na koparkach Terex).</p>

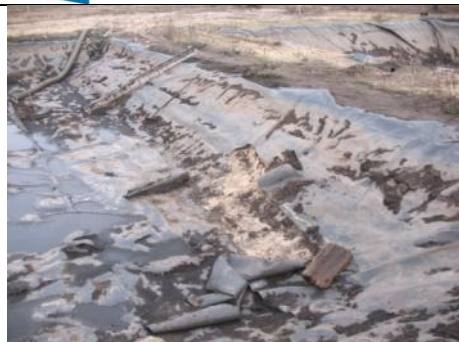
Ryc. 143. Niepotrzebne osadniki, opróżnione ze szlamów, są kolejno likwidowane – geomembrana stanowi już tylko odpad, kontroluje się też stan podłoża przed zasypaniem zagłębień.

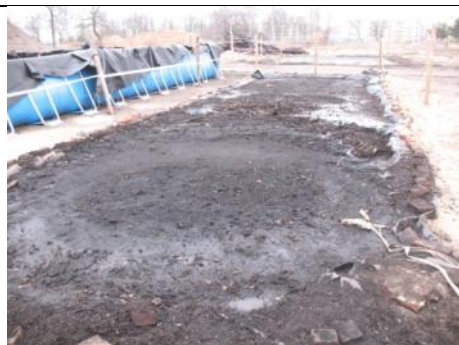
Ryc. 145. Gdy osadnik był napęczniony, konieczne było załadowanie odpadu do zbiorników transportowych.

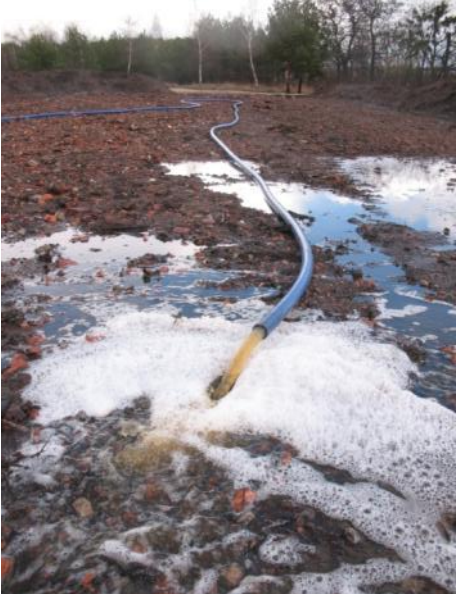
<p>Ryc. 170. W miarę regularnie biopreparat był dowożony i wylewany także na poziome obszary przyzmy bioremediacyjnej, dlatego prowadzono podlewanie przyzmy jej odciekami, by cyrkulujące odcieki równomiernie rozprowadzały mikroorganizmy oraz aby cyrkulująca woda stale utrzymywała wilgotność w zdeponowanym tu gruncie.</p>

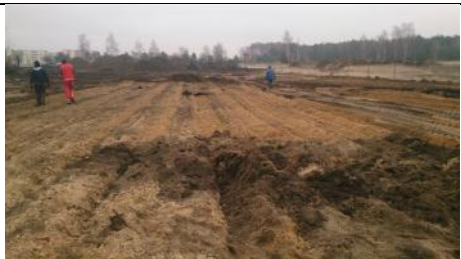
<p>Ryc. 171. Tradycyjna w rolnictwie głęboka orka pługiem wieloskibowym terenu pod poletko remediacyjne ułatwiała wykrycie niektórych plam skażeń, umożliwiała wybranie zlepow kreozotu oraz homogenizowała i napowietrzała grunt.</p>
---	--

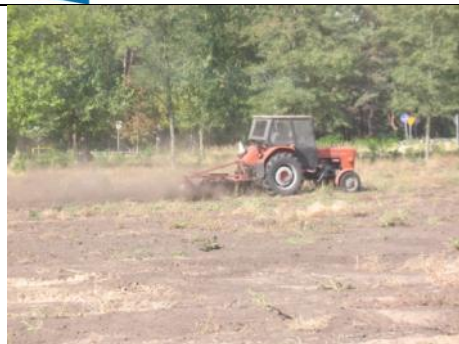
Ryc. 172. Na obszarach już wyrównanych, gdzie wyrosły niepotrzebnie chwasty prowadzono ich przyorywanie lub kultywację gleby broną talerzową.

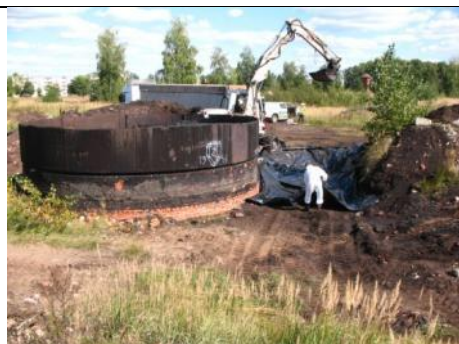
Najpoważniejszym problemem kojarzącym się od początku z terenem po starej nasycalni w Solcu Kujawskim oraz z odpadami niebezpiecznymi był częściowo ucięty, nadpoziomowy stalowy zbiornik zawierający gęstą maź kreozotową. Przez szereg lat otwarty zbiornik emitował do atmosfery toksyczne, lotne związki organiczne jak naftalen i związki z grupy BTEX. Zbiornik miał dodatkowo oderwany boczny odpływ (działanie tzw. złomiarzy), co powodowało dodatkowe wyciekanie frakcji płynnej do otaczającego gruntu. Było oczywiste, że w procesie likwidacji zanieczyszczeń prawidłowe usunięcie tego zbiornika było działaniem priorytetowym. Po przejęciu terenu do przeprowadzenia rekultywacji (lipiec 2013) Wykonawca przygotował odpowiednie drogi dojazdowe i we wrześniu 2013 usunął ze zbiornika pastowate odpady kreozotowe, zaś sam metalowy zbiornik i znajdującą się w nim nagrzewnicę zezłomowano, a murowany cokół wyburzono segregując gruz ceglany. Odbioru gęstego kreozotu do unieszkodliwienia dokonała firma Eko-Serwis z Sochaczewa, posiadająca odpowiednie i aktualne uprawnienia do transportowania i likwidacji tego rodzaju odpadów niebezpiecznych. Ilość odpadów, szacowana w projekcie na 100 m³ została zgodnie z wymogami zważona po załadunku na specjalistyczne samochody i Wykonawca przedłożył Kartę przekazania odpadu (kod odpadu 17 03 03* smoła i produkty smołowe, 45780 kg).

Ryc. 173. Usuwanie resztek kreozotu z uciętego zbiornika – wrzesień 2013. Przy samym zbiorniku ułożono dodatkową grubą folię ochronną, by ewentualne resztki mazi spadające z łyżki koparki załadowującej specjalne naczepy nie zanieczyściły dodatkowo okolicznego gruntu.

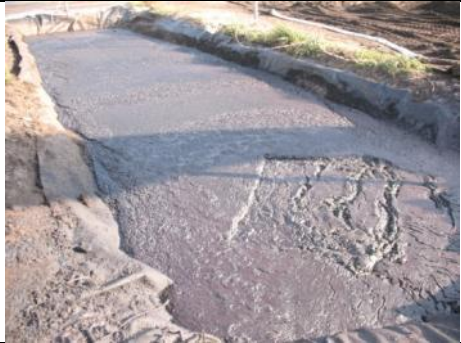
<p>Ryc. 181. Emulsja olejowa była zbierana z powierzchni wody w basenach piorących analogicznie jak śmietana z nad mleka. Dodatkowo tu, w osadniku, cięższa woda gromadziła się na dnie, skąd była odpompowywana do oczyszczenia. Rodzaj emulsji pokazywał zarówno stopień skażenia upranych gruntów jak też skuteczność prowadzonego prania.</p>
 	<p>Ryc. 182. Domieszkami, które w emulsji utrudniały jej oddzielanie i dalszy załadunek, były na przykład fragmenty drewna. Zrezygnowano zatem z wykorzystania pompy wirnikowej, która zapychała się m.in. włóknami roślinnymi.</p>

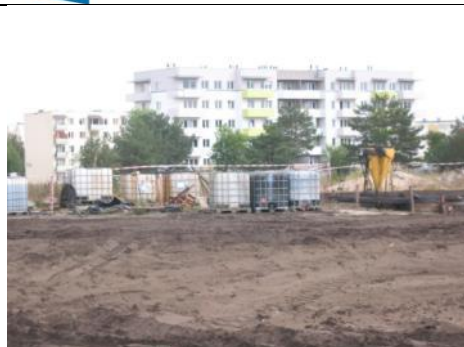
Ryc. 183. Przy jednym z osadników wykonano specjalny pomost z lejem do napełniania emulsją jednorazowych zbiorników, w których następowała dalsza, bezpieczna podróż tego typu odpadów.

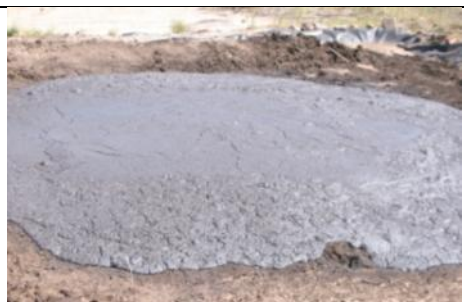
Ryc. 184. Gęsta i mazista postać szlamów dennych bardzo przypominała pastę kreozotową. Jednak znacznie szybciej traciła zawartą wodę i wysychając pękała w charakterystyczny sposób.

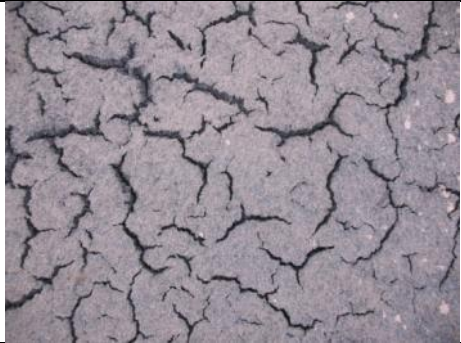
<p>Ryc. 185. Schnące szlamy denne najpierw pękają jak spieczona „skórka”.</p>

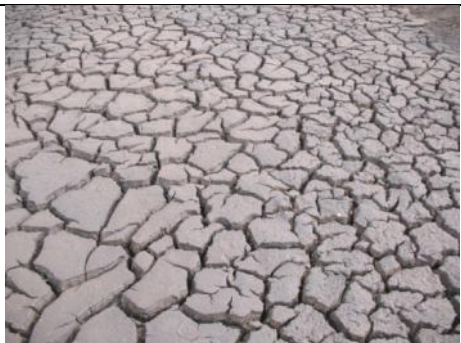
<p>Ryc. 186. Ostateczna formą wyschniętej i spękannej powierzchni są wieloboki i głębokie bruzdy. Taki osad można już bezpiecznie załadować i przewozić na zakrytej skrzyni ładunkowej, ale jako odpad niebezpieczny.</p>

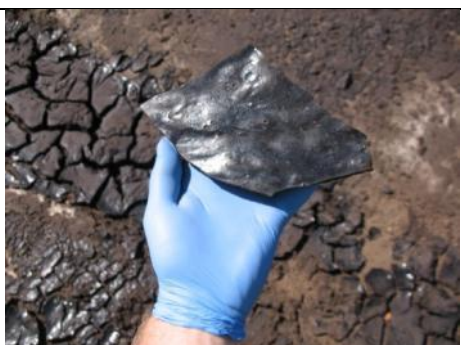
<p>Ryc. 187. W miejscach, gdzie szlamy denne wyschły jako cienkie powłoki, widać, że są to ilaste, zaolejone skorupy. Tego rodzaju odpadu nie da się poddać bioremediacji w warunkach polowych i w krótkim czasie.</p>

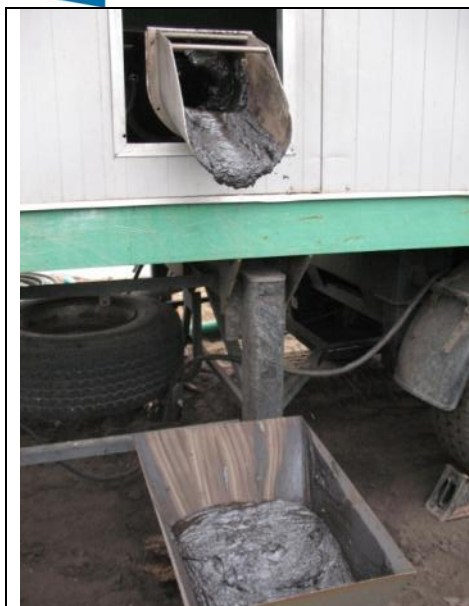
Jak już podano szerzej w opisie osadników, woda procesowa po wypompowaniu basenu piorącego była poddawana oczyszczaniu. W efekcie tych zabiegów w osadnikach utworzyły się szlamy o konsystencji pół-gęstej, ale nie nadające się do przewozu w normalnych skrzyniach ładunkowych. Podjęto zatem próbę zagęszczenia tych szlamów lub ich odwodnienia. Okazało się to trudne, czasochłonne i ekonomicznie nieuzasadnione.

Ryc. 188. Wykonawca rekultywacji wobec wytwarzanych w procesie oczyszczania odpadów niebezpiecznych podejmował szereg prób zmniejszenia uciążliwości dla środowiska, ich objętości i uwodnienia oraz ewentualnych kosztów unieszkodliwiania. Tu: testowanie skuteczności i wydajności prasy odciskającej wodę ze szlamów zgromadzonych w osadnikach.

Ostatecznie zatem szlamy zostały wypompowane do specjalnych cystern, które wywoziły ten odpad do bazy firmy Eko-serwis do Sochaczewa.

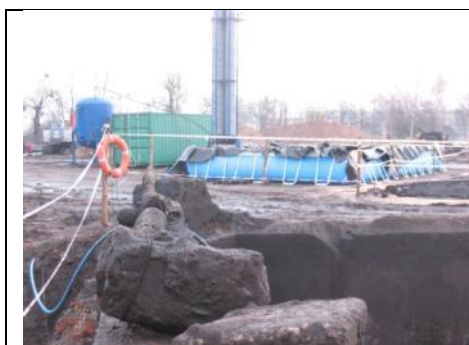
Do gazów, których usuwanie z wody procesowej mogłoby mieć miejsce w raportowanym przypadku, należą naftalen oraz BTEX. W praktyce Wykonawca w niewielkim stopniu wykorzystywał wieżę strippingową, a wodę procesową po flokulacji i strąceniu zawiesiny w osadnikach ponownie kierował do basenów do prania. Po przeniesieniu instalacji strippingowej na nowe miejsce (z sektora E5 do D3) w praktyce nie została już ona podłączona do obiegu.

Ryc. 189. Na drugim planie rozstawiany basen do regulacji pH wody oraz wieża strippingowi, kontener z pompami oraz zbiornik z węglem aktywnym (niebieski cylinder).

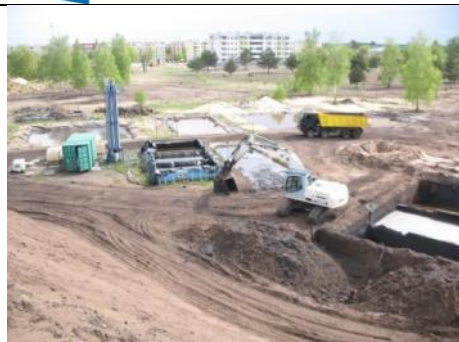
Ryc. 190. Instalacja strippingowi, już bez filtra węglowego, w maju 2015 r., widziana z wierzchołka przyloty buforującej.

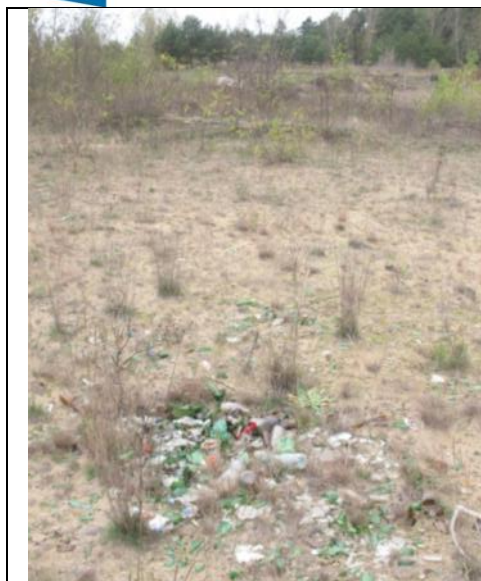
Ryc. 191. Jak wszędzie w Polsce, tak i tu problemem bywają wysypane śmieci.

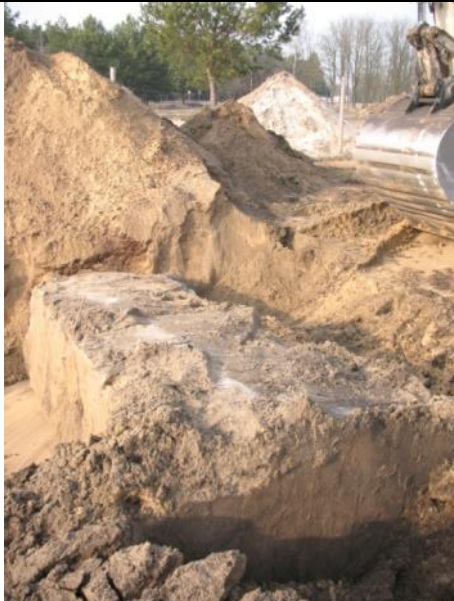
Ryc. 199. Inny lity blok betonowy odkryty w północno-zachodniej części sektora D3 w celu usunięcia wymagał sporo pracy. Ziemia wokół nie była zanieczyszczona.

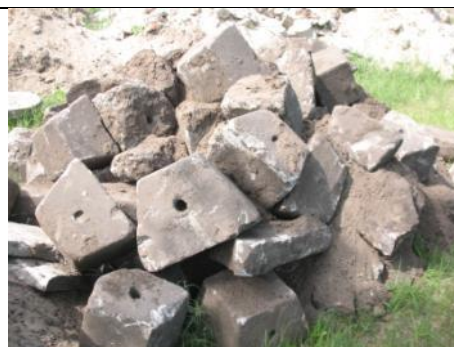
Ryc. 201. Zbierane koparką trapezy (każdy bloczek betonu waży kilkadziesiąt kilogramów) stanowiły dobry, czysty materiał do recyklingu (jako przekrusz betonowy do wielu zastosowań).

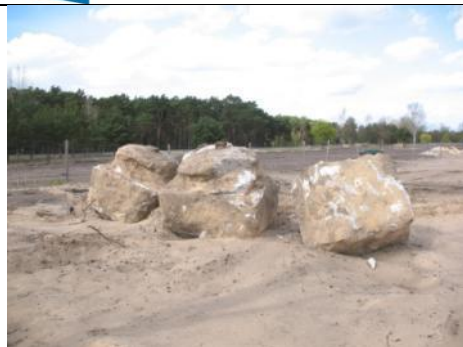
Ryc. 202. W kwietniu 2015 po usunięciu kilku starych topoli w sektorze F5 wydobyto z ziemi jeszcze kilka masywnych fundamentów od masztów oświetleniowych przy dawnej suwnicy. Te tzw. „szklanki” ze względu na spore rozmiary zostały rozbite na miejscu kolcem i w mniejszych fragmentach zawiezione do kruszarki na czysty przekrusz.

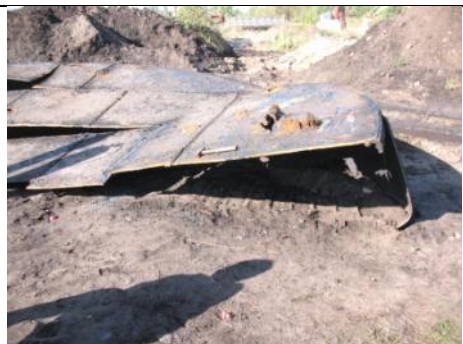
Do odpadów łatwo poddających się recyklingowi można zaliczyć także złom stalowy. Złom różny, szczególnie pocięty zbiornik stalowy po kreozocie (Ryc. 203), upoważniony podwykonawca (na podstawie ustaleń Inwestora z Wykonawcą) przekazał po oczyszczeniu do lokalnego skupu złomu.

Ryc. 203. Częściowo pocięty do złomowania zbiornik po usunięciu kreozocie

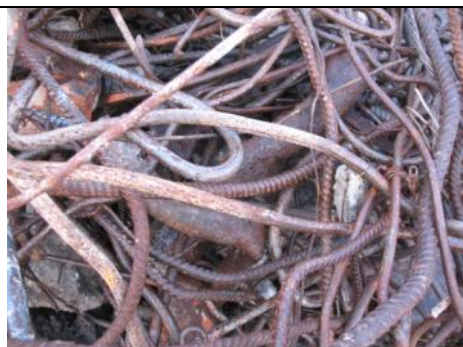
Ryc. 204. W trakcie segregacji hałd i gruzu oddzielono pewne ilości złomu stalowego, który Wykonawca zagospodarował na podstawie umowy z Inwestorem.

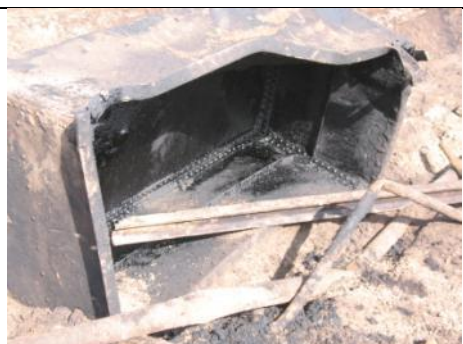
Ryc. 205. Z zawalonych piwnic nasycalni wydobyto i przekazano na złom zanieczyszczony olejem i pognieciony nitowany zbiornik z instalacji podgrzewającej olej do impregnacji.

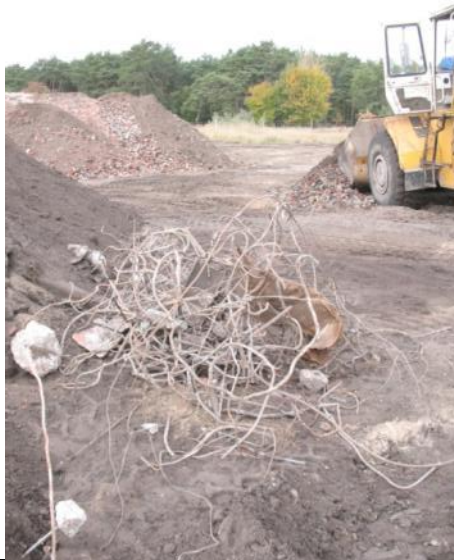
Ryc. 206. W trakcie kruszenia gruzu z nowszych, żelbetonowych fundamentów odzyskiwano do recyklingu część stali zbrojeniowej

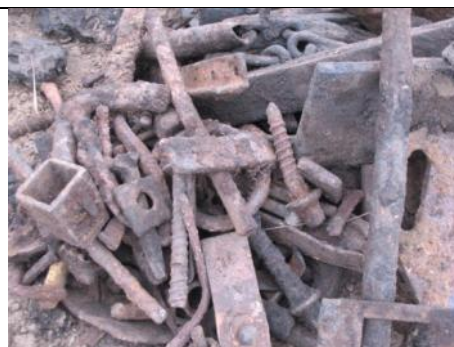
Ryc. 208. Niemal z każdej przesianej partii gruntu zebranego z powierzchni rekultywowanej odsiewane były odpady metalowe. Wybierano z nich niekiedy potencjalnie interesujące elementy dla muzeum.

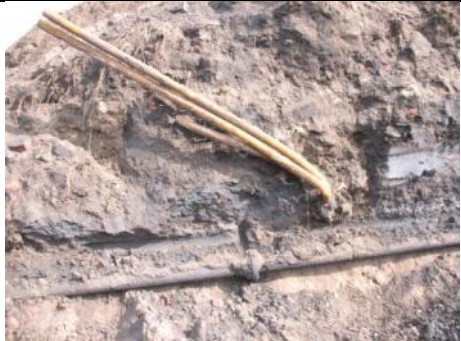
Ryc. 209. W rejonie wykopu po hali nasycień ze skarp wystawały dość liczne pozostałości stalowych instalacji, których nie wyrwali grasujący tu przez lata złomiarze.

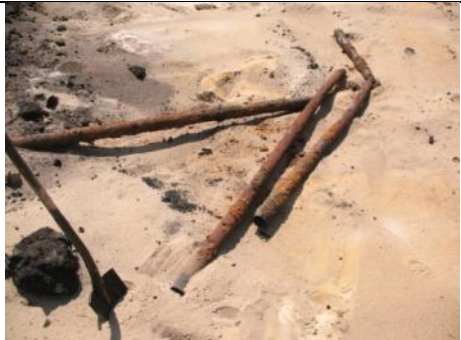
Ryc. 210. Stare instalacje – stalowe rury wykopywano w różnych częściach terenu, nawet z dala od budynków. Niestety nie zachowały się żadne dokumenty inwentaryzujące tego rodzaju rurociągi.

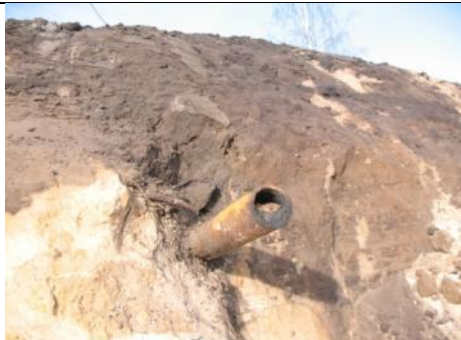
Ryc. 211. Inny, głęboki rurociąg ujawnił się w wykopie wykonanym pod tzw. nowy basen do płukania gruntu.

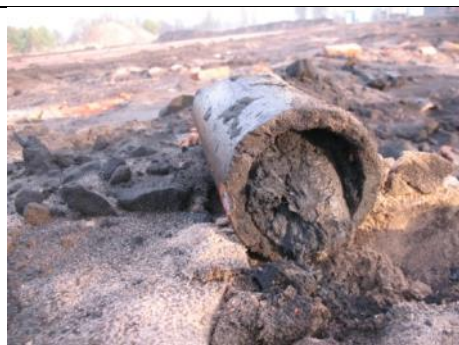
Ryc. 218. W centralnej części terenu niemal każda rura starej kanalizacji zapchana była oleistym szlamem lub wręcz gęstym kreozonego

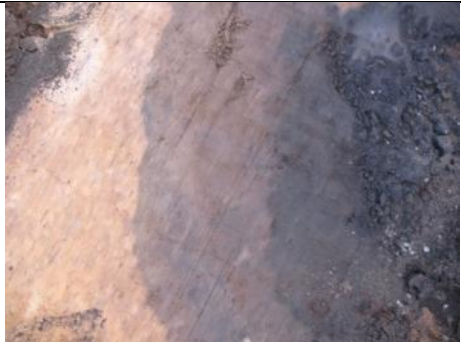
<p>Ryc. 229. W ścięciu poziomym wyraźnie widać, że wokół kruszącego się zlepu istnieją koncentryczne strefy gruntu o różnym stopniu skażenia. Nawet po usunięciu zlepu i sąsiedztwa wokół pozostawała część gruntu, który bez wydobywania można było poddać procesom bioremediacji. Jest to niejako analogia do mapy skażeń całego terenu, gdzie wyróżniono kilka stref o różnym stopniu zanieczyszczenia gruntu kreozotem.</p>

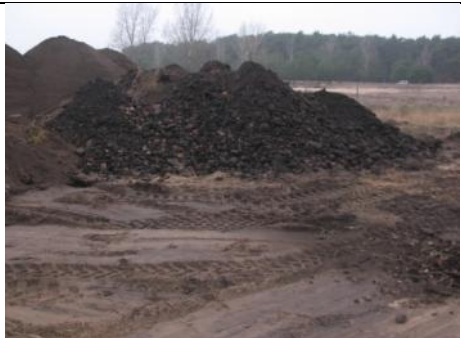
<p>Ryc. 230. W procesie przesiewania gruntu zebranego jako nadkład w niektórych częściach terenu wyodrębniono kilka pryzm złepów kreozotowych.</p>

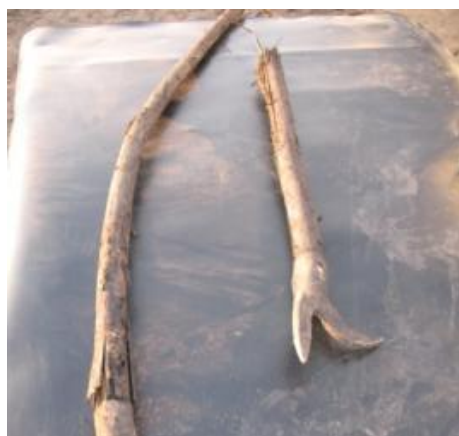
Ryc. 239. Oryginalne drewniane trzonki tzw. haków, które służyły w starej nasycalni do rozładunku i załadunku podkładów. Drewno, nadal nasycone kreozotem, może być kłopotliwe do eksponowania w warunkach muzealnych.

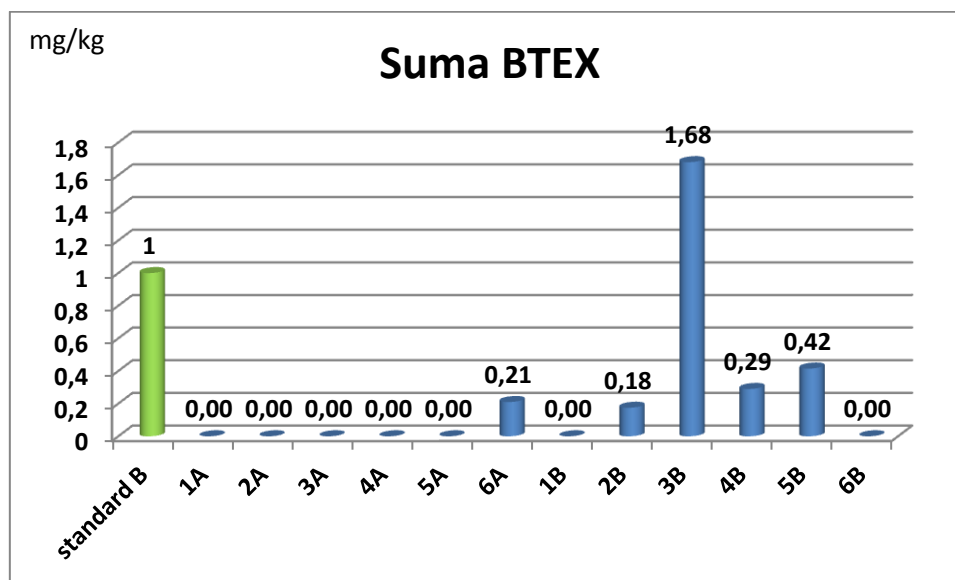
W monitoringu gruntów stwierdzono, że jedynie śladowe ilości BTEX oraz WWA mogą decydować o klasyfikacji gruntu. Problem fenoli, szczególnie przy intensywnym procesie bioremediacji w praktyce już znikł. W przypadku punktów monitoringowych na przyzmy BTEX występują w ilościach, które nie stanowią nawet 3% dopuszczalnej normy dla tych związków w gruntach grupy C. Jeśli jednak porównać wyniki do standardów dla gruntów grupy B, to w jednej próbce na dwanaście odnotowano w wynikach z listopada 2015 przekroczenie (próbka 3B). Jest to zatem bardzo pozytywny efekt.

Ryc. 266. Wyniki badania sumy BTEX w próbkach gruntu z głębokości 1 m na przyzmy bioremediacyjnej. XI 2015. Porównano do standardów dla grupy B.

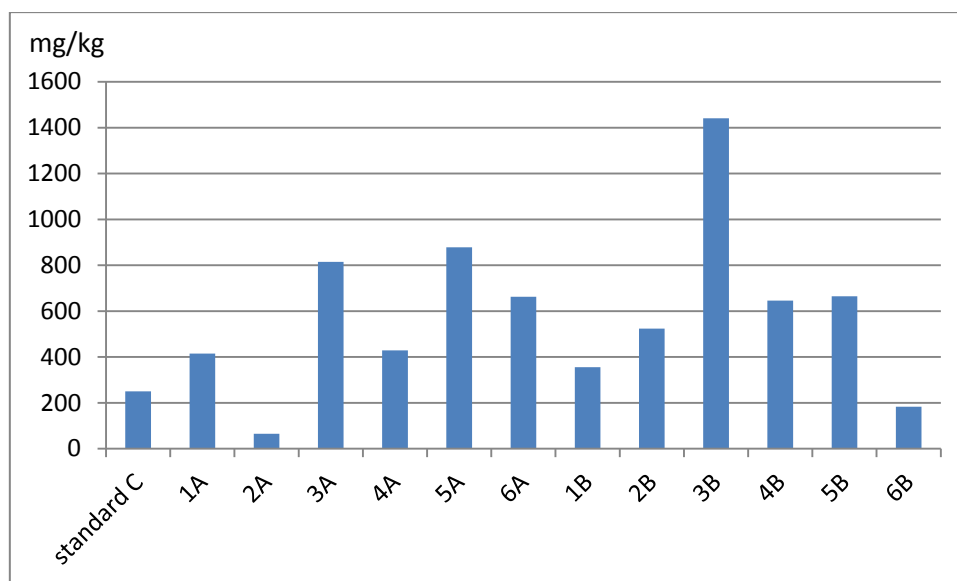
Natomiast zanieczyszczenie związkami WWA jest znacznie bardziej uciążliwe i nadal wyraźnie daje znać o sobie na wciąż świeżej przyzmy bioremediacyjnej. Ryc. 267 pokazuje, że 10/12 próbek przekracza dopuszczalne standardy dla grupy C. Niektóre nawet znacząco – 3B. Trzeba jednak zwrócić uwagę, że w 3B jest zlokalizowany wjazd na przyzmy i wciąż odbywał się tam ruch pojazdów, zaś grunt jest b. mocno ubity. Trudno zatem o procesy biologiczne, zaś procesu prania wciąż dowożony jest

nowy materiał i odcieki przenikające ku dołowi do drenażu mogą powodować właśnie taki negatywny wciąż efekt.

Ryc. 267. Diagram zawartości sumy WWA w próbkach gruntu z głębokości 1 m na przymie bioremediacyjnej.

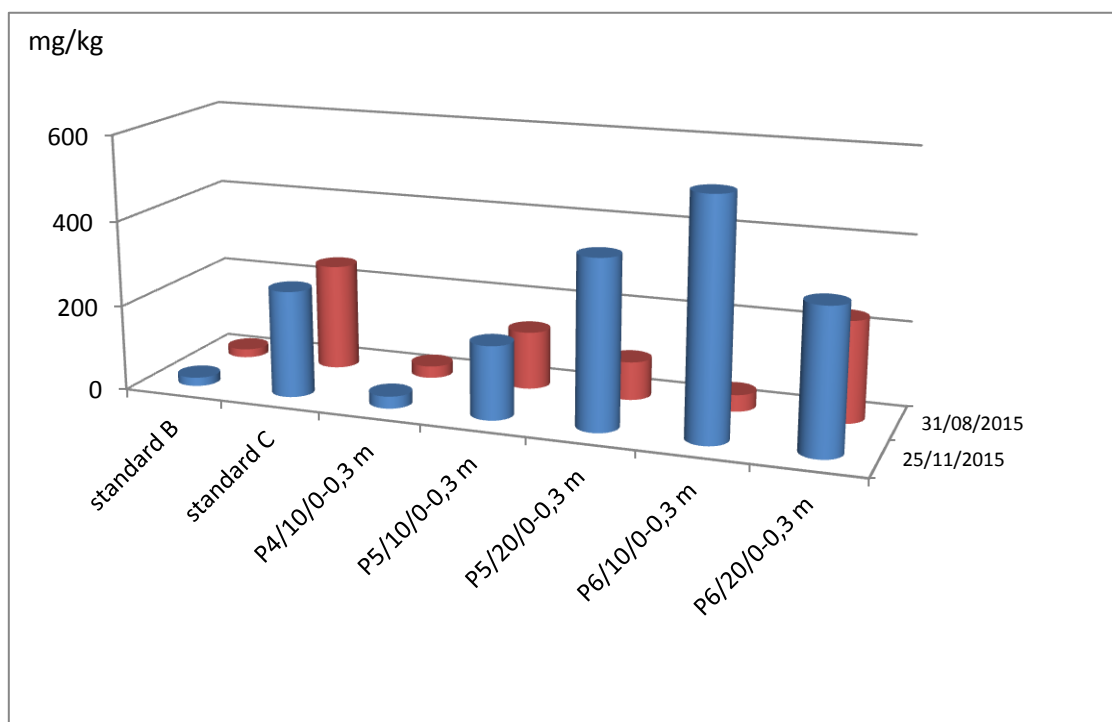
W obszarze poletka remediacyjnego oraz pola 2, które utworzono w ramach zamówienia uzupełniającego widać w listopadzie pogorszenie warunków w glebie przy porównaniu do doskonałych wyników z sierpnia 2015.

Ryc. 271. Wyniki badania sumy WWA w próbkach grupy P4, P5 i P6 poziomu 0,3 m i porównanie do standardów

Można jedynie podejrzewać, że jest to skutek pobrania stosunkowo świeżego materiału zdeponowanego na poletku, który jeszcze zbyt krótko miał kontakt z biopreparatem. Bowiem na głębokości 3 metrów sytuacja jest zdecydowanie lepsza – spełnione są w zasadzie normy dla gruntów grupy B - Ryc. 272.

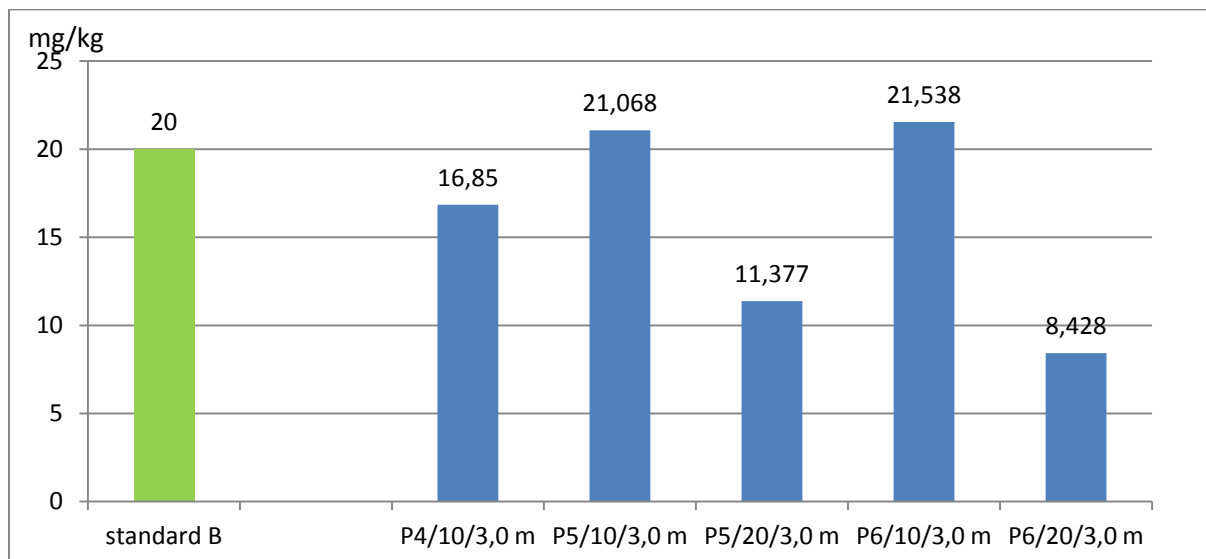
Ryc. 272. Wyniki badania próbek gruntu z głębokości 3 m na zawartość sumy WWA

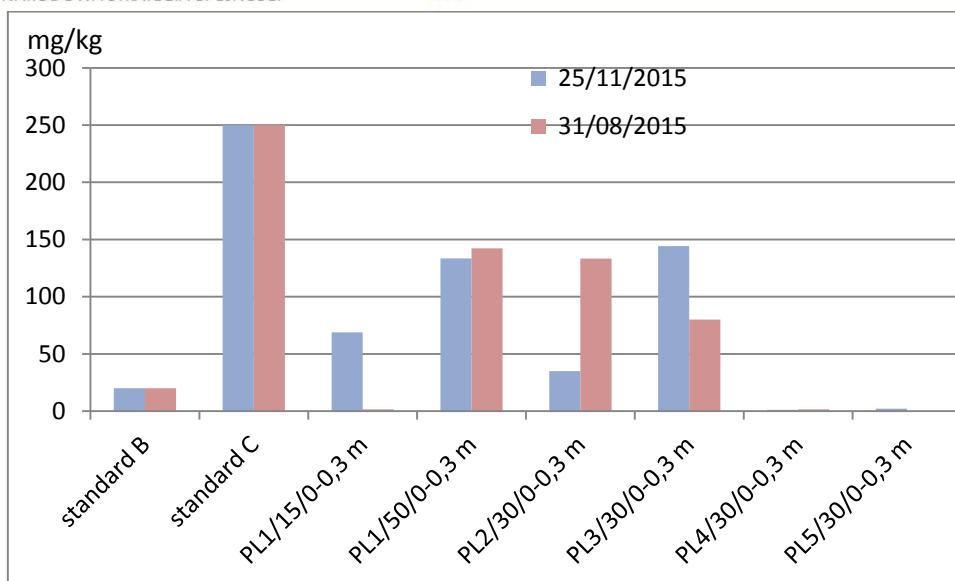
Uzyskane w badaniach wyniki próbek glebowych z listopada, jeśli porównać je do badania poprzedniego, z sierpnia 2015, są niejednoznaczne - Ryc. 274. W żadnym jednak przypadku wyniki te nie przekraczają wymaganej wartości granicznej dla gruntów grupy C. Może się nawet wydawać, że za ten dość już stabilny i jednorodny wynik odpowiadają ciężkie frakcje WWA, które przesiały się wraz z glebą, pochodzić mogą z rozkruszonych zlepów. Jednak warto kontynuować tu inokulację oraz nawożenie.

Ryc. 274. Suma WWA w próbkach glebowych z terenu „północnego” pobranych w sierpniu oraz w listopadzie 2015.

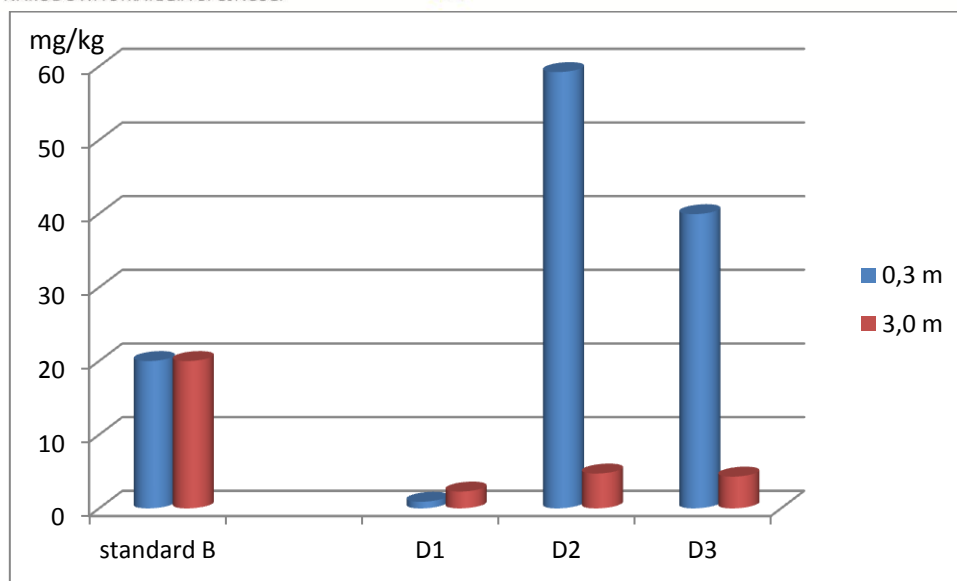
W rejonie tzw. plamy (jej usunięcie objęte było umową uzupełniającą), gdzie dokonano wymiany gruntu, także sprawdzono jakość gruntu – punkty D. Jak widać (Ryc. 275), jakość gruntu w dnie wyrobiska jest doskonała, natomiast warstwa górna jest nieco zanieczyszczona (przy porównaniu do jakości w grupie gruntów B). Jak poinformował Kierownik budowy, p. Józef Czechowski z PROTE, w warstwie górnej znalazły się analogiczne odsiane piaski ze zdjętej gleby w innym rejonie nasycalni.

Ryc. 275. Wyniki badania gruntu, którym zasypano wyrobisko po tzw. „plamie”. Podano dwie głębokości pobrania próbek.

Ten problem wymaga naprawienia, szczególnie, że nie zastosowano tu jeszcze biopreparatu.

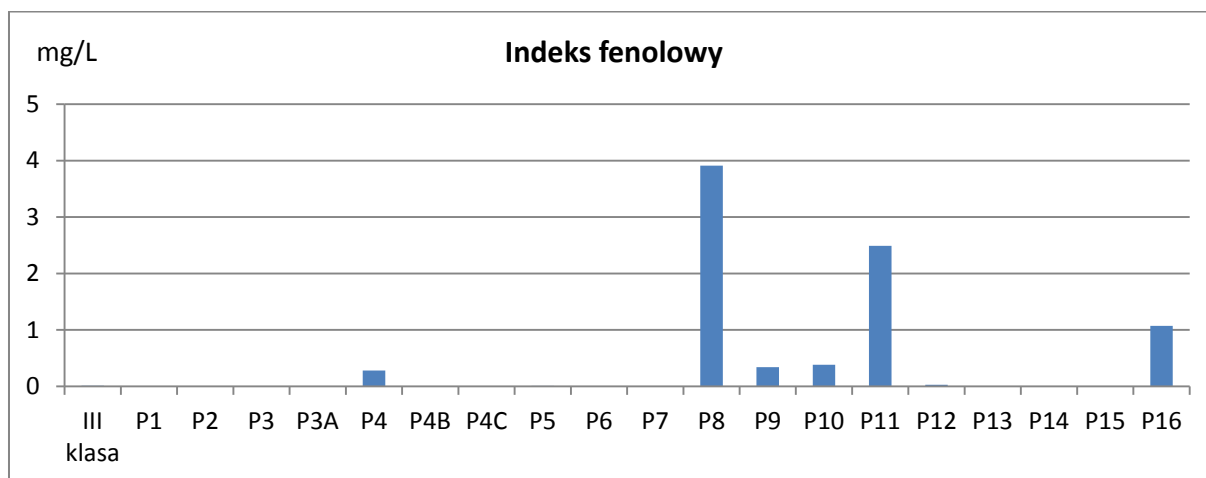
Ujawniają się bardzo intensywne i daleko emitujące ogniska lub całe obszary. Są to:

- Powtórnie zewnętrzne ognisko emisji za torami kolejowymi- efekt w P4;
- Kierunek emisji przez P8, P9 do P10, czyli prawdopodobnie „pobudzone skażenia w miejscu wydobywania starej stacji przeładunku kreozytu;
- Kierunek emisji smugi płynącej poprzez P16 ku P1, czyli prawdopodobnie efekt wycieku z usuniętego zbiornika.

Ryc. 281. Wyniki badania próbek wód z piezometrów pod względem indeksu fenolowego. Opróbowanie 24 XI 2015.
