Przedmiot opracowania: **OPINIA TECHNICZNA POPRAWNOŚCI WYKONANIA  
KONSTRUKCJI WIĘŻBY DACHOWEJ ORAZ POKRYCIA DACHU  
NA BUDYNKU WIELORODZINNYM W SOLCU KUJAWSKIM  
PRZY UL. TORUŃSKIEJ 54b**

**Dotyczy :** **Opinia techniczna poprawności wykonania konstrukcji więźby dachowej oraz pokrycia dachu na budynku wielorodzinnym w Solcu Kujawskim ul. Toruńskiej 54 b**

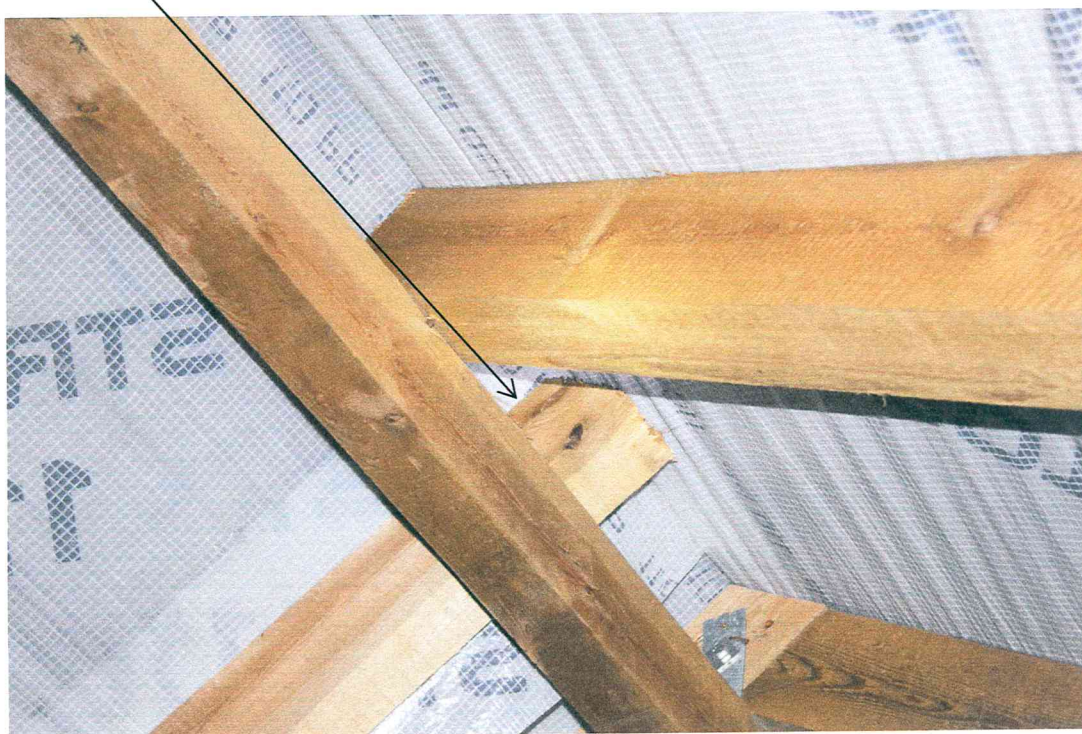
Brak połączenia krokwi między sobą na płatwi kalenicowej

4.2. Należy połączyć prawidłowo krokwie na płatwi kalenicowej – pkt 2.5 i 2.7 oraz poprawić łączenie płatwi na jej długości [foto 3,4,5]

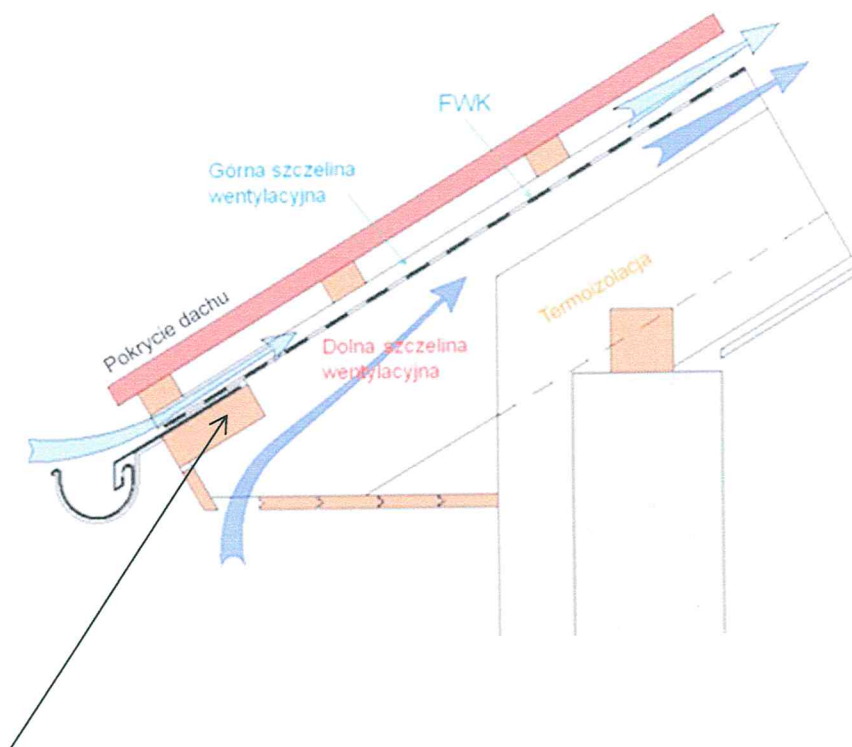
Wykonawca zamontował folię dachową pod pasem nadrynnowym z blachy powlekanej co powoduje przedostawanie się skroplin pary wodnej na łatę okapową a następnie na podsufitkę okapu powodując jej zawilgocenie- zacieki

4.4. Prawidłowe uklad warstw pokrycia dachowego z dociepleniem z zastosowaniem folii wstępnego krycia o niskiej paroprzepuszczalności ze szczeliną wentylacyjną [pkt 3.1.

Prawidłowe wykonanie ułożenie folii na pas nadrynnowy

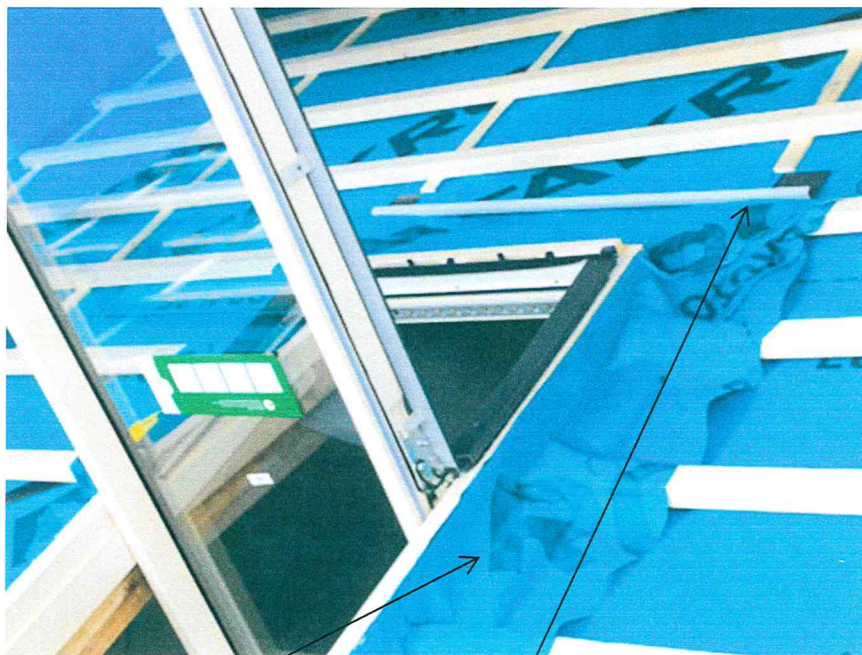
3.7. Nieprawidłowo zamontowano folię wstępnego krycia do okien połaciowych – nie wywinięto folii na ościeżnicę okna co znacznie obniża szczelność styku okno – folia. Brak jest również rynienki nad oknem która powinna znajdować się pod pokryciem dachu a jej celem jest odprowadzenie wody i skroplin pary wodnej poza górną krawędź okna.

4.6. Poprawne zamontowanie folii wstępnego krycia do okna połaciowego [dotyczy pkt 3.7]

Rynienka odprowadzająca wodę

Folia wywinięta na ościeże okna połaciowego

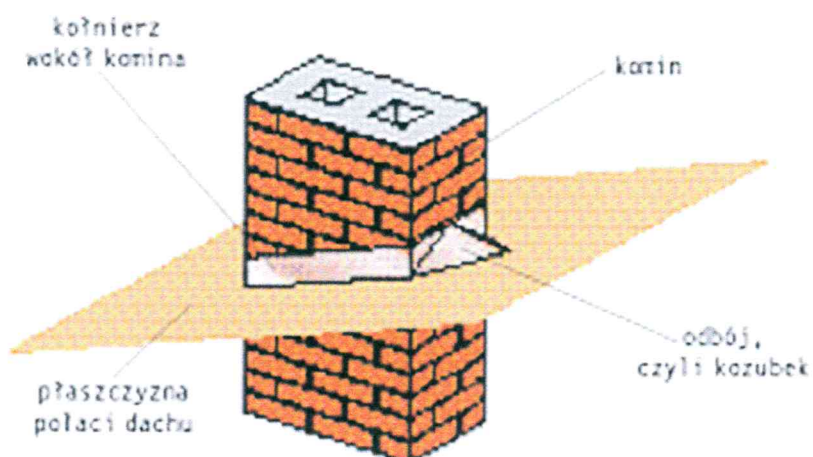
Brak kozubka przy bardzo intensywnych opadach atmosferycznych napotykając na szeroką ścianę komina może powodować przelanie się wody pod obróbki blacharskie komina.

4.7. Zaleca się wykonanie odbojów wody – kozubków przy kominach [dotyczy pkt 3.4.]

Śnieg z łatwością zsuwa się ze skośnych ścianek kozubka
