INWENTARYZACJA
OKNO O23

KREMER GRAF		
mgr inż. Sebastian Kremer Al. GEN. HALLERA 14 86-401 ODANÓW www.kremergraf.com.pl tel/fax: 56-841-84-90		
INWESTOR		
GMINA SOLEC KUJAWSKI ul. 23 STYCZNIA 7 86-050 SOLEC KUJAWSKI		
OBIEKT		
Budynek Szkoły w Solcu Kujawskim ul. 23 Stycznia 13 86-050 Solec Kujawski		
NAZWA INWESTYCJI		
Remont polegający na termomodernizacji budynku użyteczności publicznej w Solcu Kujawskim przy ul. 23 Stycznia 13		
LOKALIZACJA		
ul. 23 Stycznia 13 Solec Kujawski 86-050 dz. nr 717/3		
TYTUŁ RYSUNKU		
INWENTARYZACJA OKNO O23		
BRANŻA		STADIUM
ARCHITEKTURA		PROJEKT BUDOWLANO- WYKONAWCZY
FUNKCJA	NR UPRAWNIENI	PODPIS
projektował mgr inż. arch. Klaudia Filipiak	07/POOKK/IV/2014	
sprawdził mgr inż. arch. Magdalena Szymańska		
159/POOKK/IV/2016		
NR RYSUNKU		
IN-35		
ARKUSZ: A3	SKALA: 1:100	DATA: 2016-12

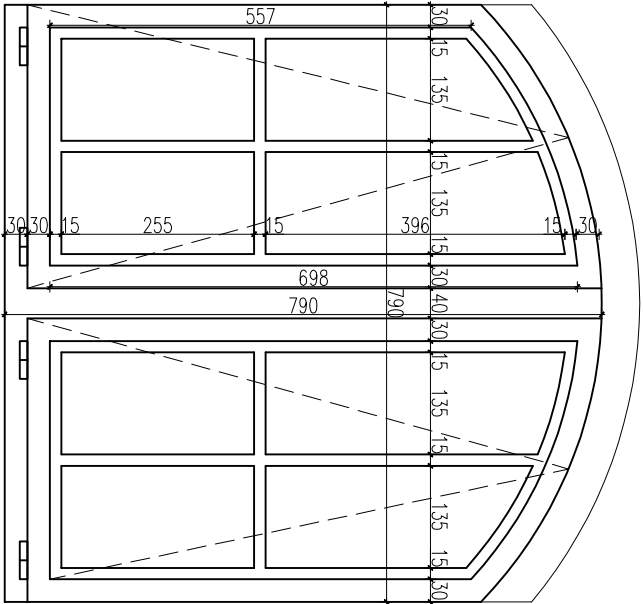
Widok od wewnątrz

Okno stalowe, wtórne, w złym stanie technicznym.
Dwuskrzydłowe, obydwa skrzydła otwierane uchylnie.
Przeznaczone do wymiany.
