INWENTARYZACJA
OKNO O19a

JEDNOSTKA PROJEKTOWA	
KREMER GRAF	
mgr inż. Sebastian Kremer ul. GEN. HALLERA 14 86-401 ODAŃSK www.kremergraf.com.pl telefon 56-341-18-90	
INWESTOR	
GMINA SOLEC KUJAWSKI ul. 23 STYCZNIA 7 86-050 SOLEC KUJAWSKI	
OBIEKT	
Budynek Szkoły w Solcu Kujawskim ul. 23 Stycznia 13 86-050 Solec Kujawski	
NAZWA INWESTYCJI	
Remont polegający na termomodernizacji budynku użyteczności publicznej w Solcu Kujawskim przy ul. 23 Stycznia 13	
LOKALIZACJA	
ul. 23 Stycznia 13 Solec Kujawski 86-050 dz. nr 717/3	
TYTUŁ RYSUNKU	
INWENTARYZACJA OKNO O19a	
BRANŻA	STADIUM
ARCHITEKTURA	PROJEKT BUDOWLANO- WYKONAWCZY
FUNKCJA	NR UPRAWNIENI PODPIS
projektował mgr inż. arch. Klaudia Filibjak 07/POOK.IV/2014	
sprawdził mgr inż. arch. Magdalena Szymańska 159/POOK.IV/2016	
NR RYSUNKU	
ARKUSZ:	SKALA:
A3	1:100
	DATA:
	2016-12

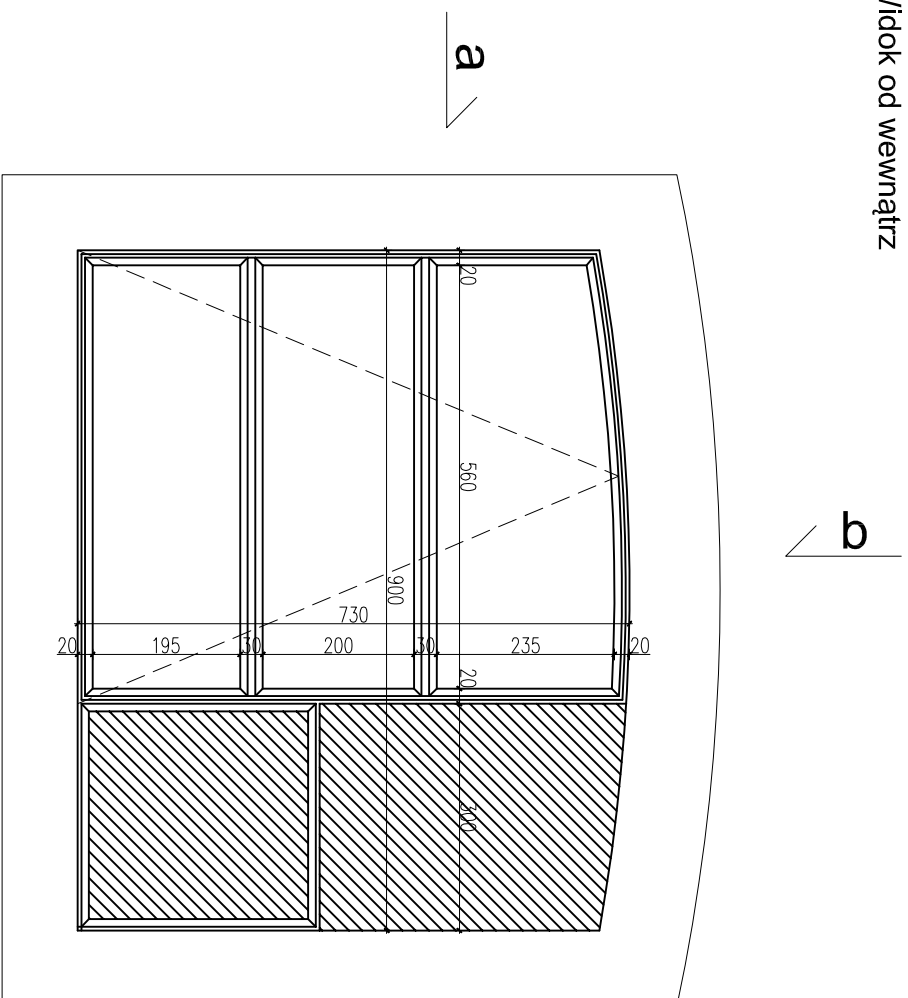
Widok od wewnątrz

Okno stalowe, wtórne.
Okno otwierane uchylnie.
Część okna stanowi wprowadzenie kanału wentylacyjnego na zewnątrz budynku.
Przeznaczone do wymiany.
