## INWENTARYZACJA OKNO 011

<b>KREMER GRAF</b>		
mgr inż. Sebastian Krcmar ul. GEN. JAJŁEBA 14 86-010 BŁOSKÓW tel. 71 717 17 33 e-mail: biuro@kremers.com.pl		
INWESTOR		
GMINA SOLEC KUJAWSKI ul. 23 STYCZNIA 7 86-050 SOLEC KUJAWSKI		
OBIEKT		
Budynek szkoły w Solcu Kujawskim ul. 23 Stycznia 13 86-050 Solec Kujawski		
NAZWA INWESTYCJI		
Remont polegający na termomodernizacji budynku użyteczności publicznej w Solcu Kujawskim przy ul. 23 Stycznia 13		
LOKALIZACJA		
ul. 23 Stycznia 13 Solec Kujawski 86-050 dz. nr 717/3		
TYTUŁ RYSUNKU		
INWENTARYZACJA OKNO 011		
BRANŻA	STADIUM	
ARCHITEKTURA	PROJEKT BUDOWLANO- WYKONAWCZY	
FUNKCJA	NR UPRAWNIEN	PODPIS
projektował mgr inż. arch. Klaudia Filipiak	07/POOK/IV/2014	
sporował mgr inż. arch. Magdalena Szymonka	157/POOK/IV/2016	
NR RYSUNKU		
IN-24		
ARKUSZ: 420x420	SKALA: 1:100	DATA: 2016-12

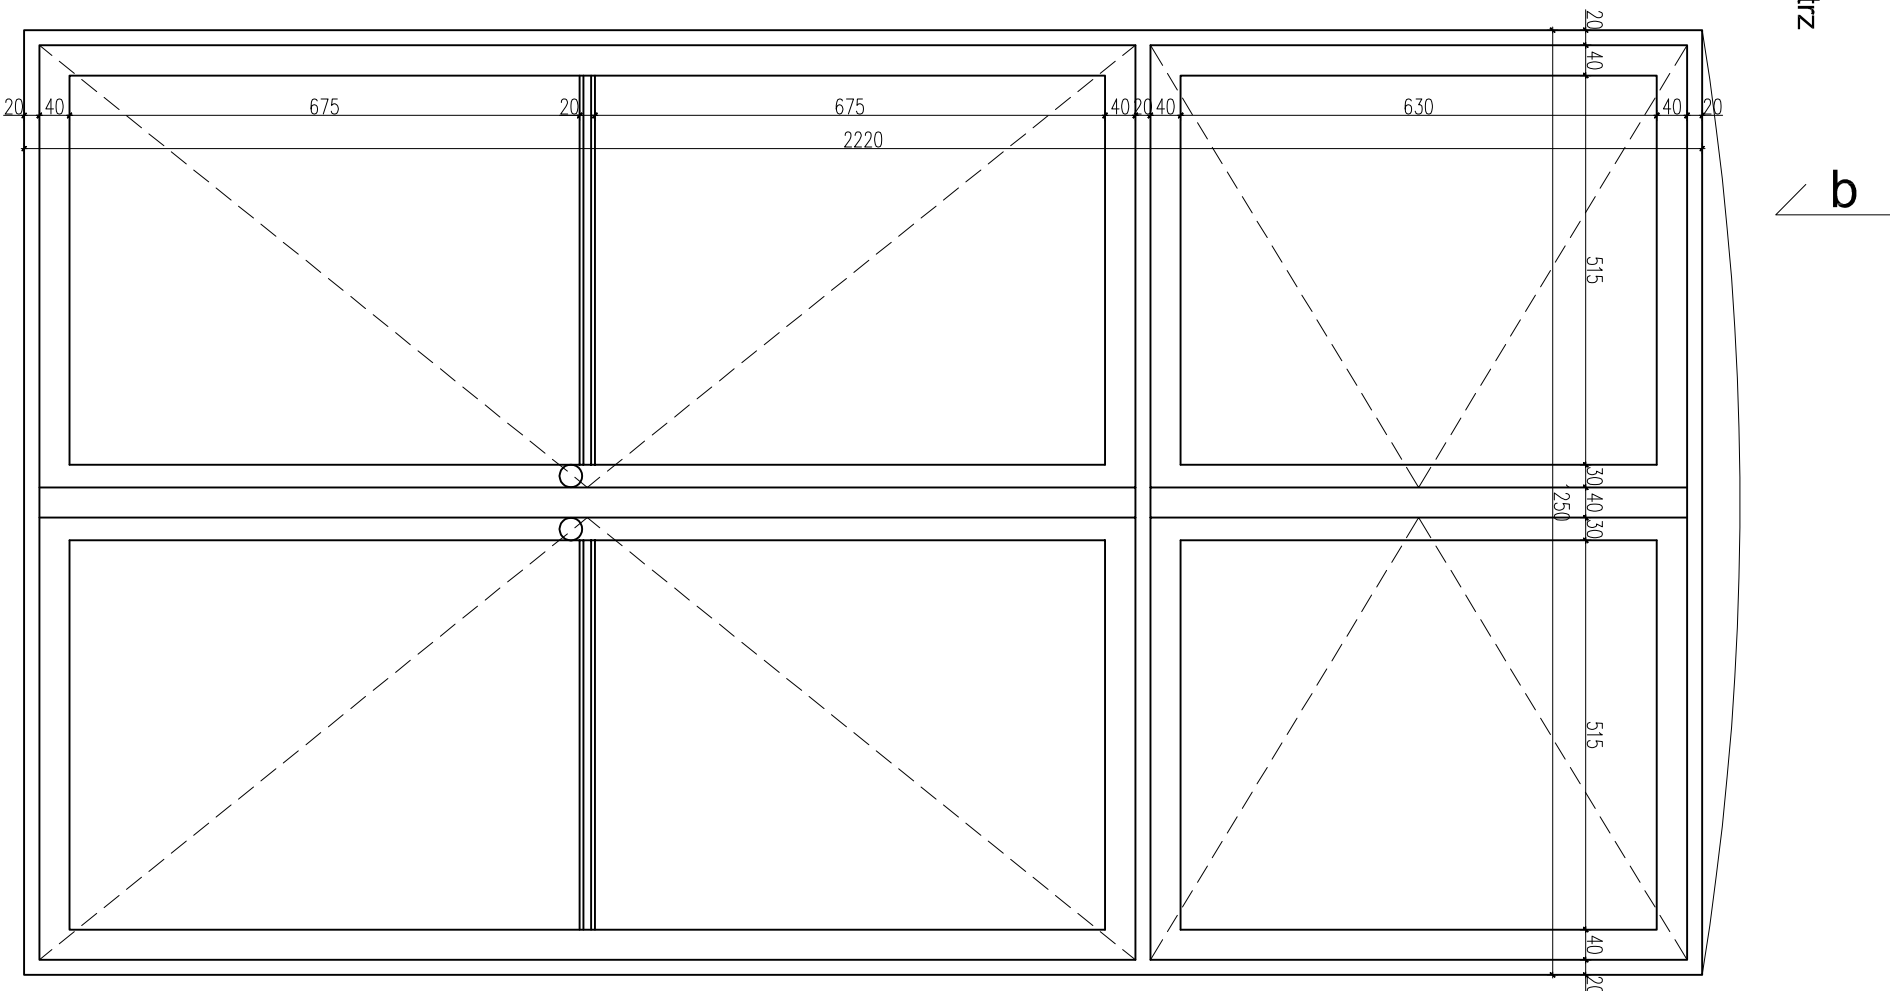
Widok od wewnątrz

Okno drewniane, wtórne, skrzynekowe,  
górny i dolny rząd okna dwuskrzydłowy,  
każde skrzydło otwierane rozwiernie.  
Okna w złym stanie technicznym,  
przeznaczone do wymiany.
