INWENTARYZACJA
OKNO O20

KREMER GRAF <small>mgr inż. Sebastian Kremer Al. GEN. HALLERA 14 86-401 ODANÓW www.kremergraf.com.pl tel/fax: 56-41-49-90</small>		
INWESTOR		
GMINA SOLEC KUJAWSKI ul. 23 STYCZNIA 7 86-050 SOLEC KUJAWSKI		
OBIEKT		
Budynek Szkoły w Solcu Kujawskim ul. 23 Stycznia 13 86-050 Solec Kujawski		
NAZWA INWESTYCJI		
Remont polegający na termomodernizacji budynku użyteczności publicznej w Solcu Kujawskim przy ul. 23 Stycznia 13		
LOKALIZACJA		
ul. 23 Stycznia 13 Solec Kujawski 86-050 dz. nr 717/3		
TYTUŁ RYSUNKU		
INWENTARYZACJA OKNO O20		
BRANŻA	STADIUM	
ARCHITEKTURA	PROJEKT BUDOWLANO- WYKONAWCZY	
FUNKCJA	NR UPRAWNIENI	PODPIS
projektował mgr inż. arch. Klaudia Filipiak	07/POOKK/IV/2014	
sprowadził mgr inż. arch. Magdalena Szymańska	159/POOKK/IV/2016	
NR RYSUNKU		
IN-32		
ARKUSZ: A3	SKALA: 1:100	DATA: 2016-12

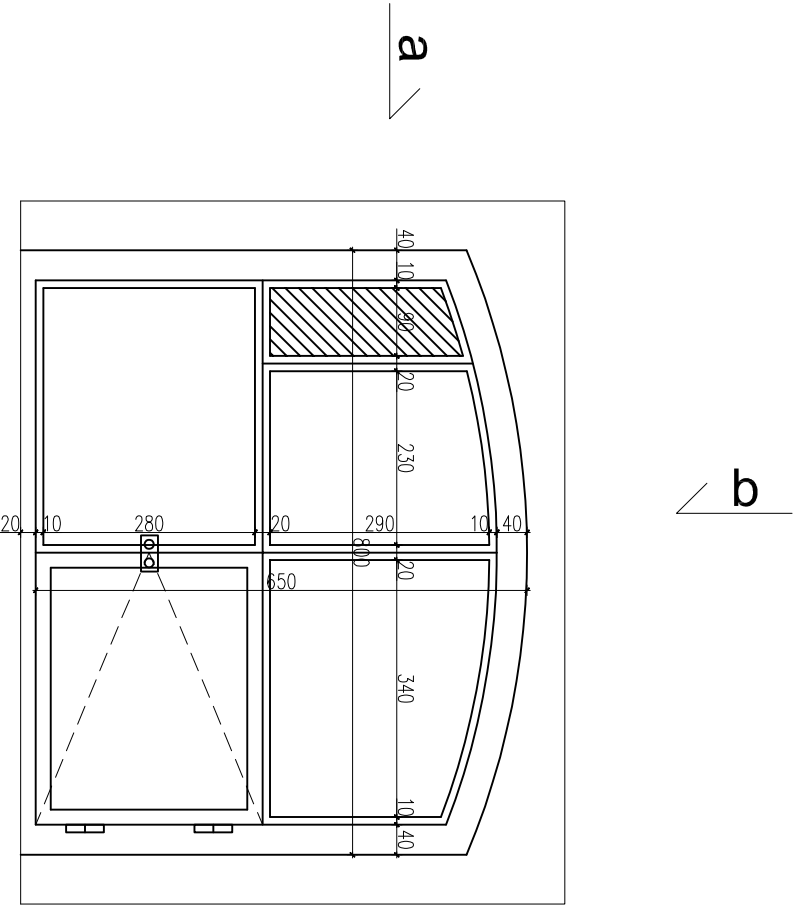
Widok od wewnątrz

Okno stalowe, wtórne, w złym stanie technicznym.
Jedna część okna otwierana rozwiernie.
Przeznaczone do wymiany.
